陕西正泰智能电气 2.38MW 分布式光伏发电项目

## 监 理 周 报

第 21 期

编 制 时 间：2020.05.29

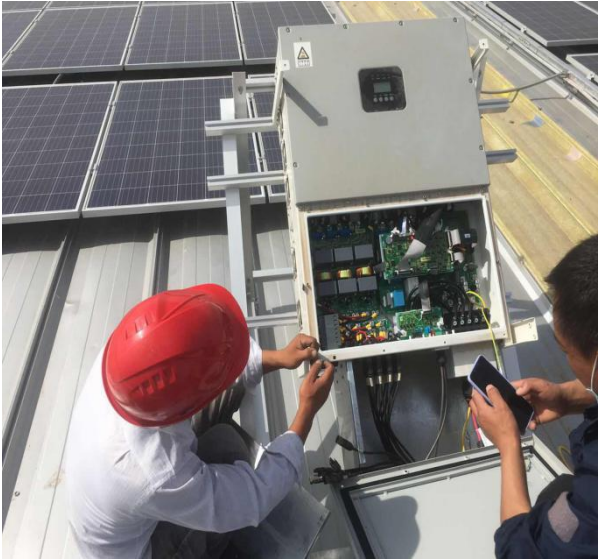
| 文字描述 | 逆变器厂家排查逆变器问题 | 通讯调试 |

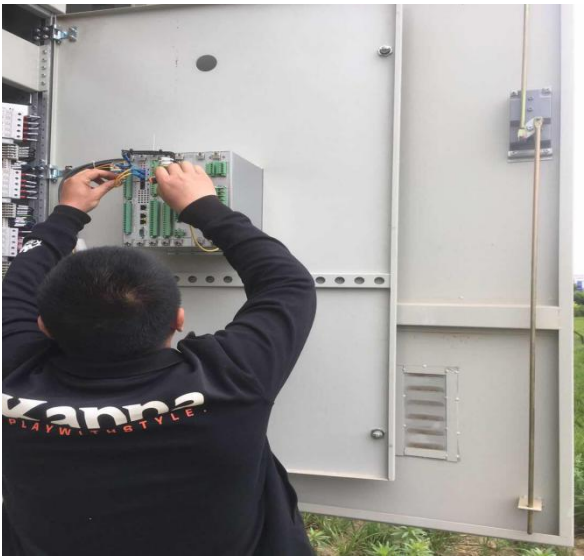
1、厂家通讯调试时，发现信号线接头有多处未连接紧固，导致下方终端无法接收到信号，现已进行整改，并对每台逆变器连接处进行检查；

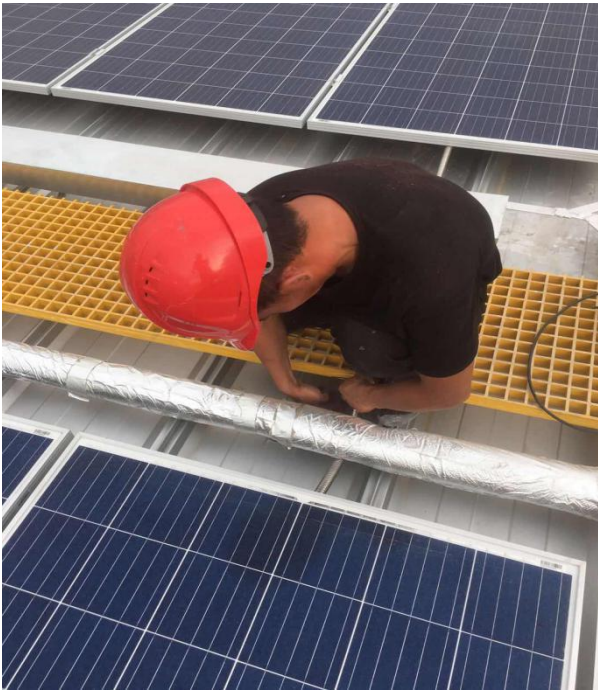
| 文字描述 | 软管出口处增加防护 | 有问题的逆变器拆除 |

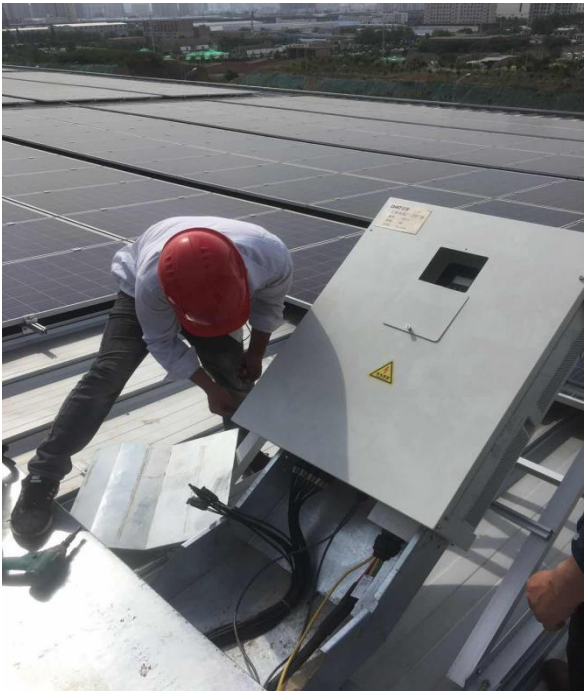
| 序号 | 检查验收内容 | 具体内容 | 对应形成文件名称 |
|---|---|---|---|
| 3 | 施工质量检查记录 | 逆变器有信号模块损坏现象，1 台，厂家已重新发出新的逆变器 | 暂未整改 |

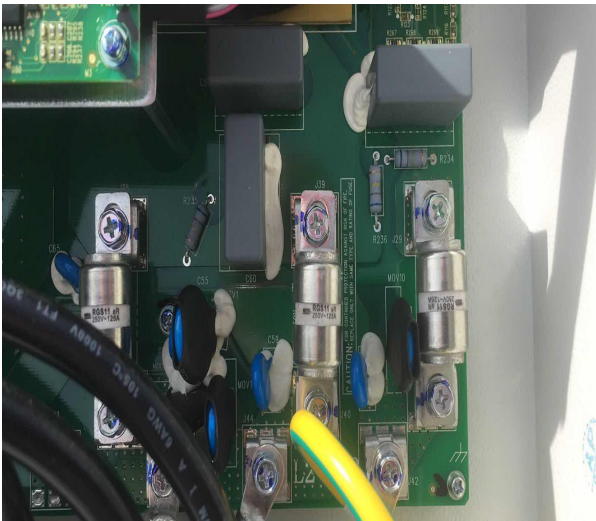
| 序号 | 检查验收内容 | 具体内容 | 对应形成文件名称 |
|---|---|---|---|
| | | 5#屋面 15#逆变器检测不到并网电压，无法并网发电，已检查出为熔断器损坏导致，厂家已发出新的熔断器 | 暂未整改 |

| 文字描述 | 逆变器熔断器损坏 | 逆变器无法检测到并网电压 |
