温州乐泰 150MW 农光互补项目

监 理 周 报

第 10 期

编 制 时 间：2019.1.4

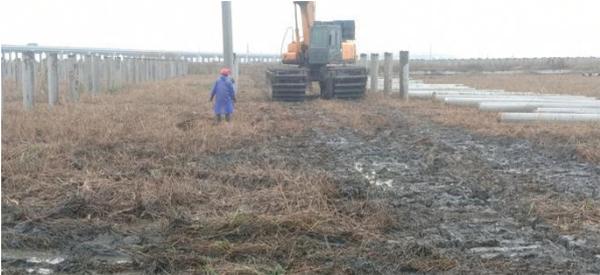
文字描述	光伏区 13#打桩	升压站消防水池垫层浇筑
图片

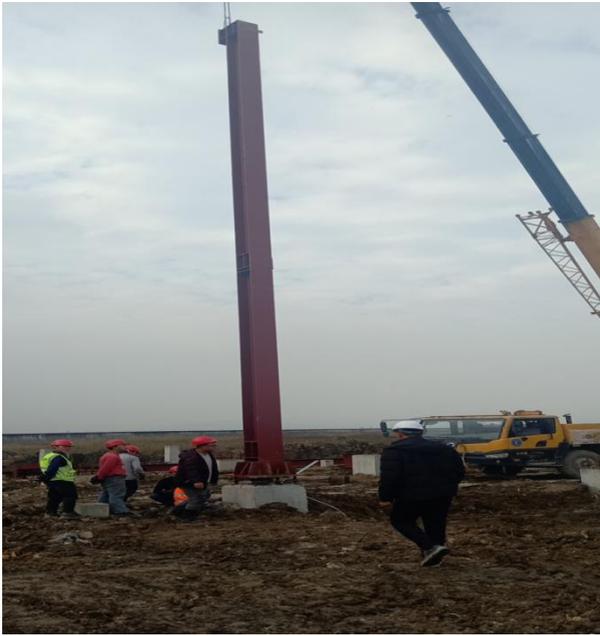
文字描述	升压站配电楼钢构立柱吊装	升压站 SVG 回填
图片

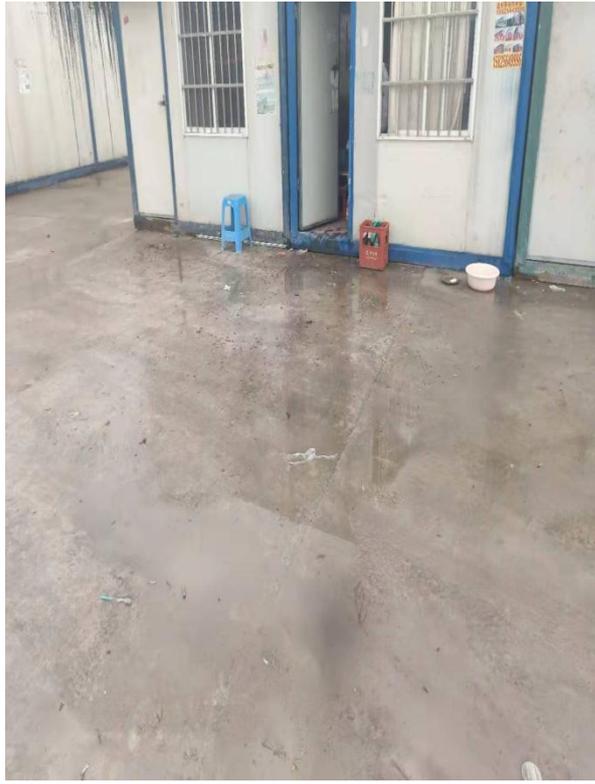
文字描述	施工区域、宿舍配备灭火器不足	综合楼基础梁麻面
------	----------------	----------

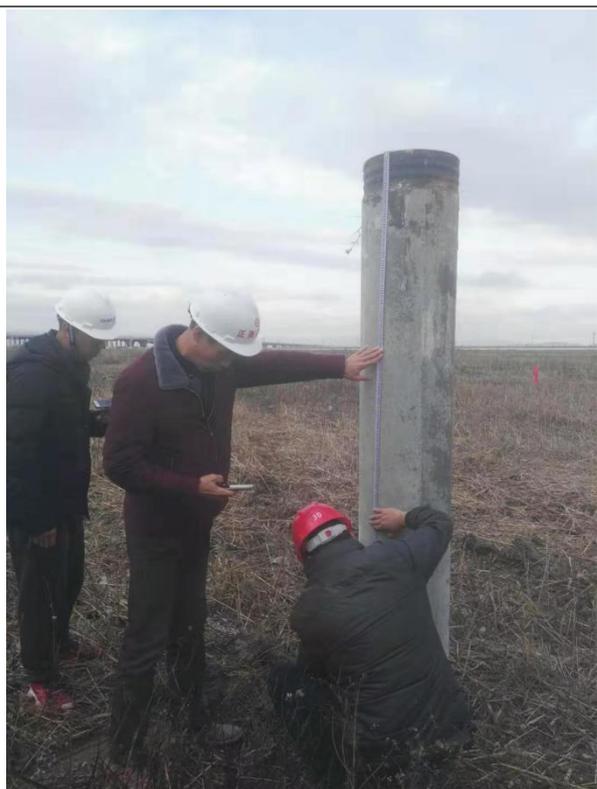
<p>文字描述</p>	<p>光伏区 3#第一根标高复查</p>	<p>光伏区 12#桩位复合</p>
-------------	----------------------	--------------------
