# 温州乐泰 150MW 农光互补项目

## 监 理 周 报

第 18 期

编 制 时 间: 2019.5.2

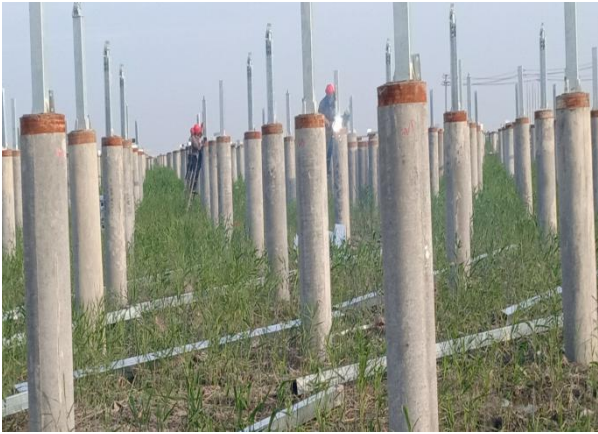
| 文字描述 | 光伏区 3#柱头焊接 20200426 | 光伏区 10#支架安装 20200426 |

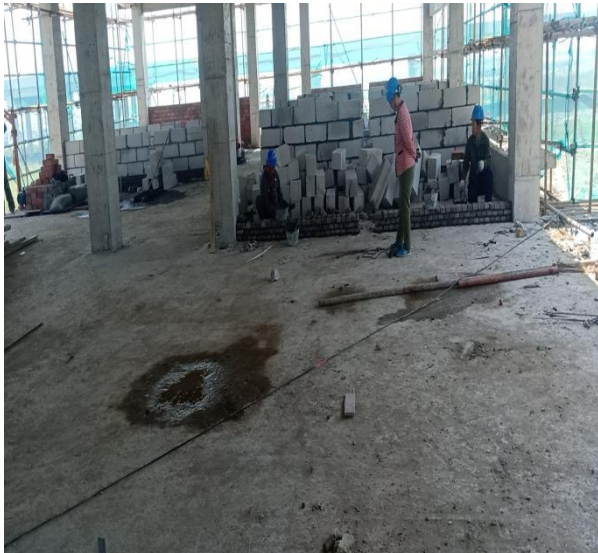
| 文字描述 | 升压站综合楼二层砌砖 20200427 | 升压站电缆沟粉刷 20200428 |

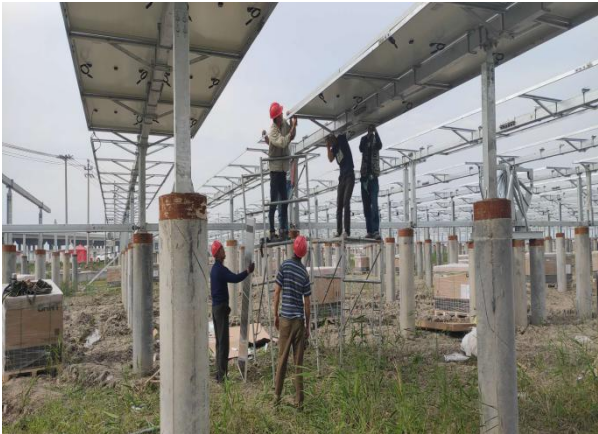
| 文字描述 | 光伏区 3#组件安装 20200501 | 光伏区组件进场 20200426 |

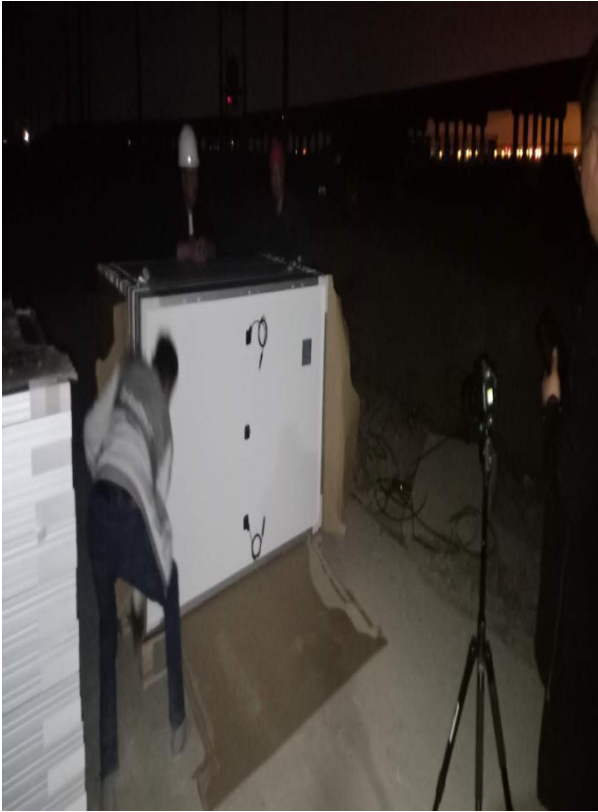
| 文字描述 | 光伏区组件到货 EL 检测 20200429 | 检查配电楼骨架安装 |
