温州乐泰 150MW 农光互补项目

## 监 理 周 报

第 19 期

编 制 时 间：2019.5.9

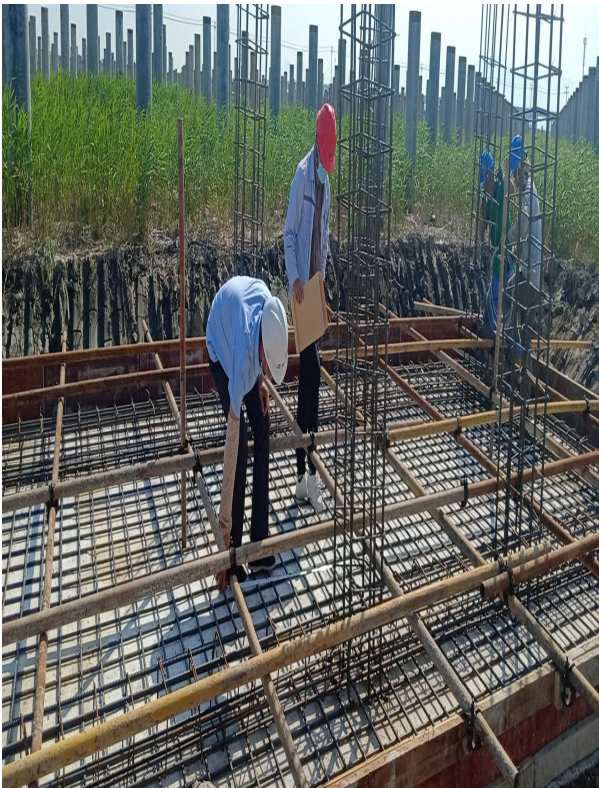
| 文字描述 | 光伏区检查验收箱变基础钢筋绑扎 | 光伏区支架到货镀锌层检测 |

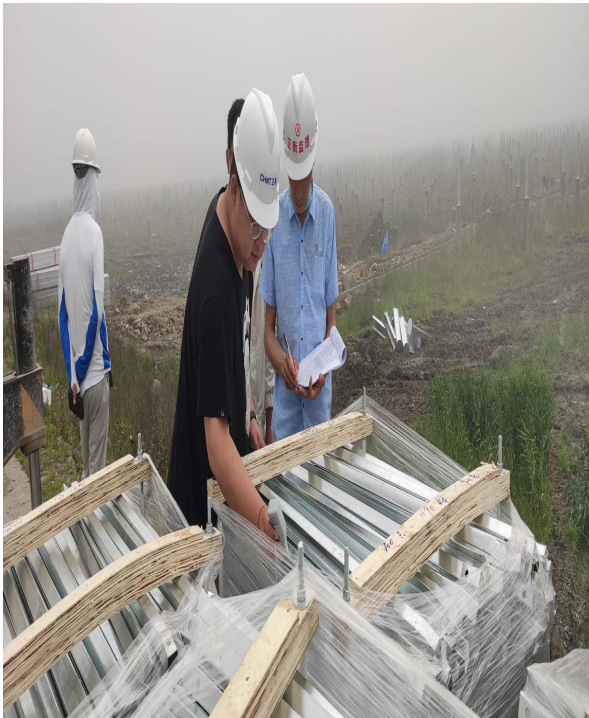
| 文字描述 | 光伏区支架业主、监理镀锌层检测 | |
