温州乐泰 150MW 农光互补项目

## 监 理 周 报

第 58 期

编制时间：2021.04.04

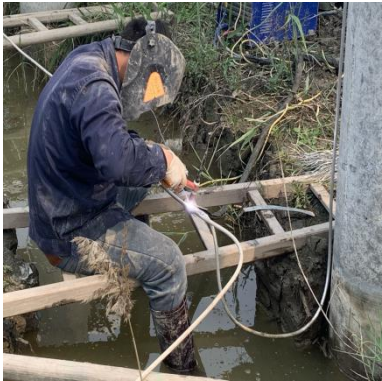
| 文字描述 | 接地环网焊接 | 测量接地沟深度，符合设计要求 |

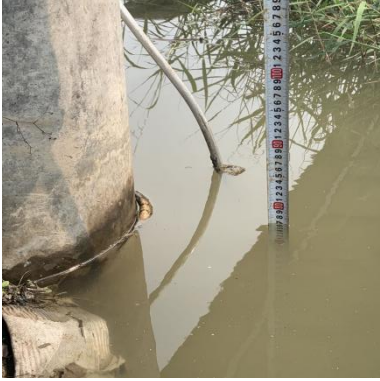
测量上海电力负责施工的7号地块、8号地块、9号地块电缆沟深度，符合设计要求。

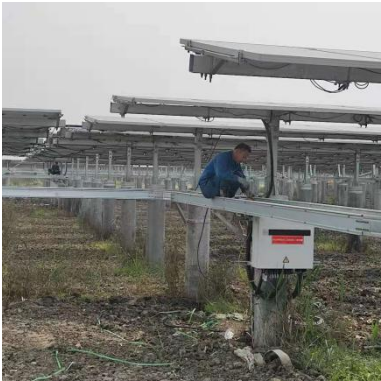
| 文字描述 | 阵列跟踪电源电缆敷设接线 | 八号地块传动低压电缆敷设 |

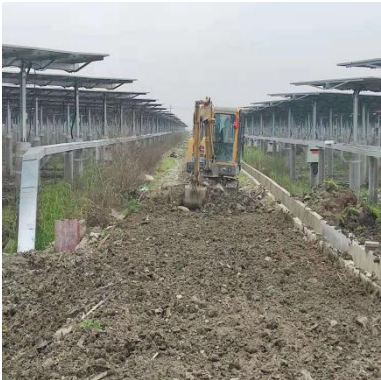
| 文字描述 | 厂区道路平整 | 支架厂家、施工单位、打桩单位、监理单位、业主单位五方现场考察传动轴无法安装现象 |

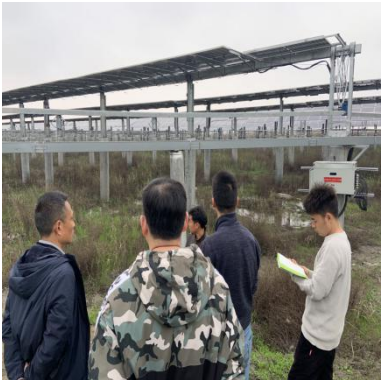
本周由业主方技术部门组织，监理、安装施工、打桩施工及支架厂家参与，对现场出现传动轴无法正常安装的问题进行实地考察，因打桩单位及支架厂家设计各方面误差原因，导致个别传动轴无法正常安装，由业主单位进行责任划分。
