温州乐泰 150MW 农光互补项目

监 理 周 报

第 6 期

编 制 时 间：2019.12.7

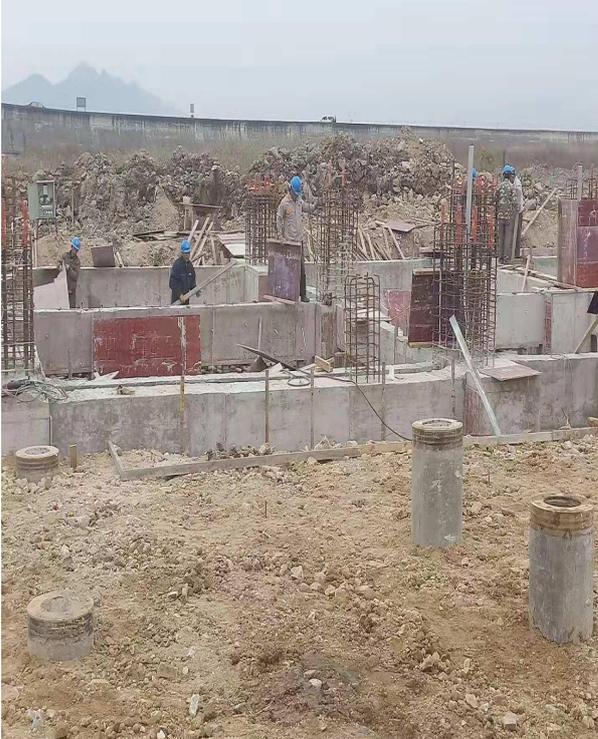
文字描述	升压站配电楼基础柱模板支护	光伏区 10#打桩
图片

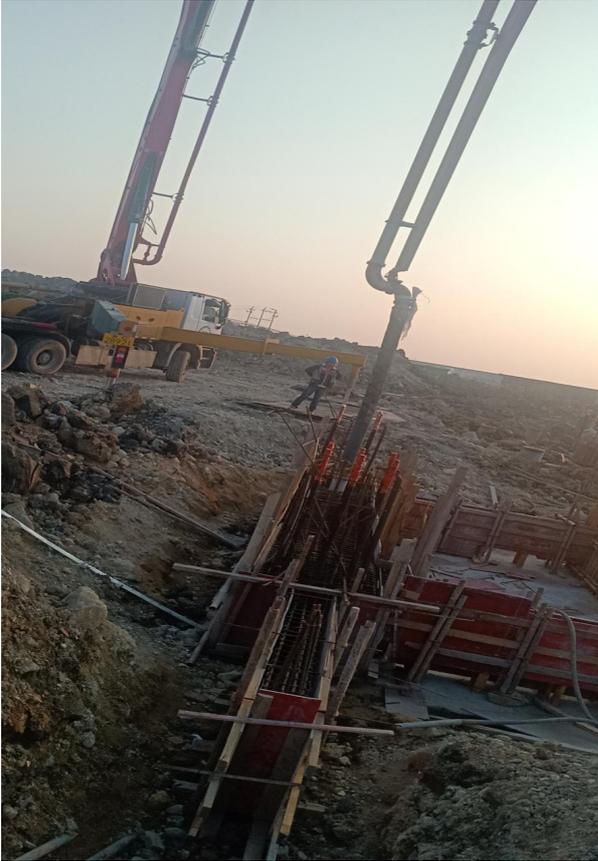
文字描述	光伏区 7#打桩	升压站配电装置楼基础钢筋绑扎
图片

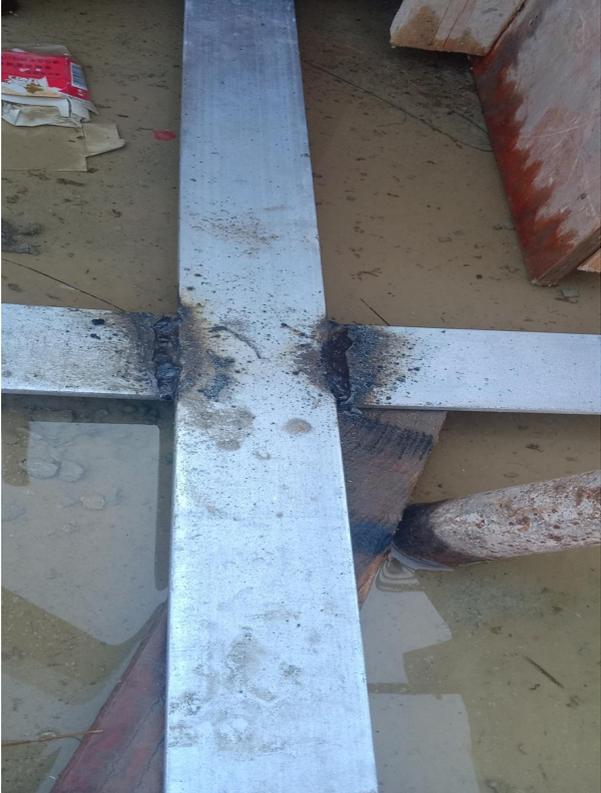
升压站SVG桩基础桩芯钢筋未与桩顶钢板焊接、配电楼基础接地环网搭接面不符合规范、设计要求，已下发监理通知单，要求施工方立即整改。

文字描述	配电楼基础接地环网搭接面不符合要求	SVG 桩基础桩芯钢筋未与桩顶钢板焊接
图片

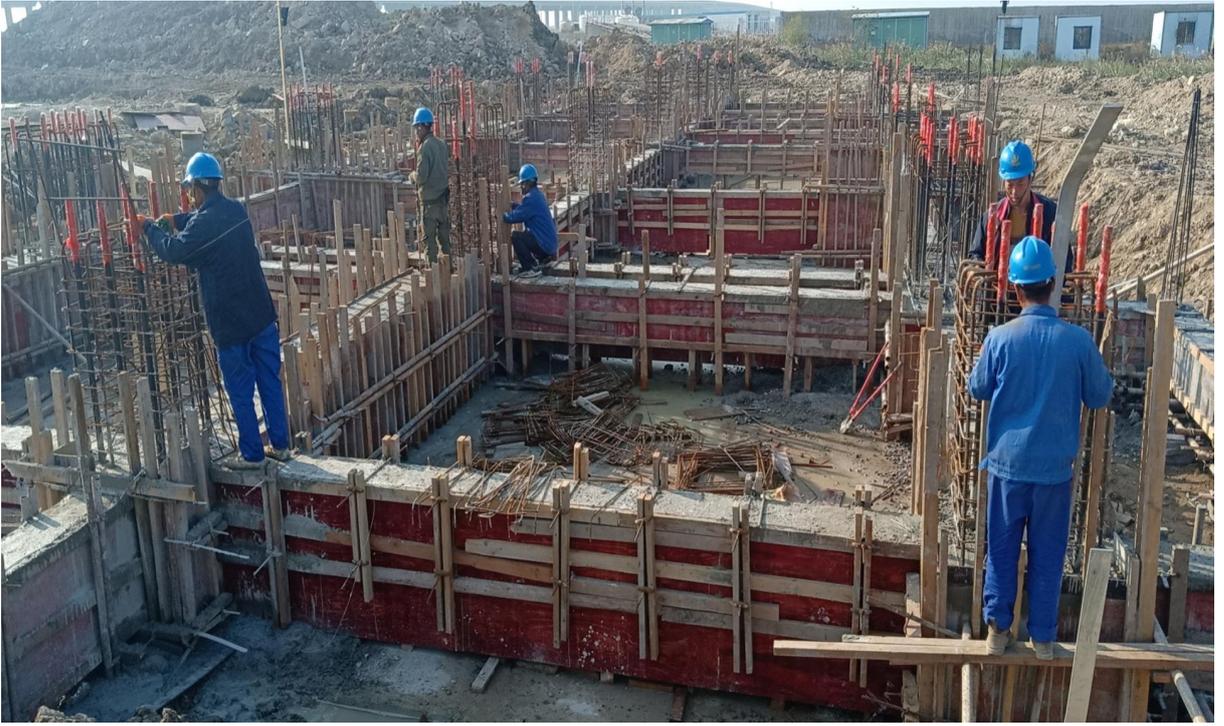
文字描述	<p style="text-align: center;">升压站配电楼基础柱箍筋绑扎</p>
------	--

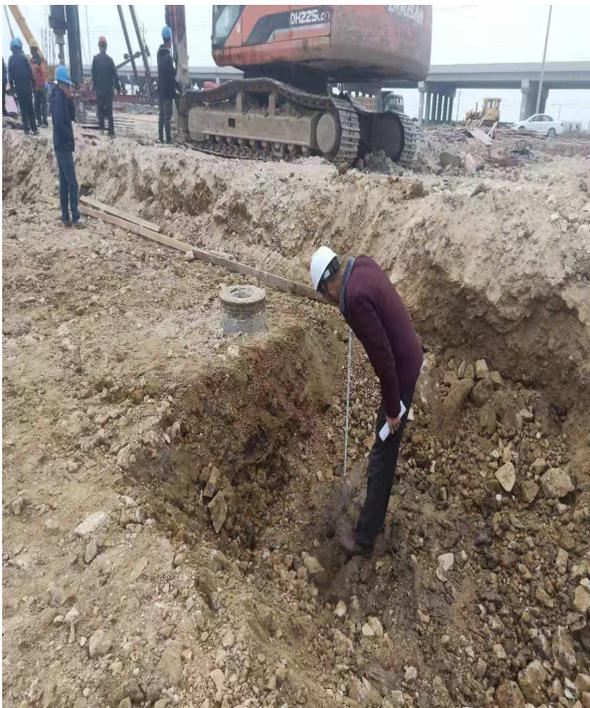
检查主变基础集油坑

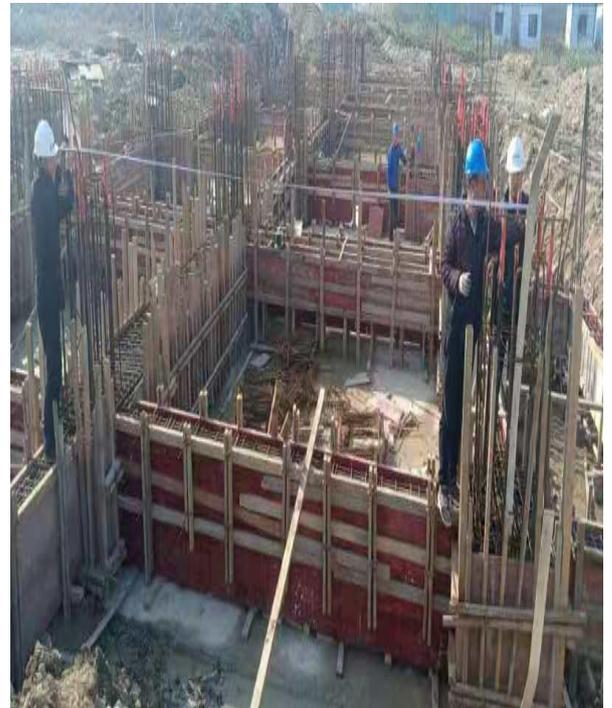
升压站配电楼钢筋检查
