温州乐泰 150MW 农光互补项目

## 监 理 周 报

第 7 期

编 制 时 间：2019.12.14

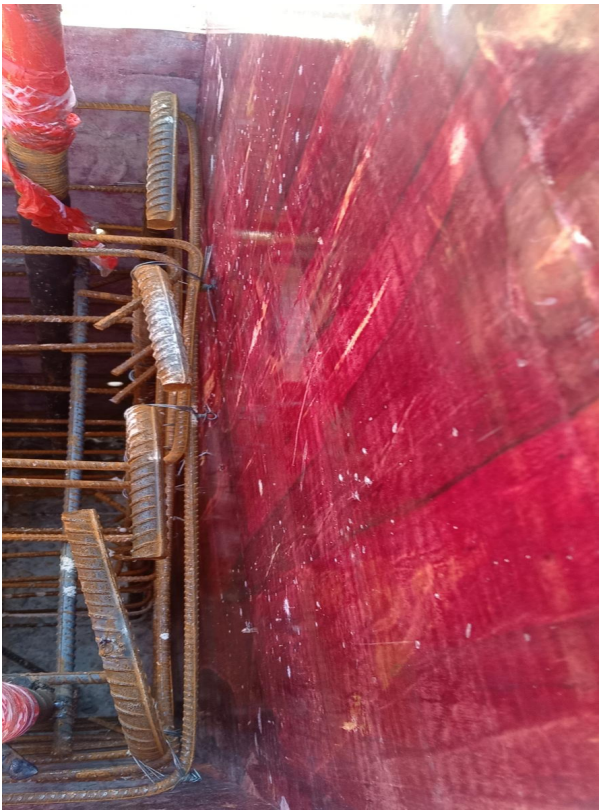
升压站SVG桩基础桩芯钢筋未与桩顶钢板焊接、配电楼基础接地环网搭接面不符合规范、设计要求，要求施工方立即整改。

| 文字描述 | 配电楼基础接地环网搭接面不符合要求 | 验收垂直度不符合要求 |

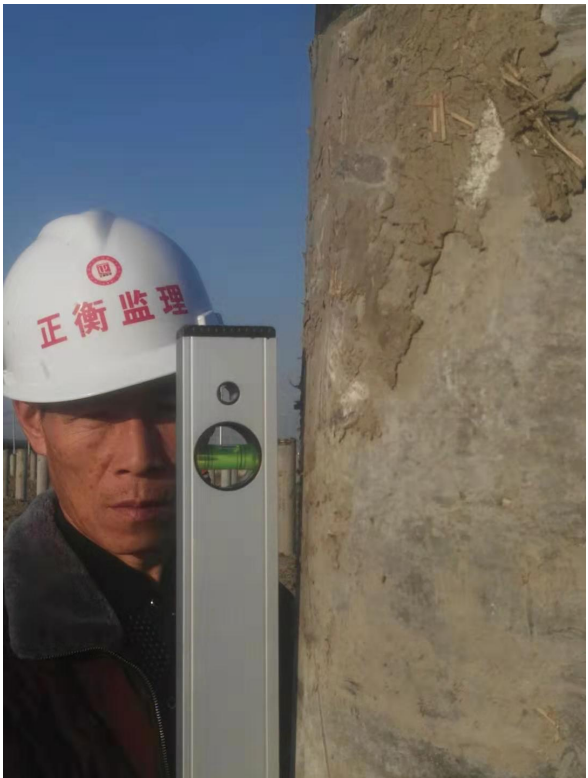
巡视施工现场查看安全文明施工情况及施工进度。对不符合规范要求的，责令及时整改到位。光伏区打桩，个别桩质量达不到验收标准，已要求施工方整改。升压站工期紧，目前在可控范围。
