山西忻州标准化厂房 1.67MWp 屋顶分布式光伏发电项目

监 理 周 报

第3期

编 制 时 间: 2019.11.24

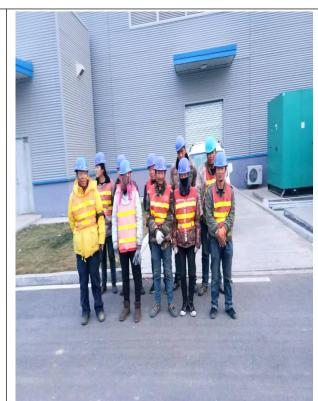
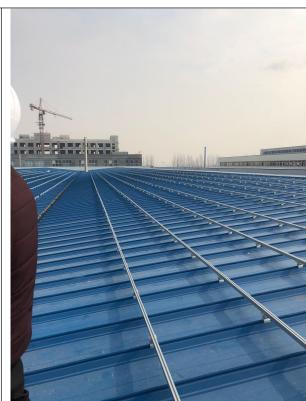
文字		
描述	每天安全技术交底	导轨安装 95%

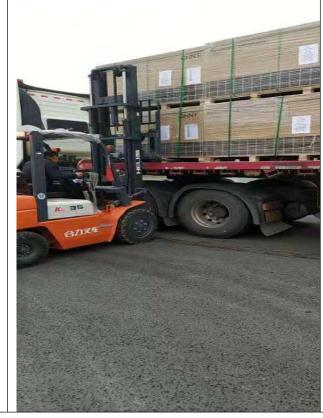
组件到货

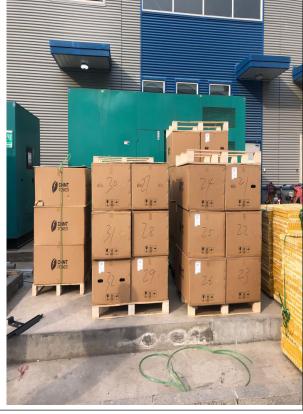
逆变器到货
