交口县水头镇光伏发电平 价上网项目 监 理 周 报

(2020年08月08日至2020年08月14日)

常州正衡电力工程监理有限公司

交口县水头镇光伏发电平价上网 项目监理部

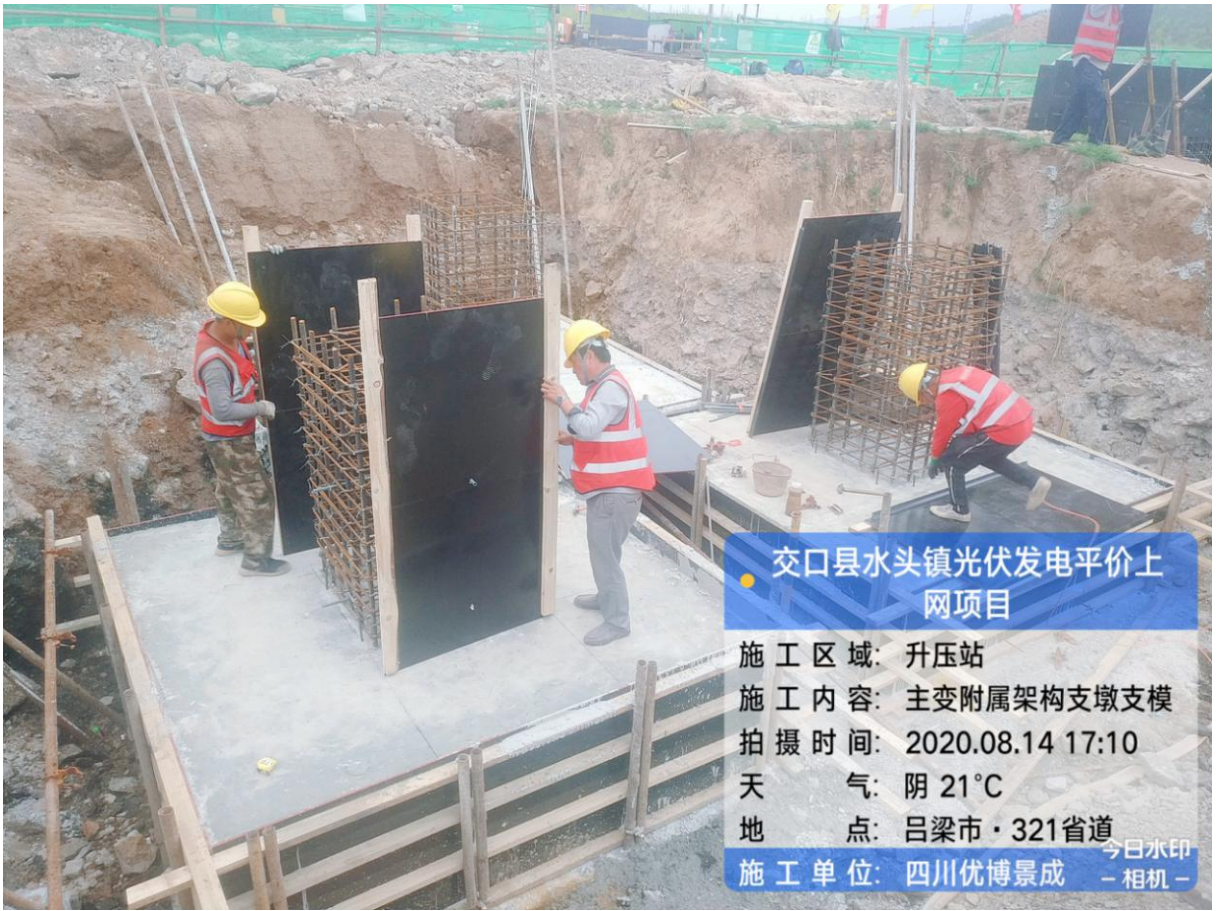
施工区域: 升压站
施工内容: 主变附属架构支墩支模
拍摄时间: 2020.08.14 17:10
天气: 阴 21°C
地点: 吕梁市·321省道
施工单位: 四川优博景成

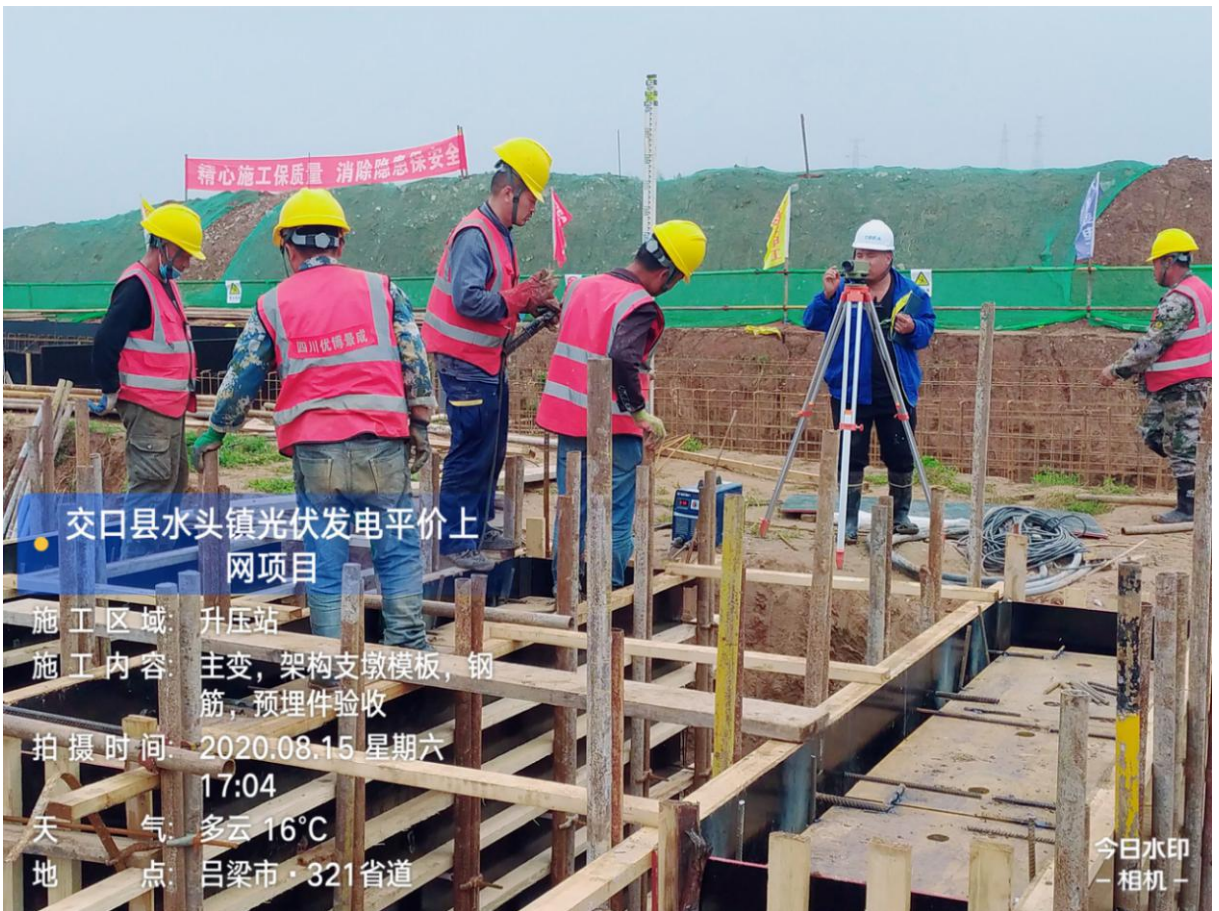
施工区域: 升压站
施工内容: 主变, 架构支墩模板, 钢筋, 预埋件验收
拍摄时间: 2020.08.15 星期六 17:04
天气: 多云 16°C
地点: 吕梁市·321省道

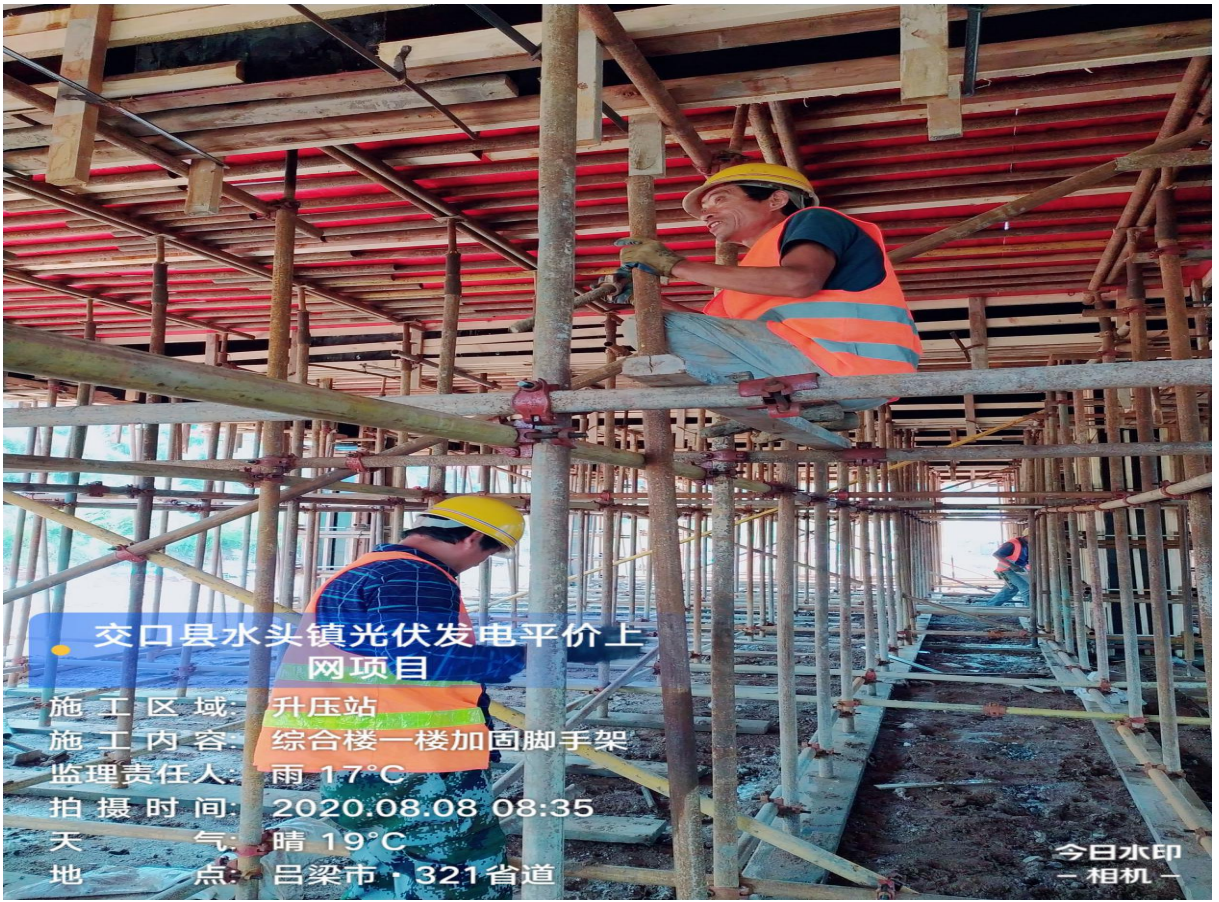
施工区域: 升压站
施工内容: 综合楼一楼加固脚手架
监理责任人: 雨 17°C
拍摄时间: 2020.08.08 08:35
天气: 晴 19°C
地点: 吕梁市·321省道

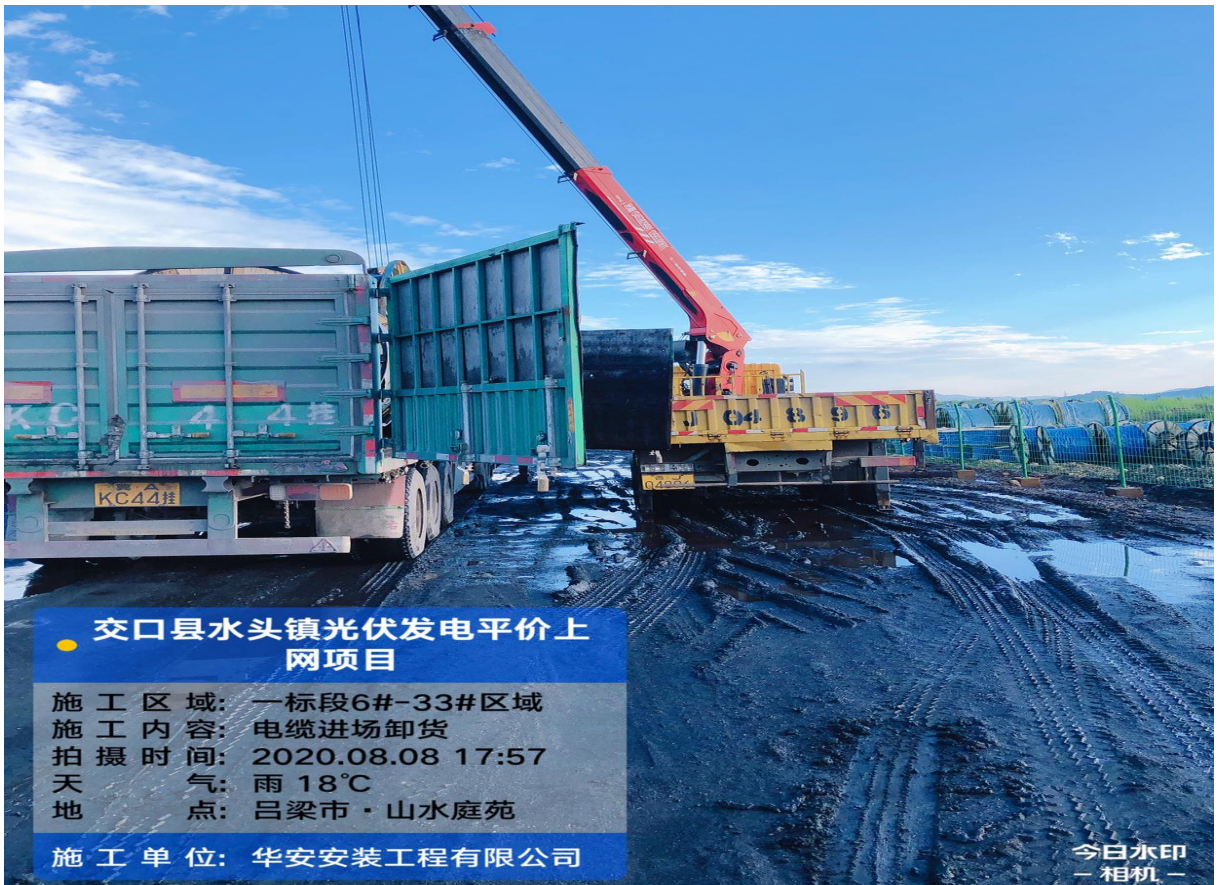
施工区域: 一标段6#-33#区域
施工内容: 电缆进场卸货
拍摄时间: 2020.08.08 17:57
天气: 雨 18°C
地点: 吕梁市·山水庭苑

施工单位: 华安安装工程有限公司
