## 正衡监理光伏项目工程建设监理周报

2021 年 第四十三期

| 项目：上海大众宁波工厂三期 17MW 分布式光伏发电项目 | | 填报周期：21. 07. 12—21. 07. 18 | | |

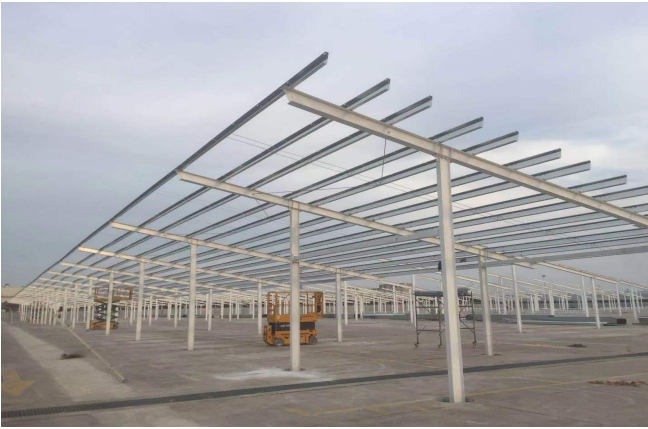
檩条安装

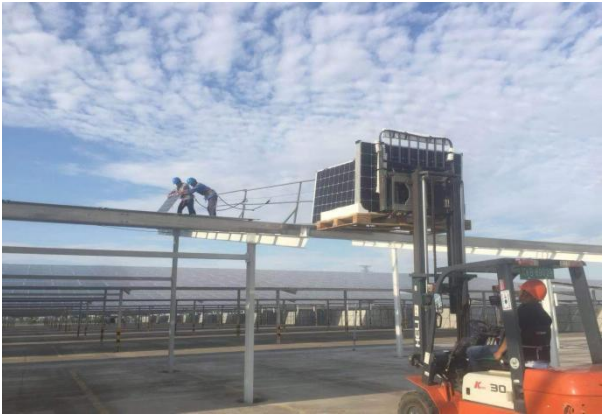
组件安装

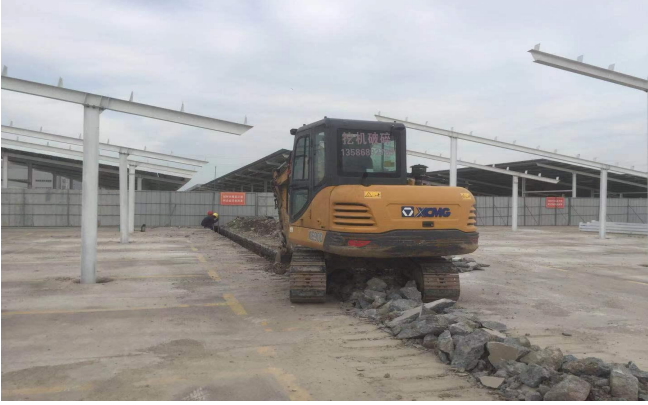
低压电缆沟破除

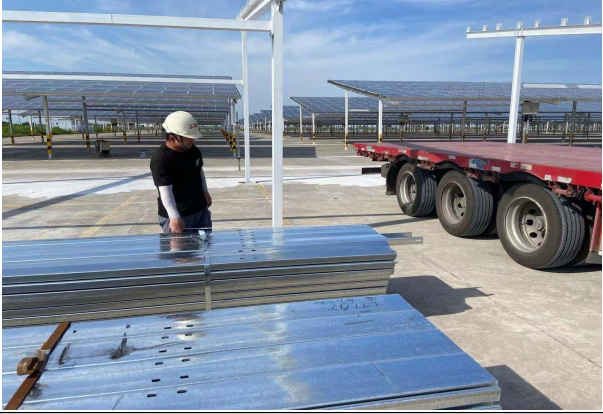
檩条材料检查

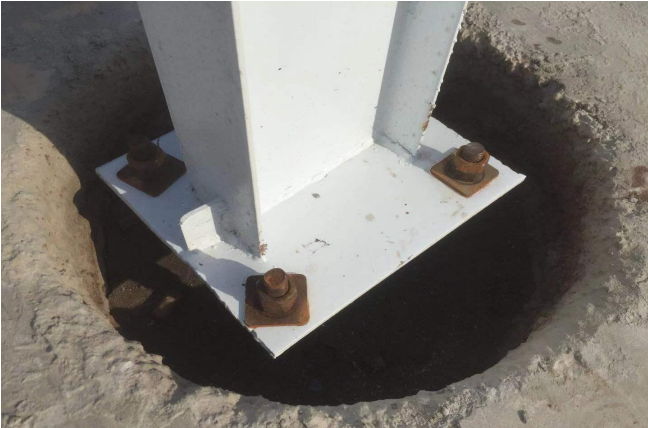
钢结构地脚螺栓安装检查

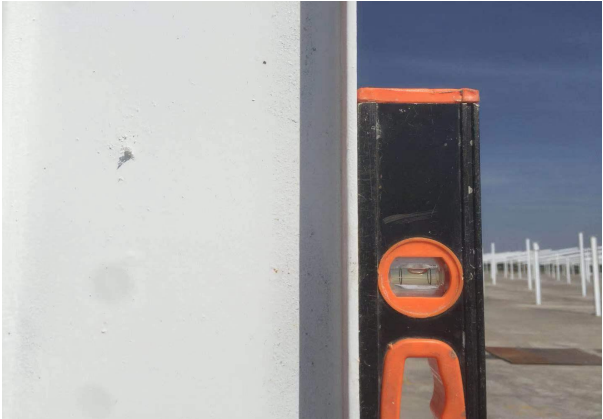
柱垂直度检查

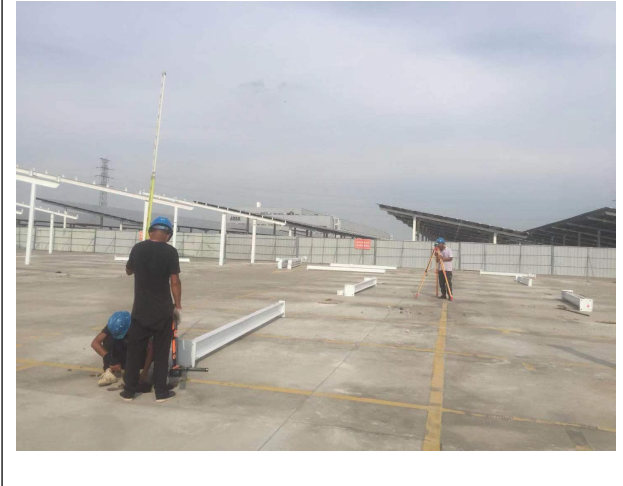
| <p>特种作业人员证件检查</p> | <p>地脚螺栓高度定位测量</p> |

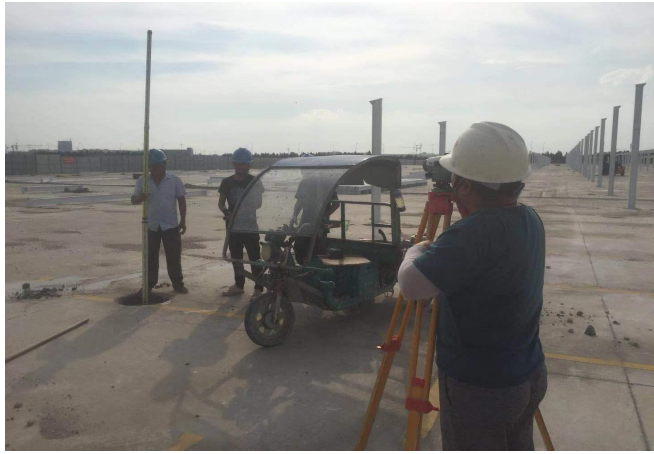
| <p>地脚螺栓复检</p> | <p>柱高度复测</p> |
