钦州犀牛脚镇大坪村农光互补项目

## 监 理 周 报

### 第 1 期

编 制 时 间：2020.04.25

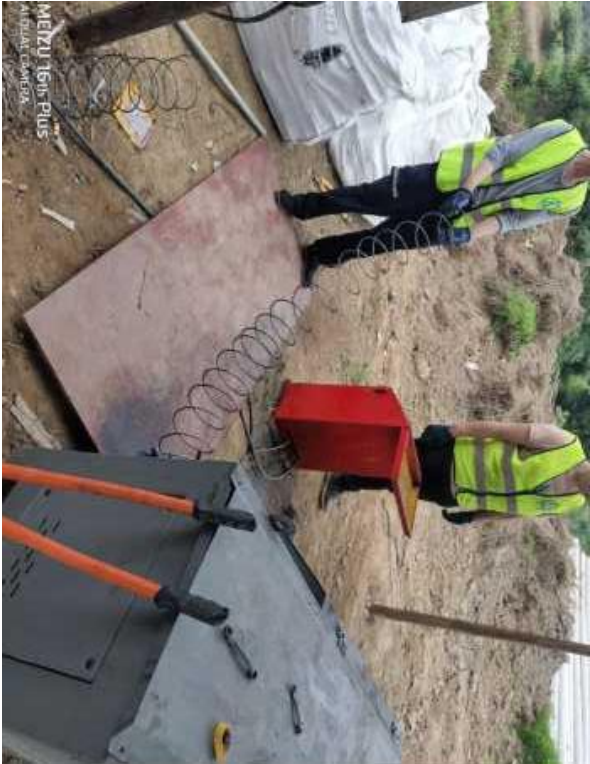
| 文字描述 | 20200418 钢筋绑扎 | 20200419 试桩浇筑 |

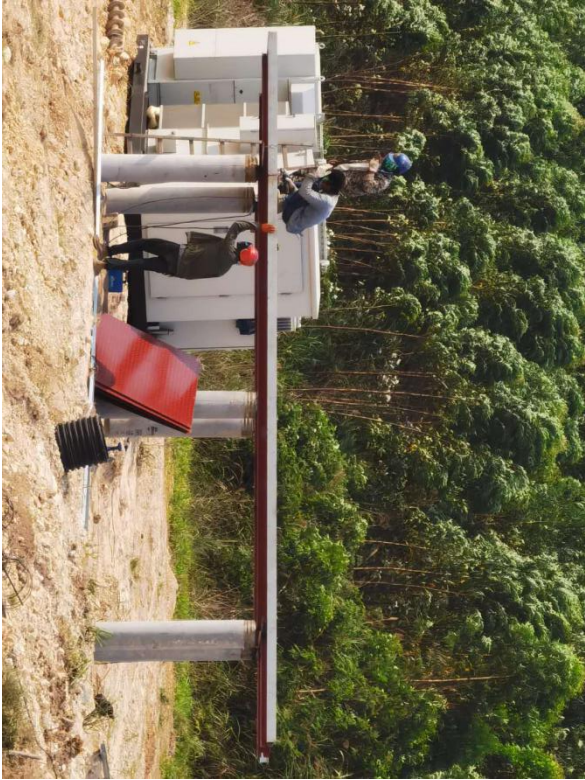
| 文字描述 | 20200421 箱变平台施工 | 20200423 电缆到场 |
