钦州犀牛脚镇大坪村农光互补项目

## 监 理 周 报

第 10 期

编 制 时 间：2020.06.19

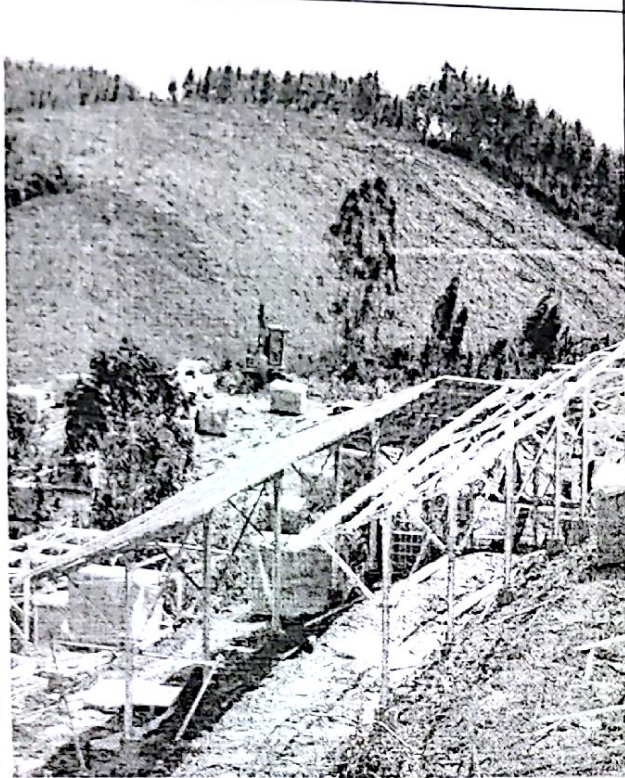
| 文字描述 | 202006014 组件安装 | 20200617 钢结构平台基础施工 |

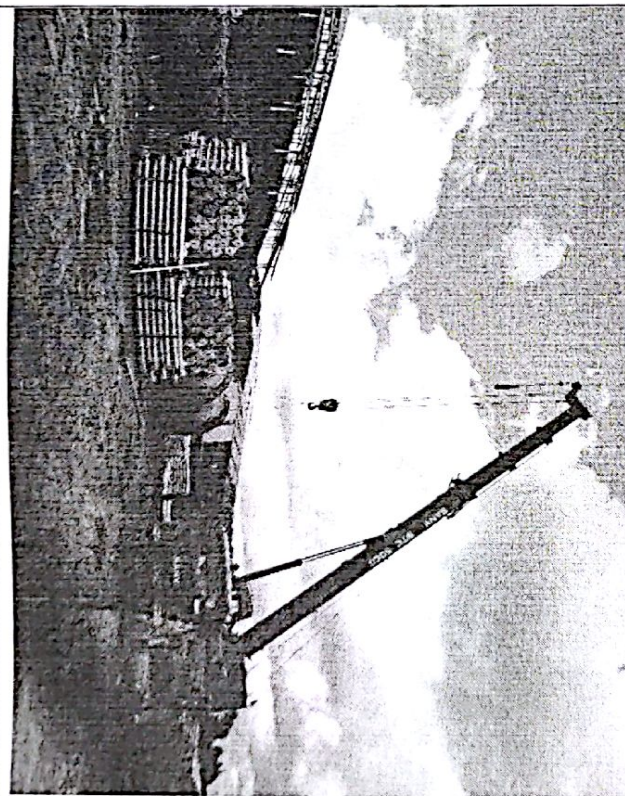
| 文字描述 | 20200618 电缆二次搬运 | 20200619 监理例会 |
