钦州犀牛脚镇大坪村农光互补项目

## 监 理 周 报

第 9 期

钦州犀牛脚镇大坪村农光互补项目监理部

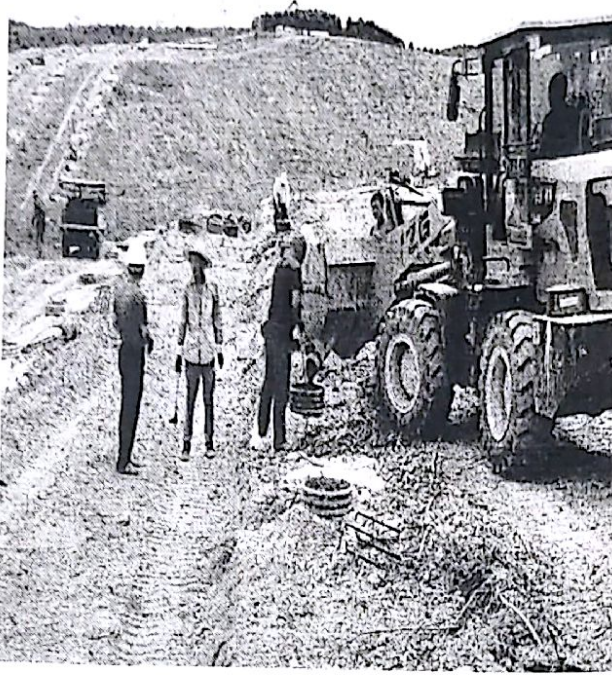
| 文字描述 | 20200607 灌注桩浇筑 | 20200609 钢结构平台基础施工 |

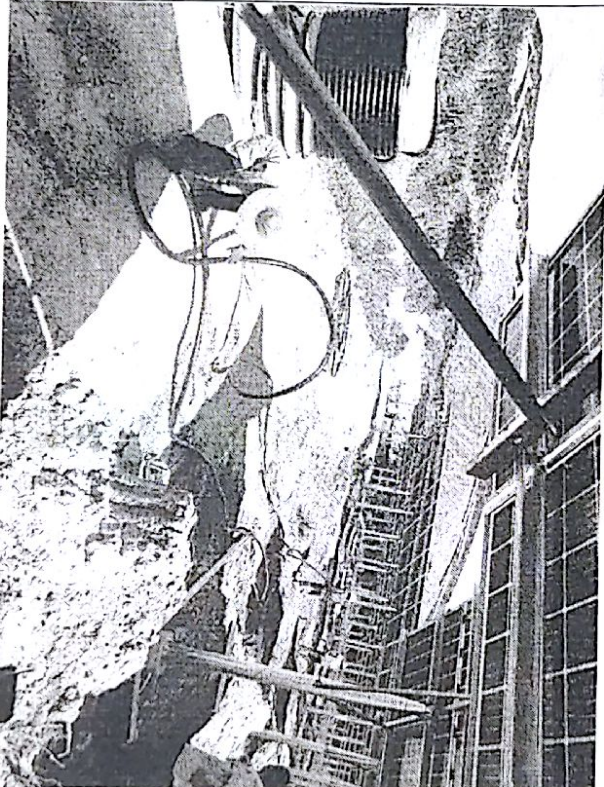
| 文字描述 | 20200611 电缆敷设 | 20200612 监理例会 |
