新乡市杭泰光伏发电有限责任公司  
爱康建材 2.6MW 分布式光伏发电项目

## 监 理 周 报

### 第 1 期

编 制 时 间：2020.06.07

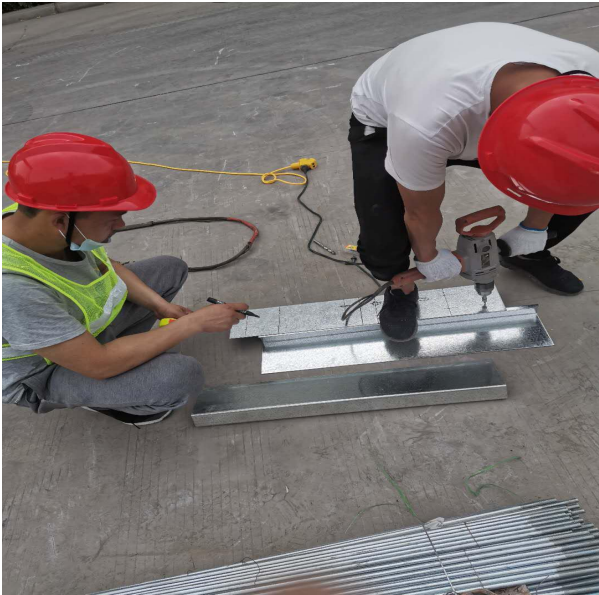
| 文字描述<br>图片 | 加固材料 L 型钢砖孔 | 3 号厂房加固 |

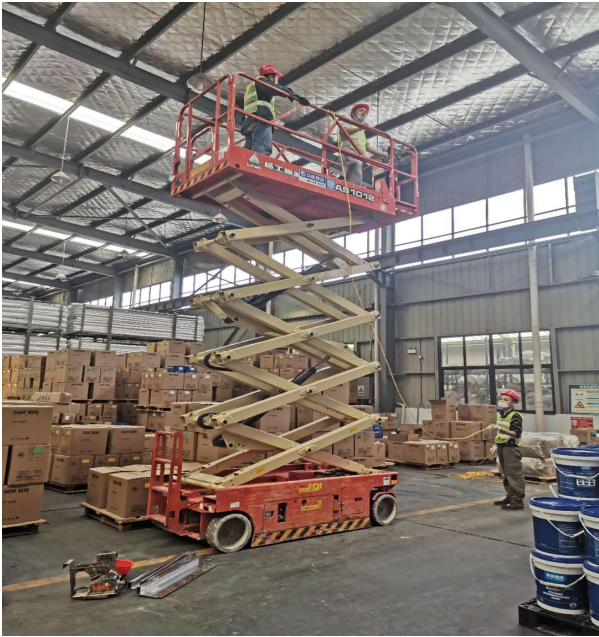
| 文字描述 | 3 号厂房加固时未先拉好安全警戒线 | 施工时未佩戴安全帽 |

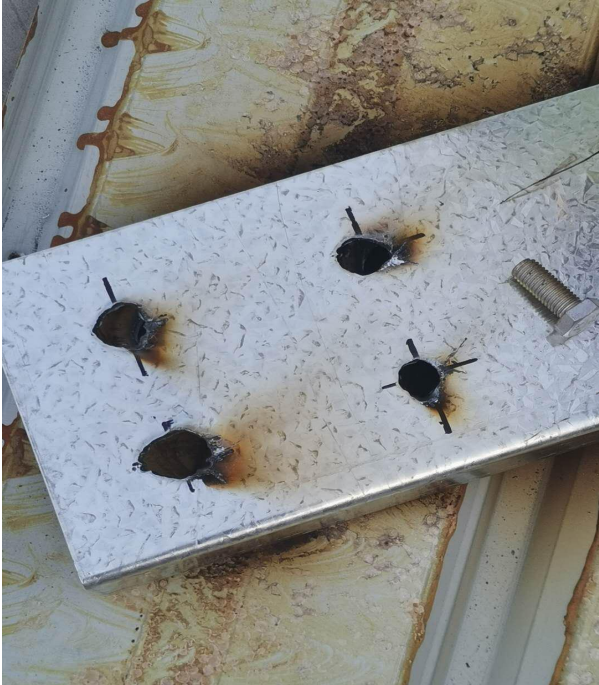
| 序号 | 检查验收内容 | 具体内容 | 对应形成文件名称 |
|---|---|---|---|
| 3 | 施工质量检查记录 | 1、施工人员对 L 型钢砖孔不符合图纸设计要求 | 监理检查记录表 1 |

- 1、施工人员对加固材料 L 型钢加工砖孔不符合图纸设计要求；
- 2、进场材料斜拉条按图纸设计要求采购，但设计存在问题，实际安装不够长

| 文字描述 | L 型钢打孔不符合图纸设计标准 | 施工垃圾未及时清理 |

- 1、要求施工单位尽快安排施工人员进场；
- 2、监理项目部坚持每天对施工现场进行检查，并做记录（监理日志）。
- 3、要求施工单位前期资料尽快报审。
- 4、要求施工加固单位严格按照图纸设计施工。
