新乡市杭泰光伏发电有限责任公司  
爱康建材 2.6MW 分布式光伏发电项目

## 监 理 周 报

### 第 8 期

编 制 时 间：2020.07.26

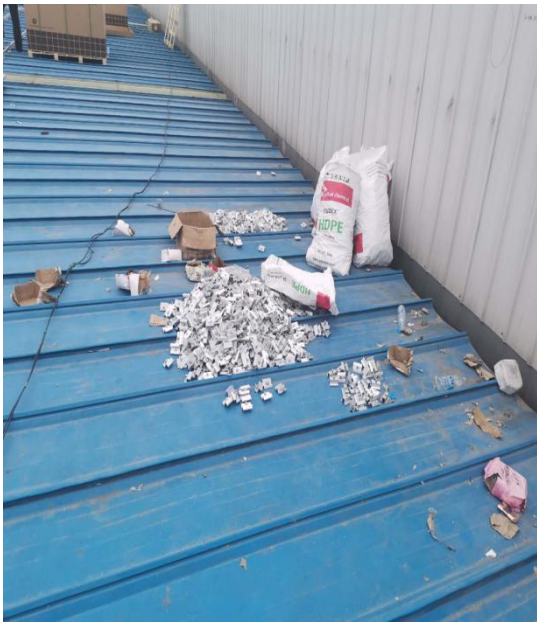
| 文字描述 | 4 号屋面材料摆放不规整 | 3 号厂房屋面施工垃圾清理不及时 |
