新乡市杭泰光伏发电有限责任公司  
爱康建材 2.6MW 分布式光伏发电项目

## 监 理 周 报

### 第 9 期

编 制 时 间：2020.08.02

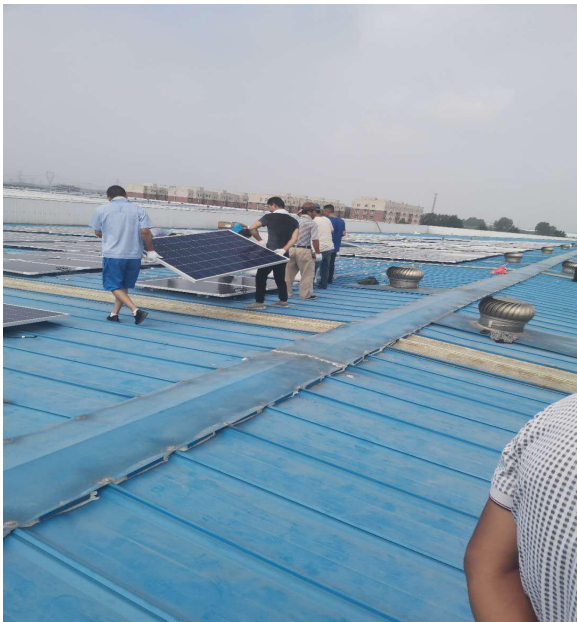
| 文字描述 | 5 号屋面组件分散时施工人员未佩戴安全帽 | 5 号厂房屋面组件分散时个别人员肩扛 |

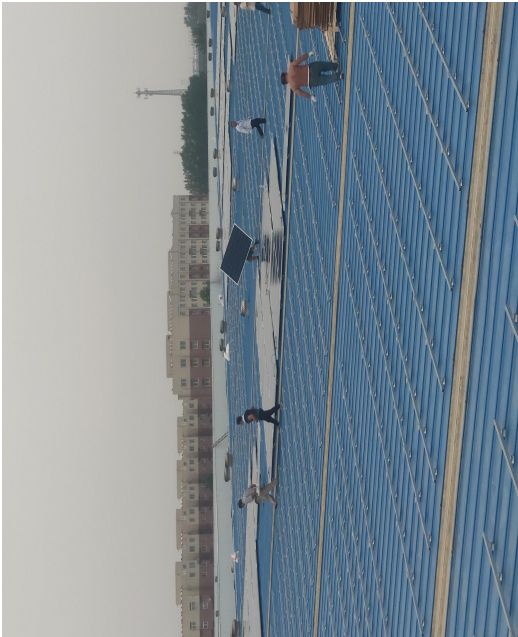
1、5号厂房组件搬运时个别人员有个人肩扛现象；

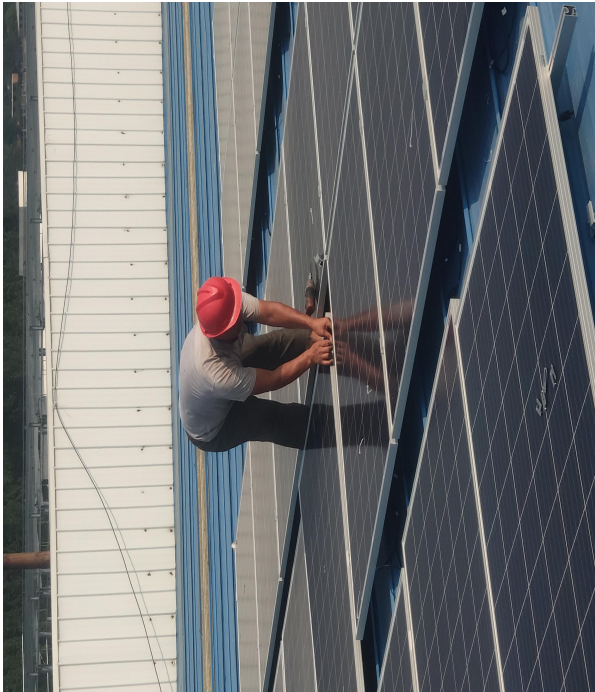
2、3号厂房安装组件时个别人员将工具放在组件上。

| 文字描述 | 3 号厂房组件安装时个别人员将工具放在组件上 | |
