## 正衡监理光伏项目工程建设监理周报

2020 年 10 期

| 项目名称: 蒋巷镇三洞湖 75MW 渔光互补光伏发电项目 | | 填报周期: 2020.10.11-2020.10.18 |

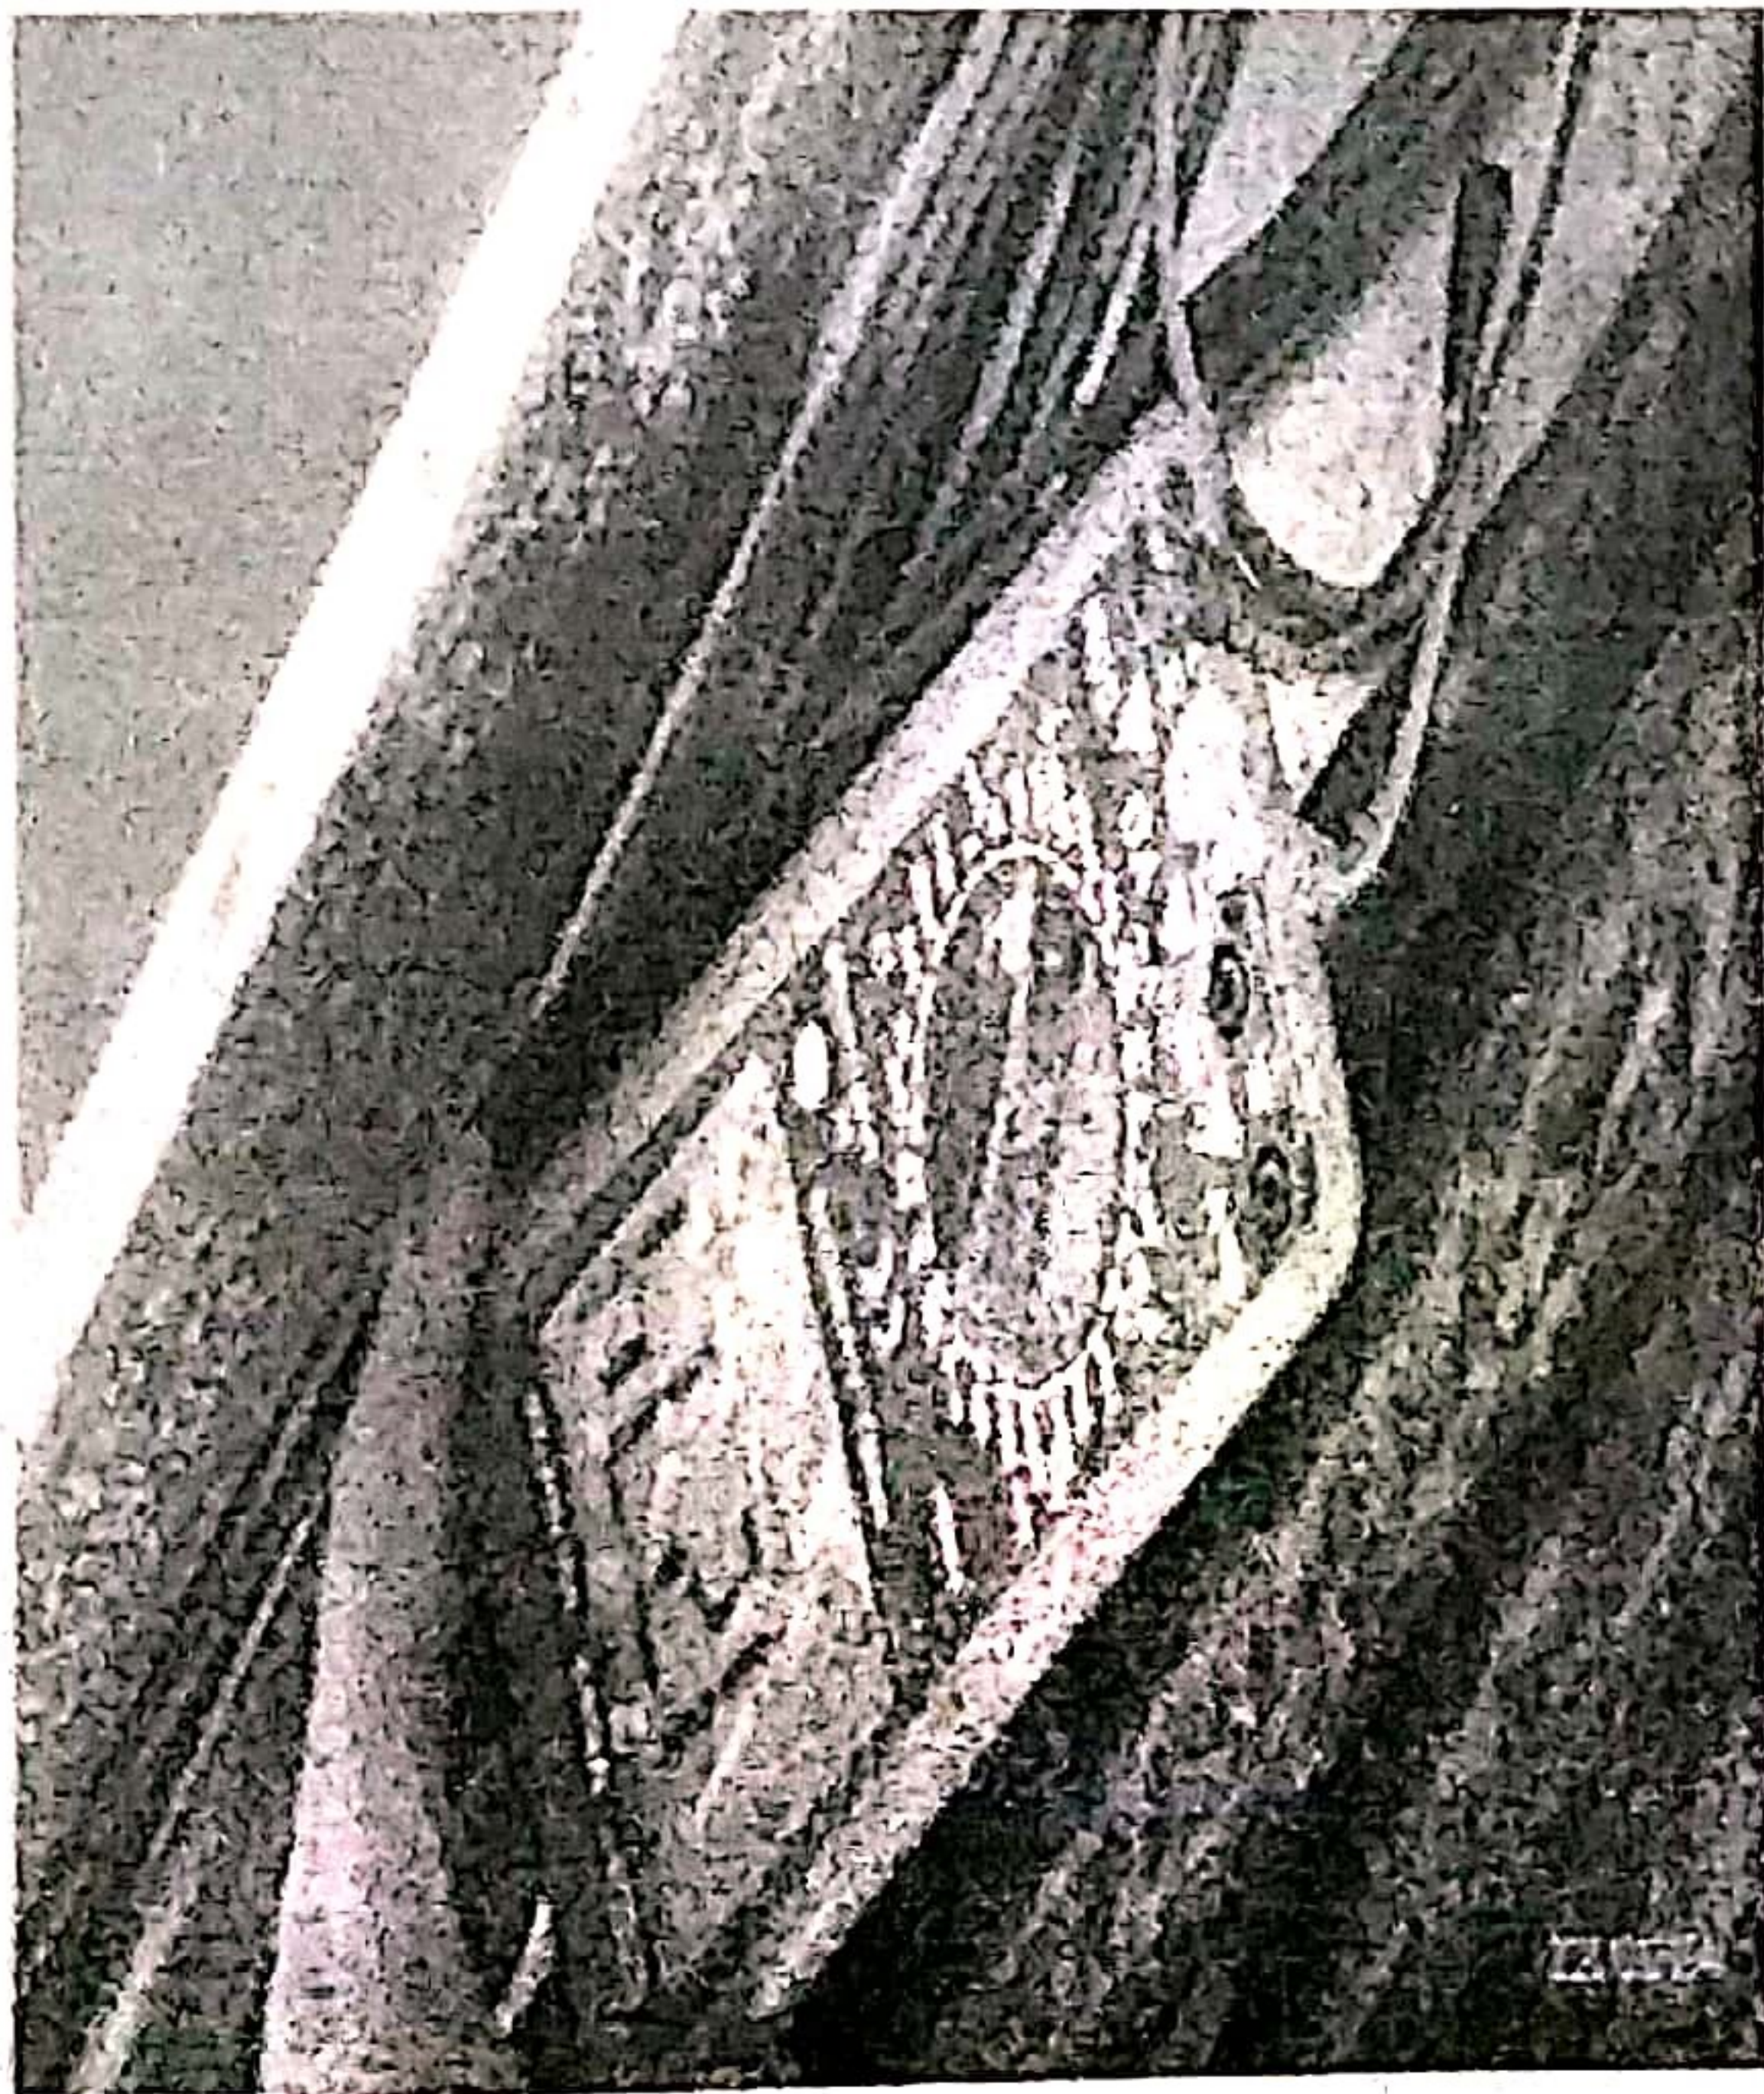
测试 94#、95#箱变区域逆变器安装开路电压

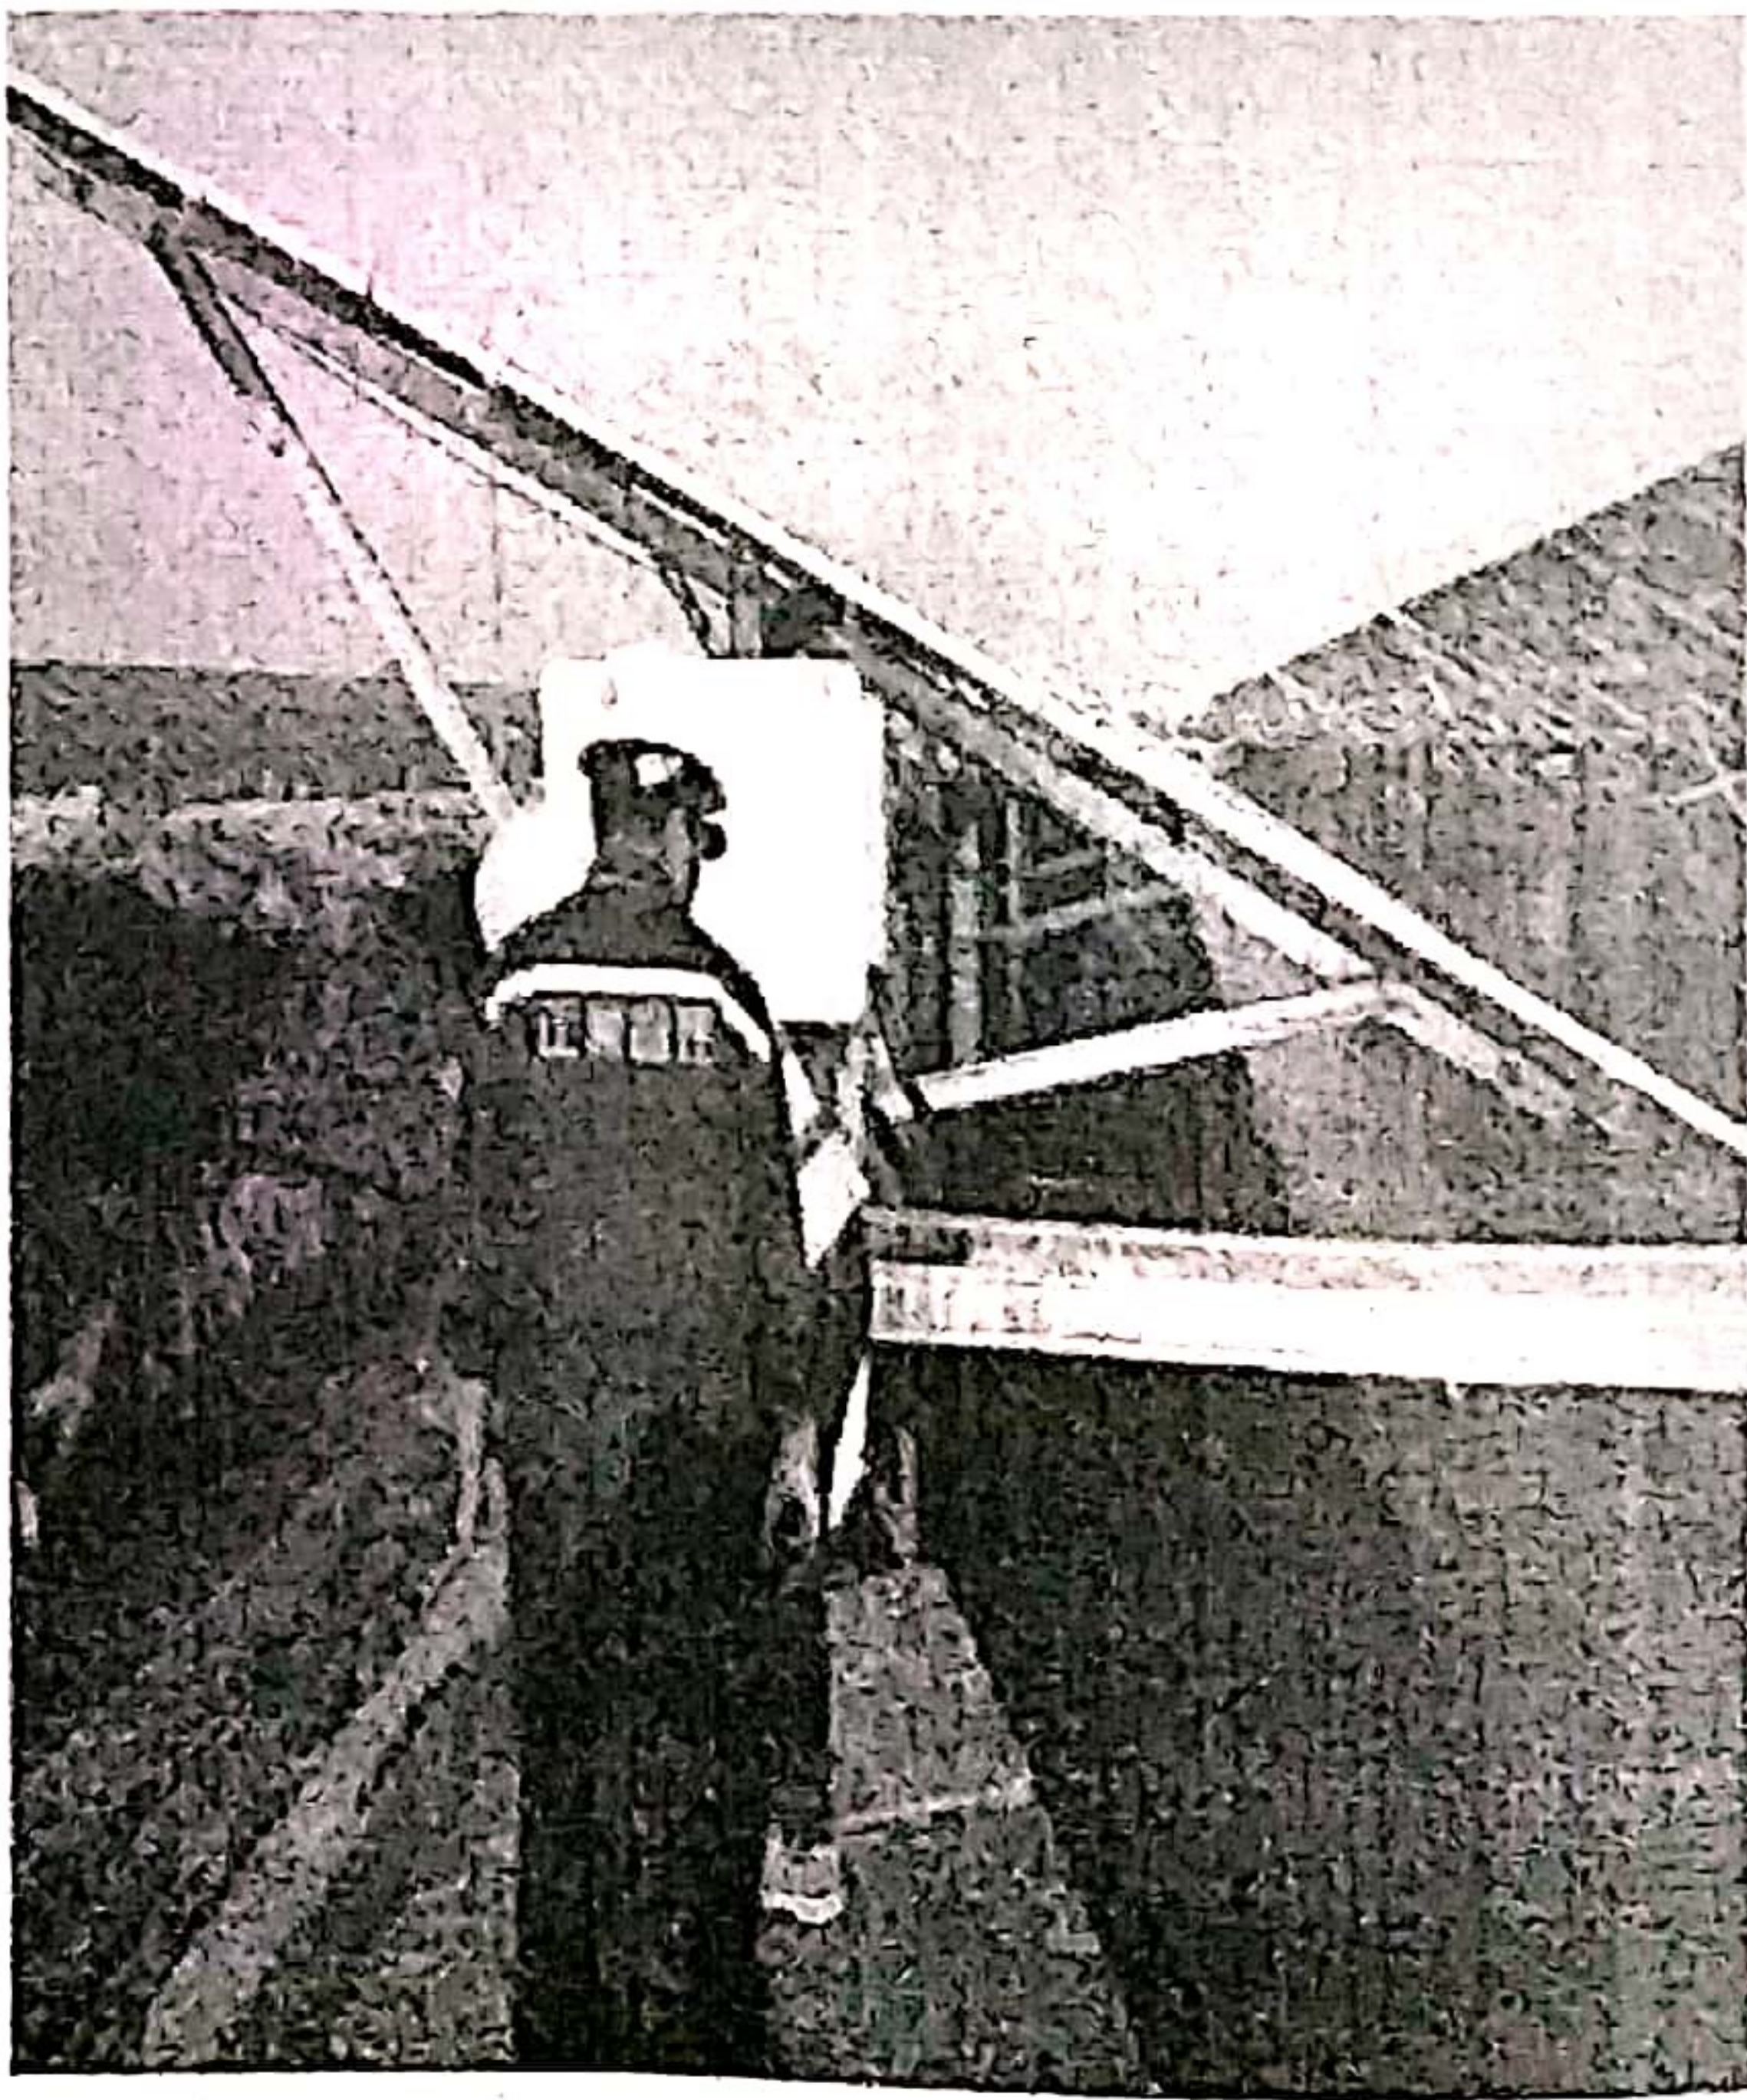
| 2、检查验收 94、95#箱变区域逆变器安装,测试开路电压,经检查符合要求,同意进入下道施工工序。 | | |

检查验收 94#、95#箱变区域逆变器安装

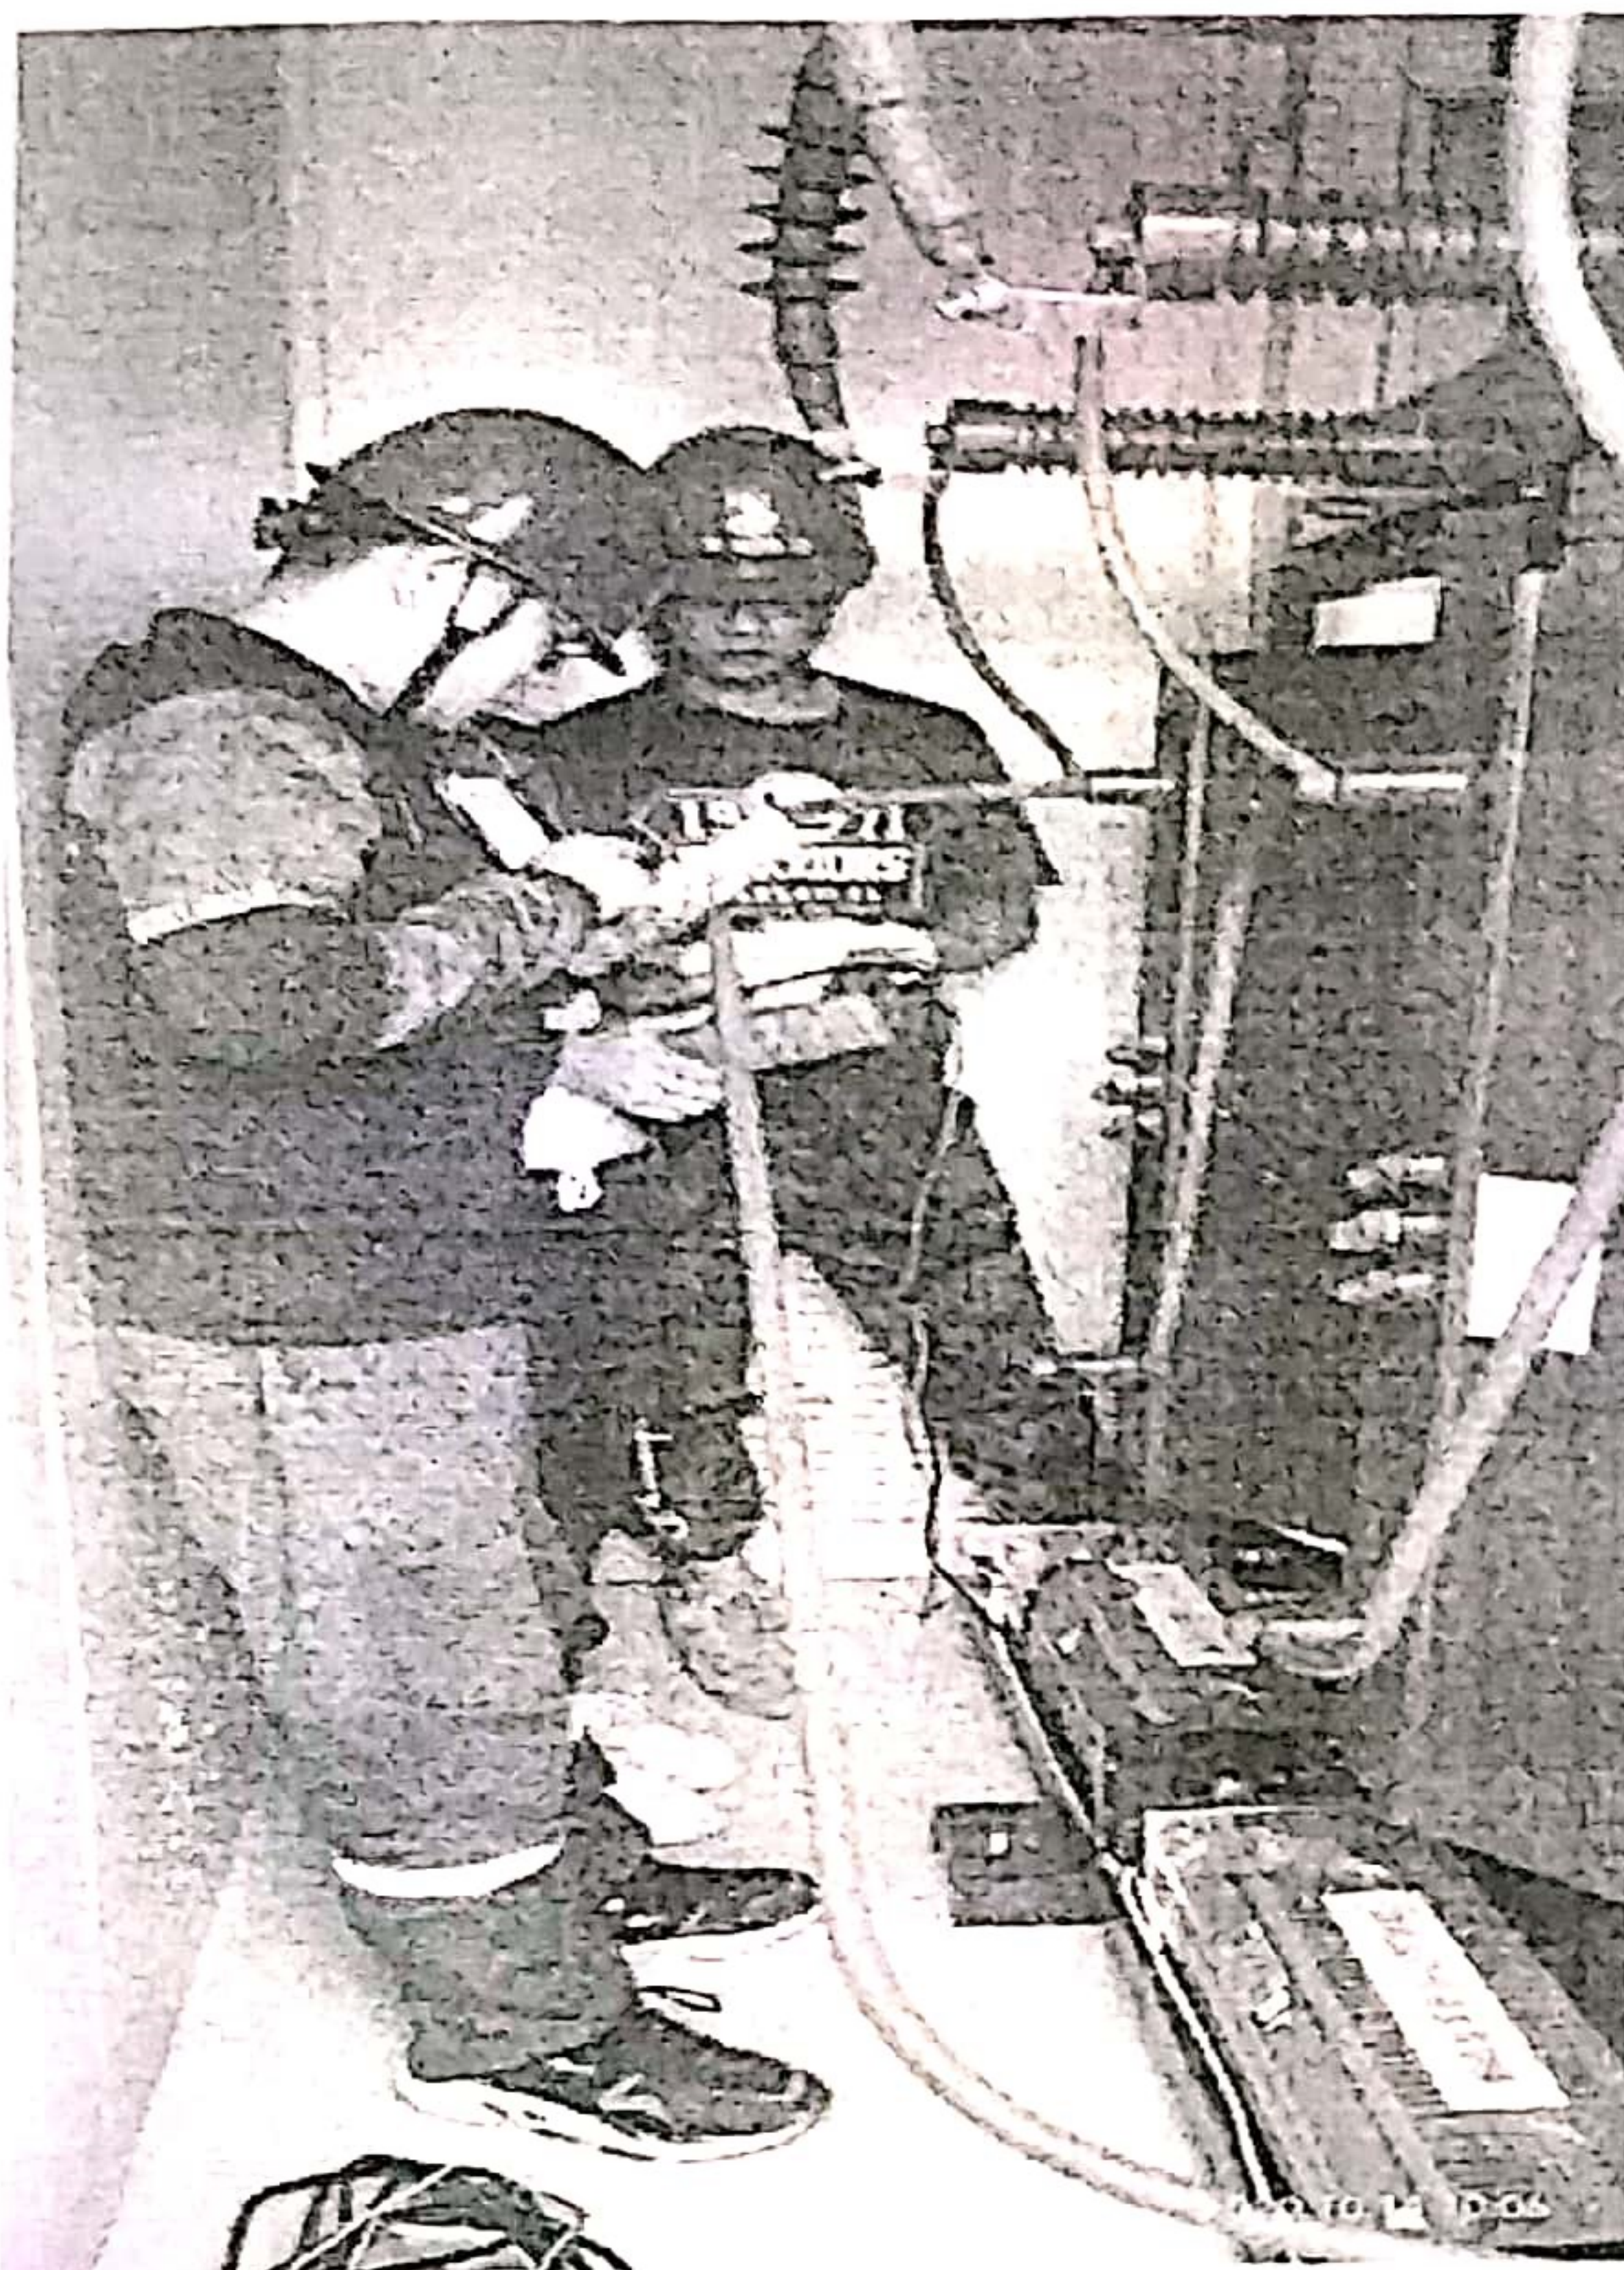
现场 91#、93#、94#箱变变比、直阻测量  
和绝缘试验测试

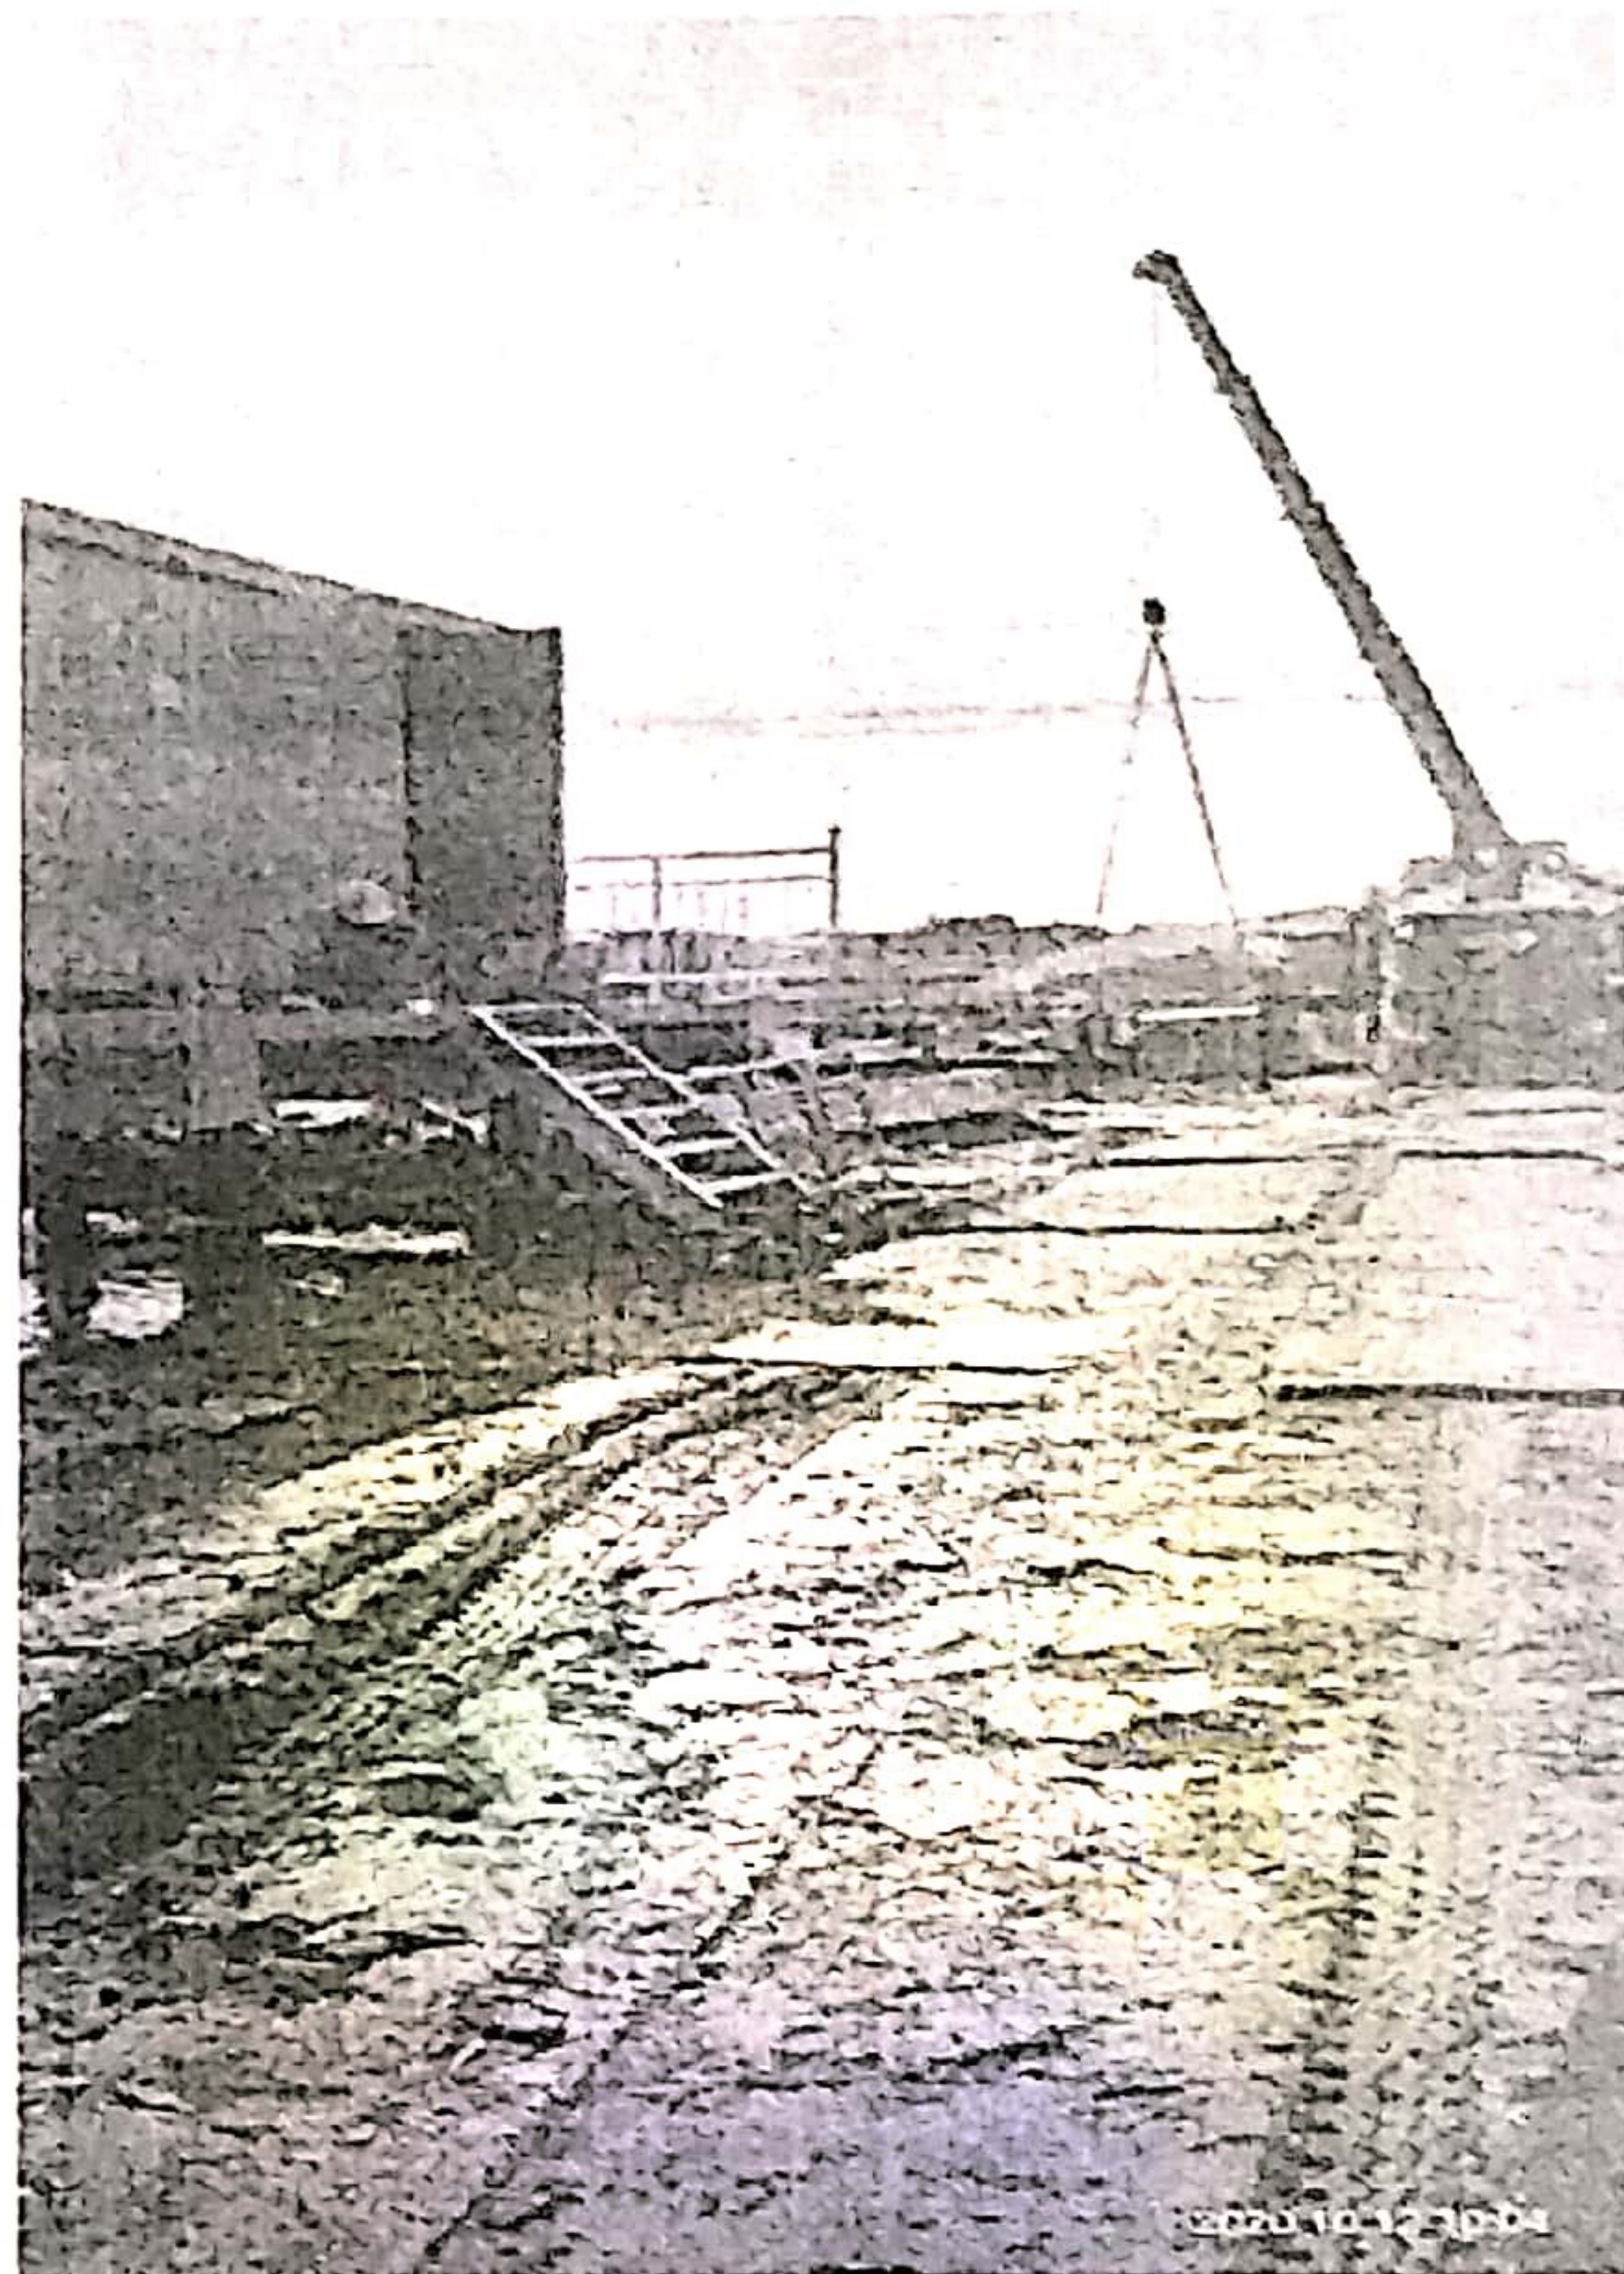
箱变围栏、爬梯安装

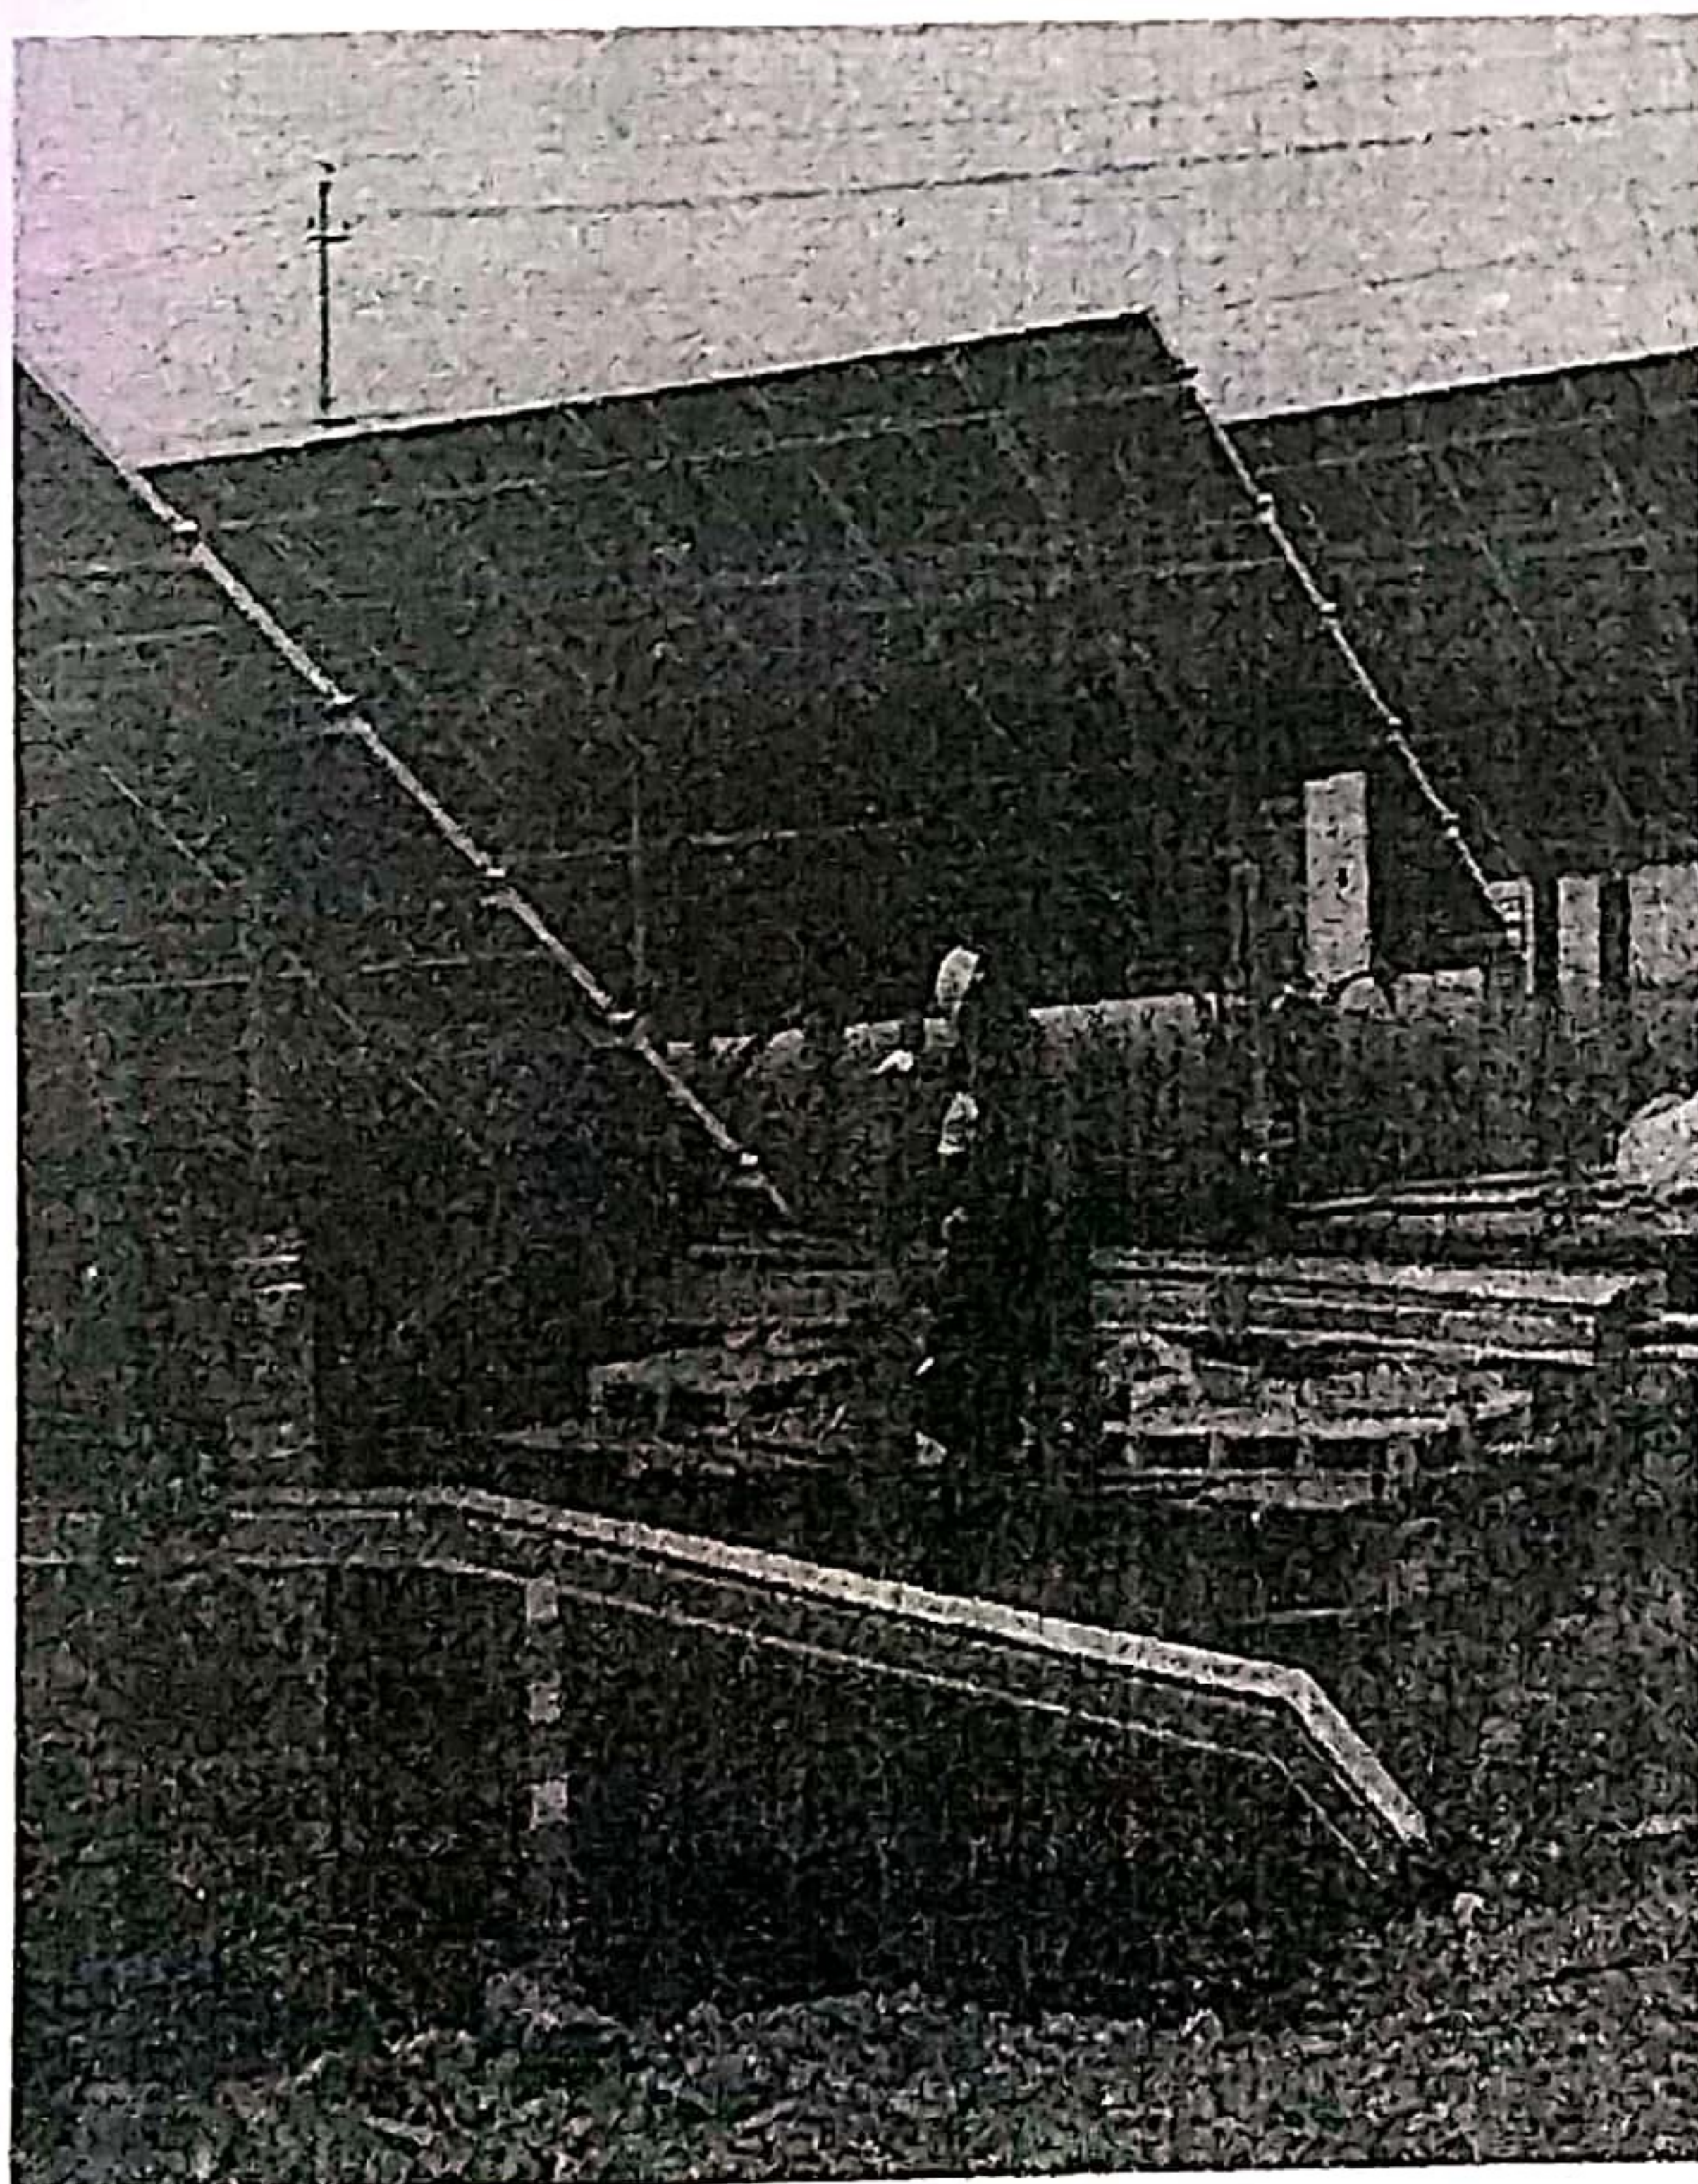
桥架安装

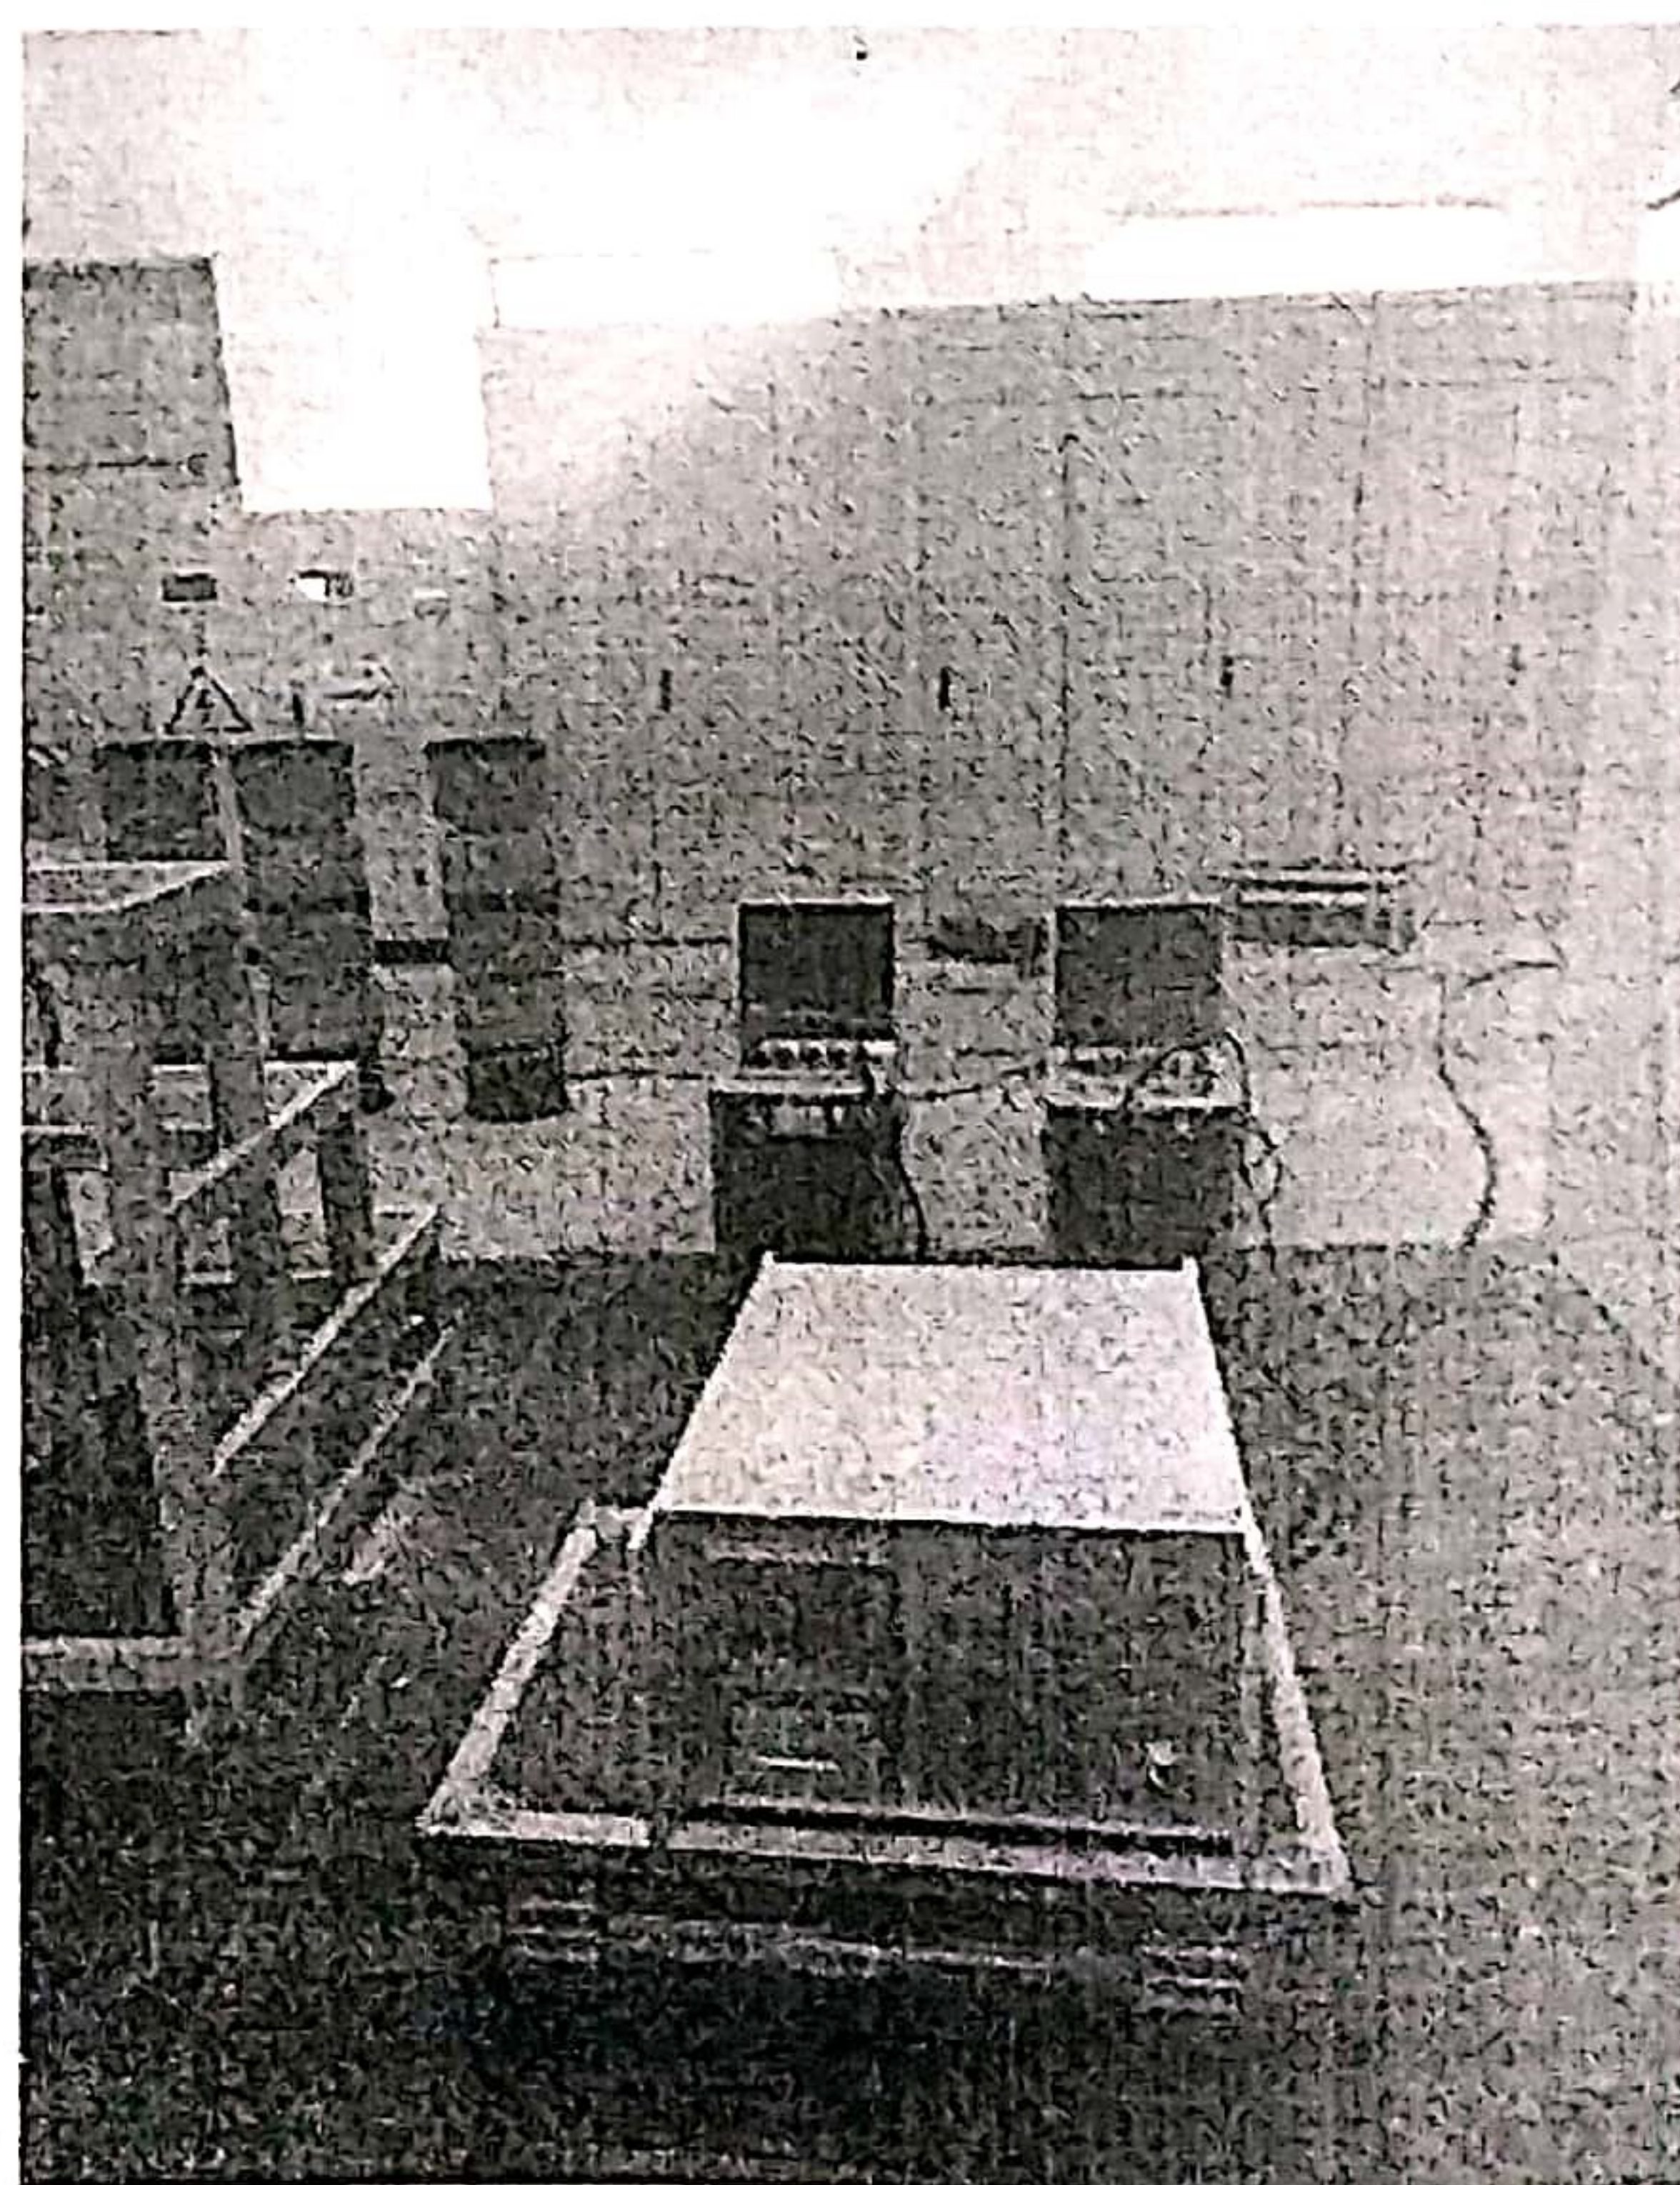
电缆打压试验
