## 正衡监理光伏项目工程建设监理周报

2020 年 02 期

| 项目名称: 蒋巷镇三洞湖 75MW 渔光互补光伏发电项目 | | 填报周期: 2020.06.15-2020.06.21 |

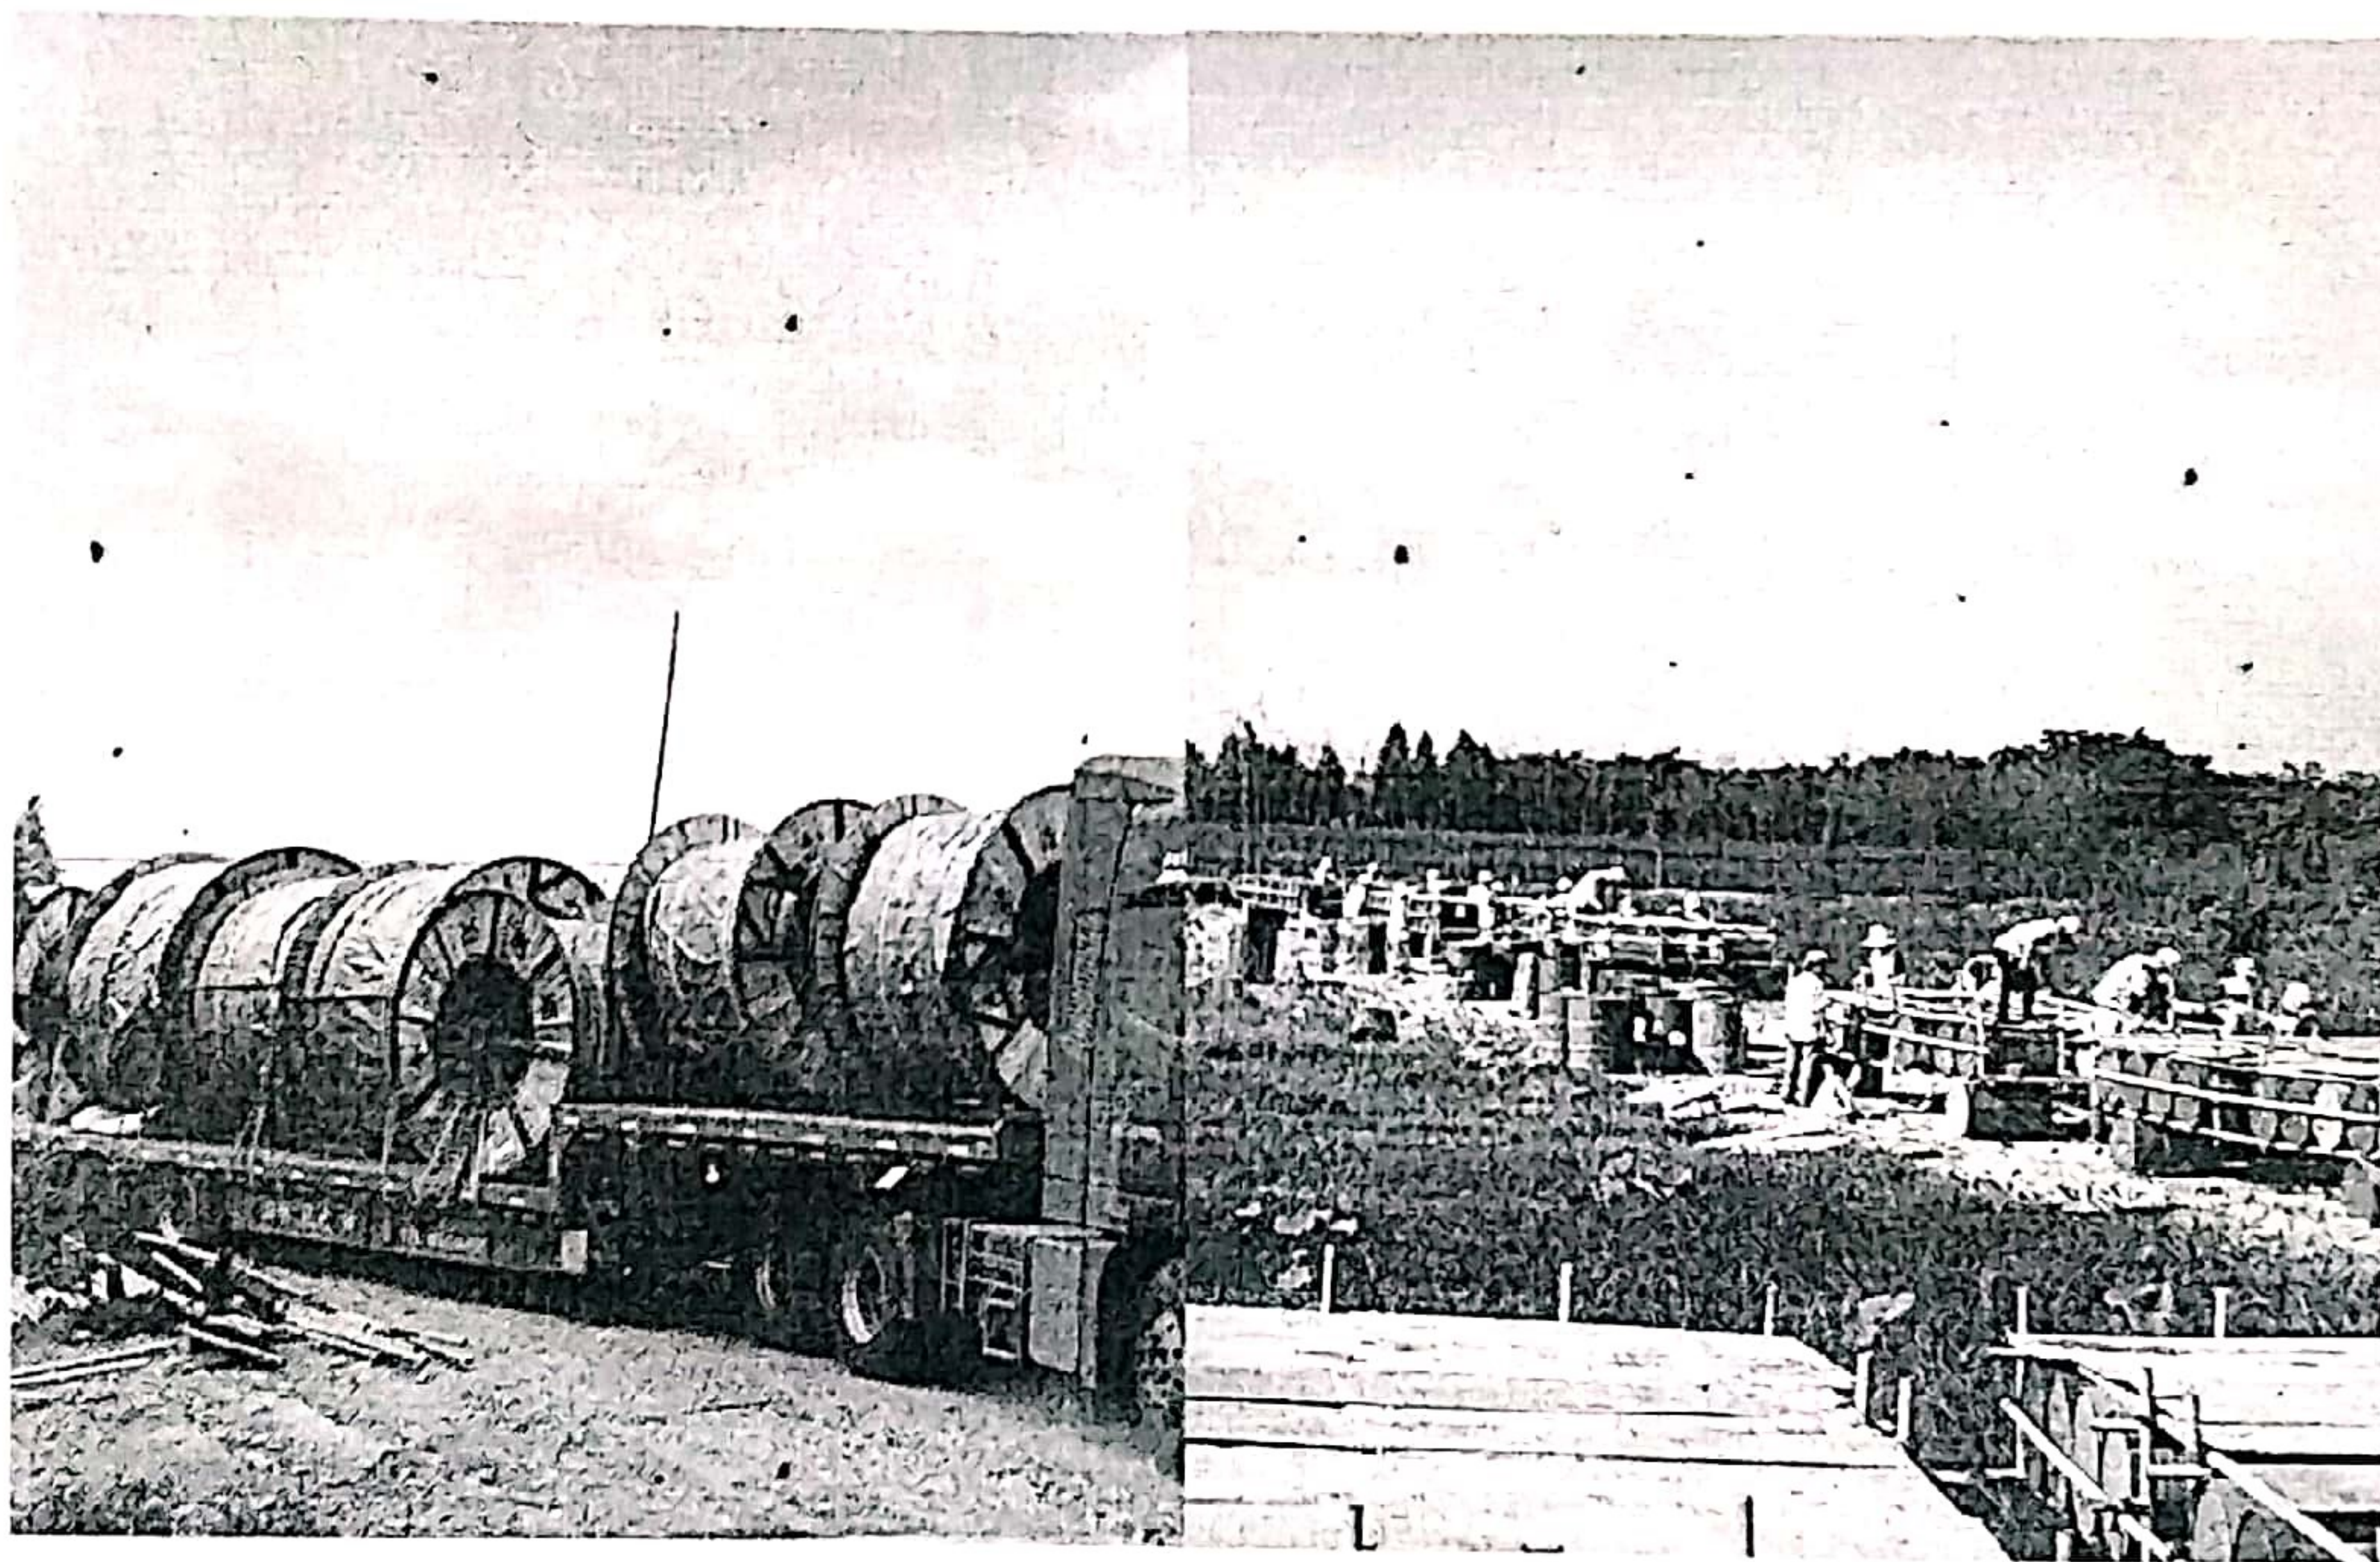
2020.6.17 电缆进场

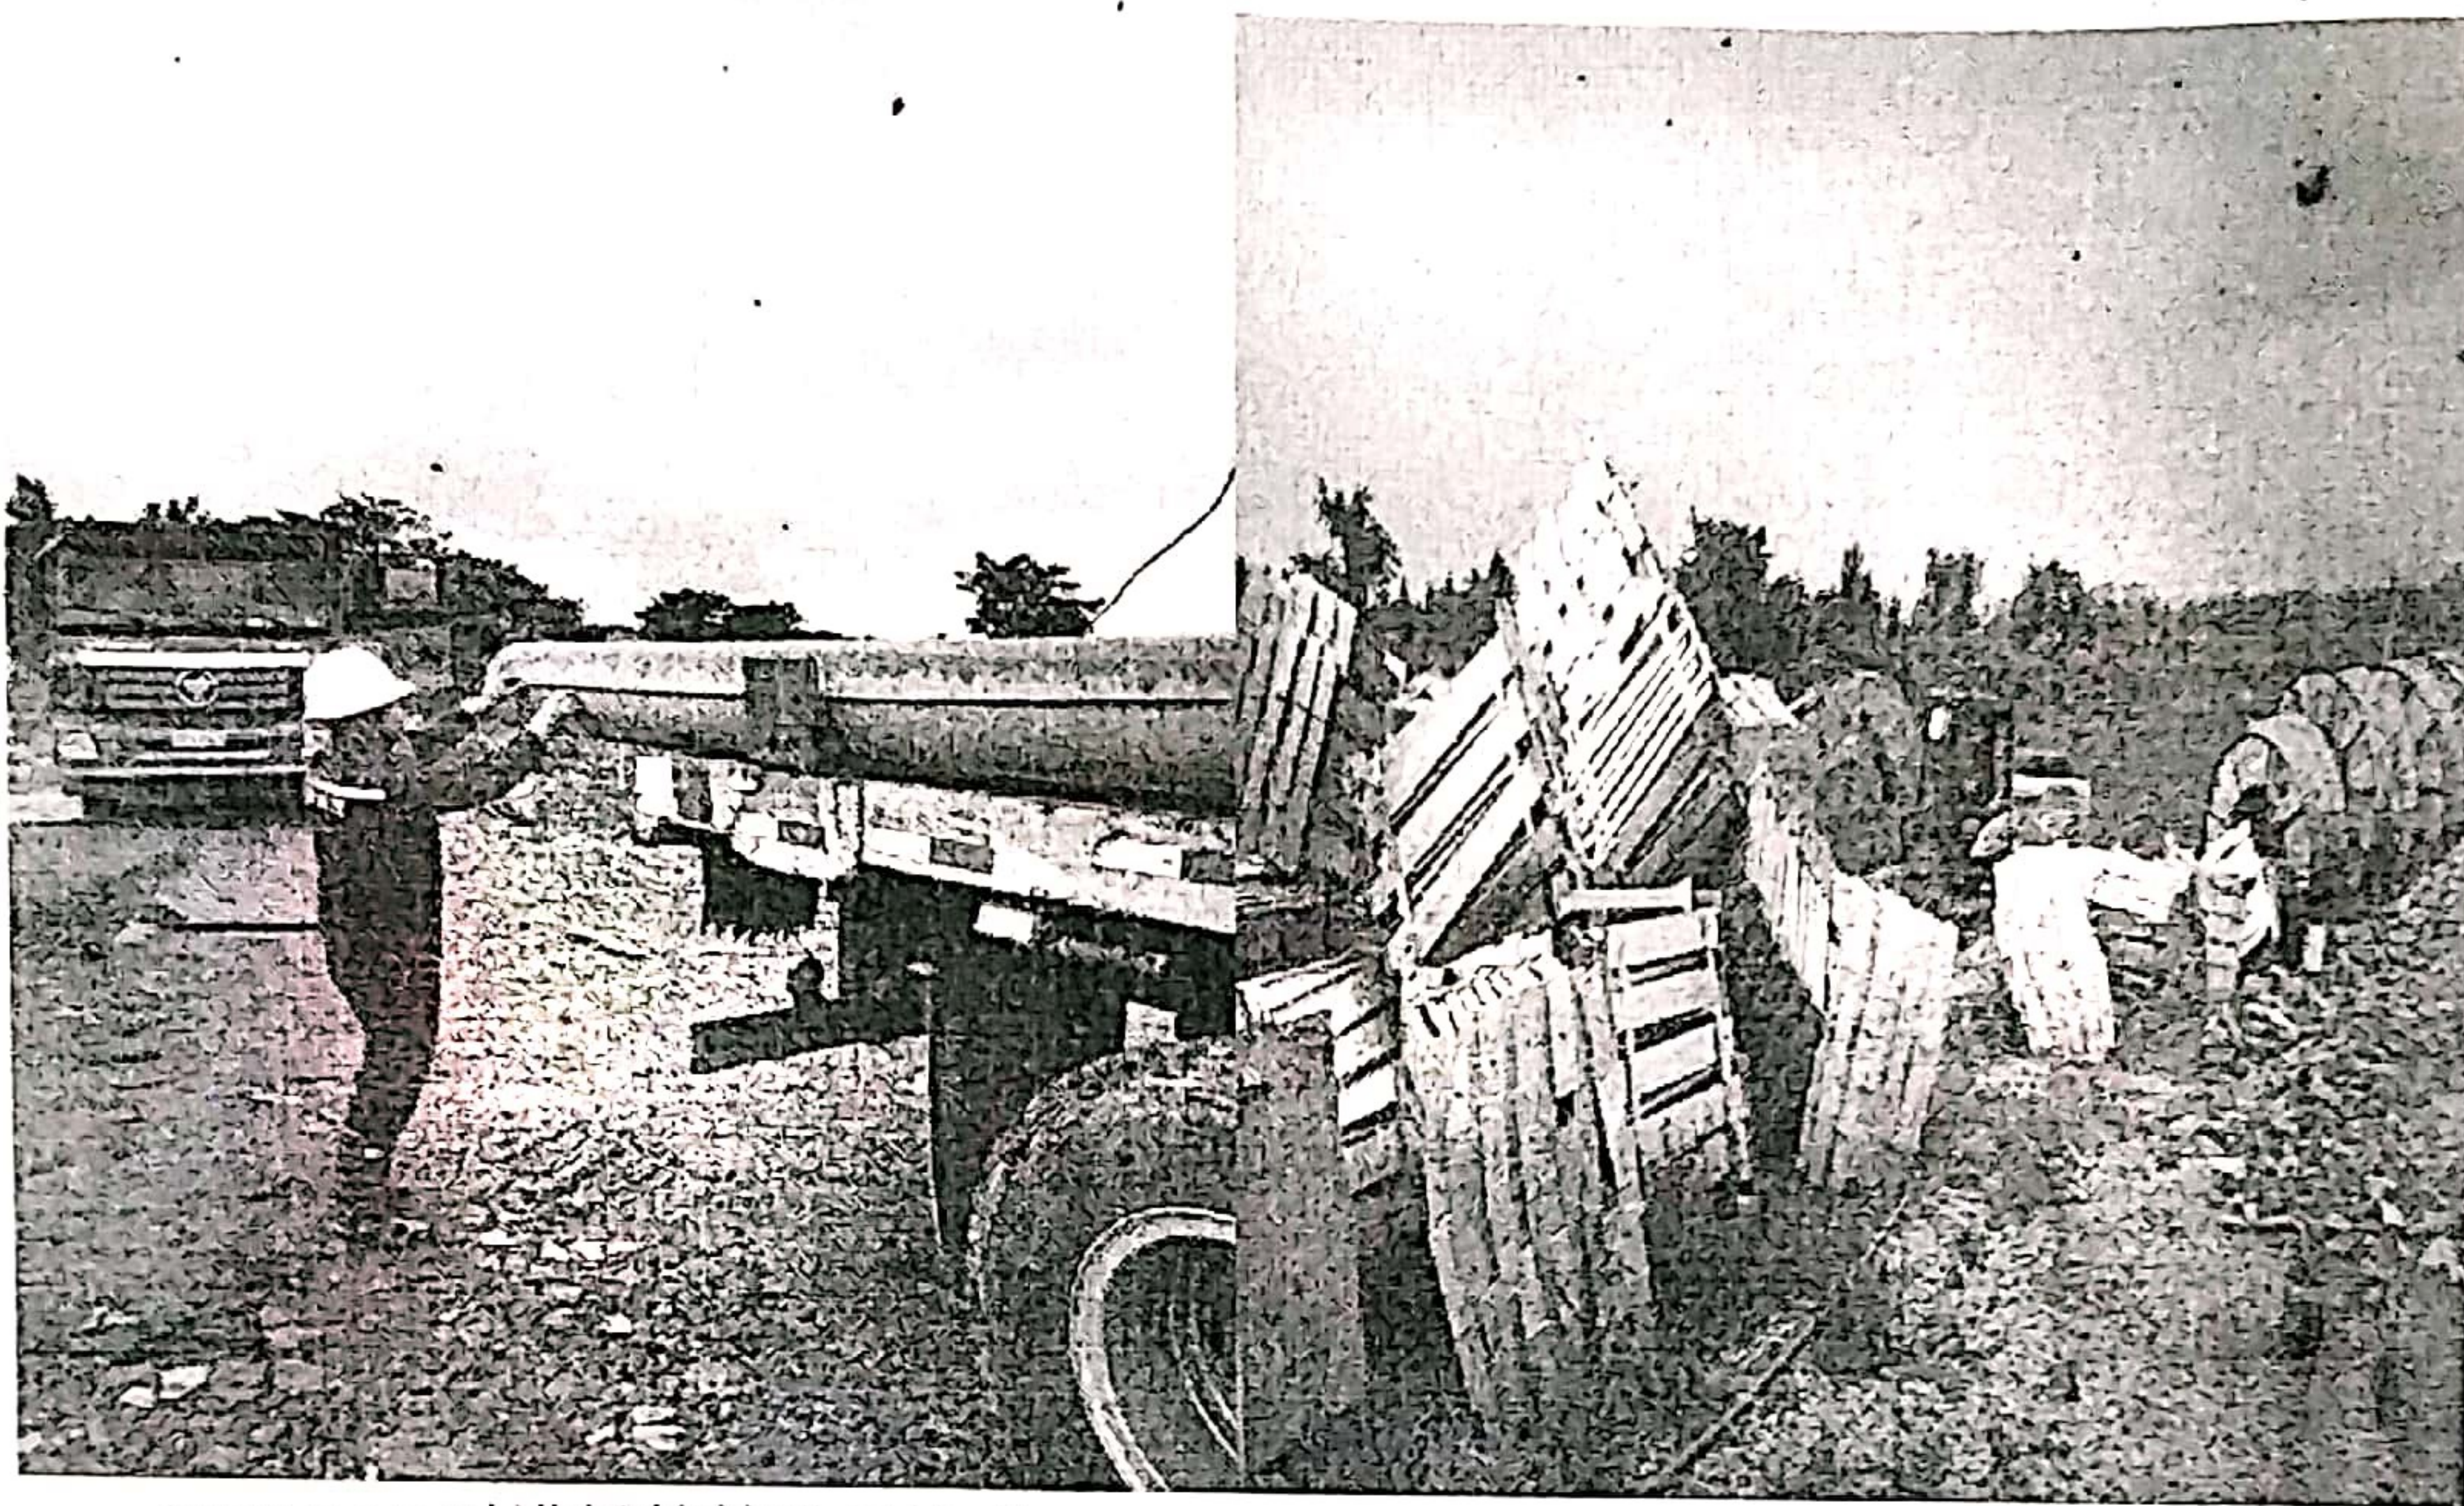
2020.6.19 对进场管桩进行检查

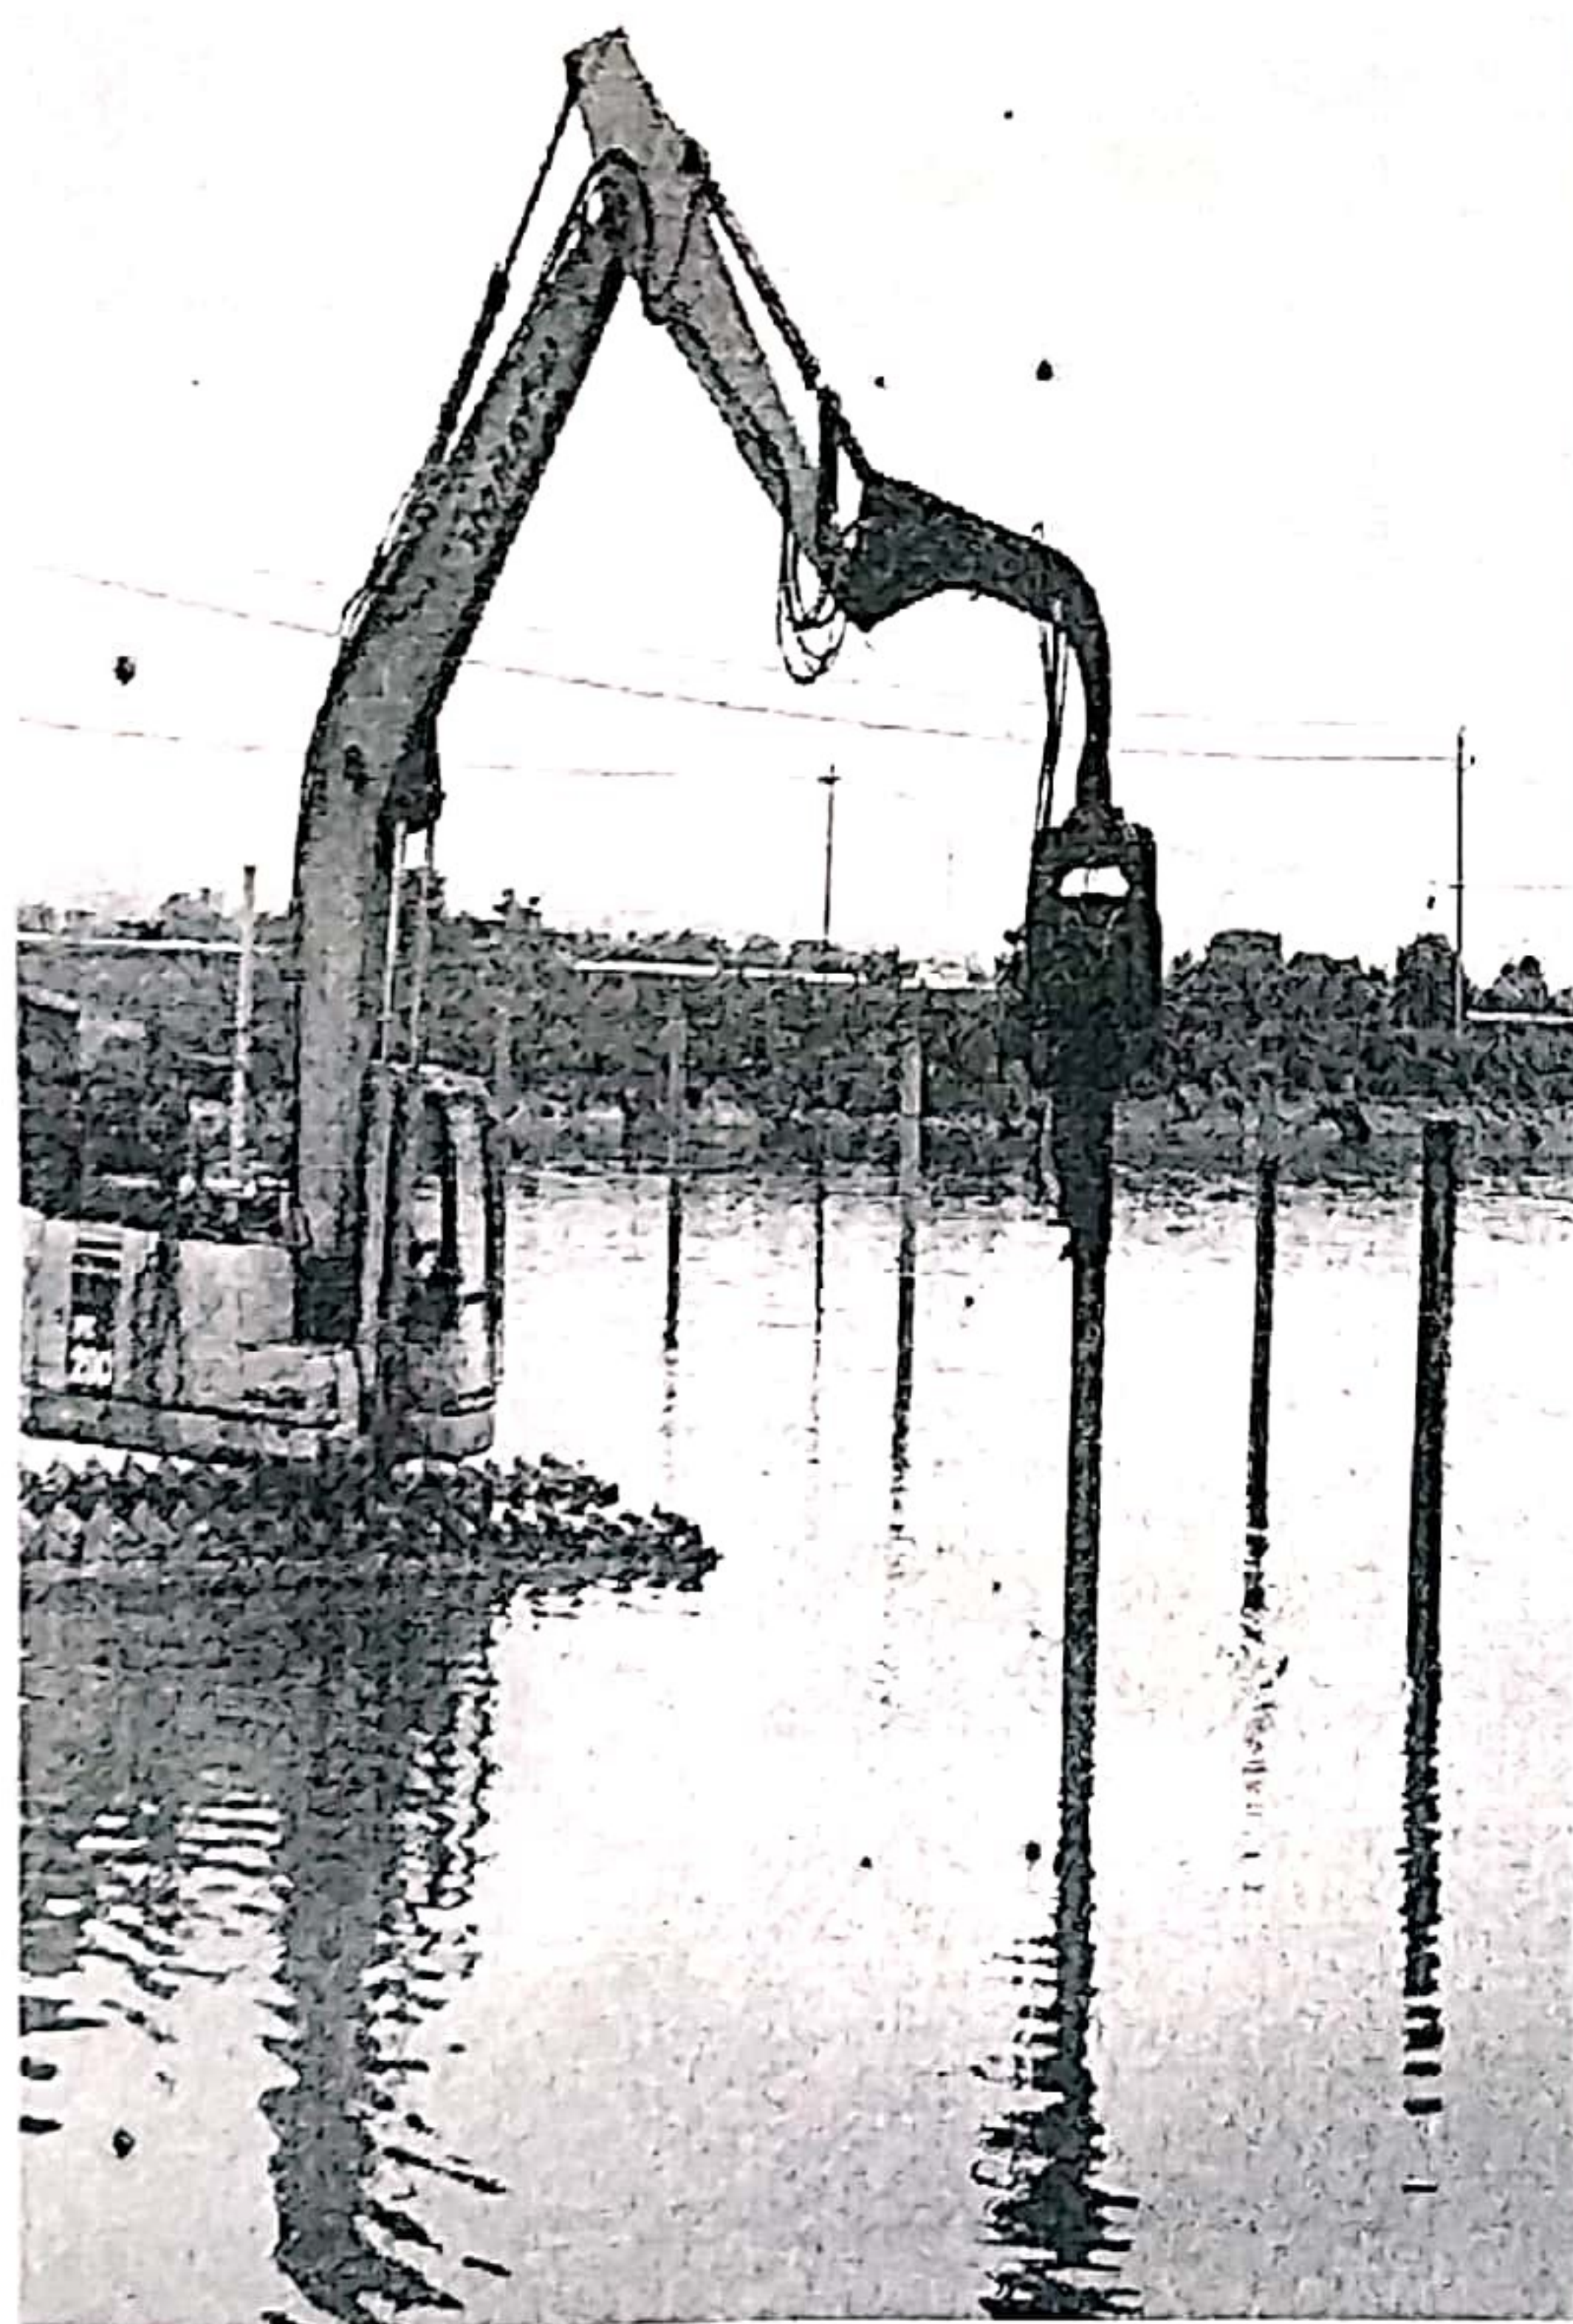
2020.6.21 打桩施工

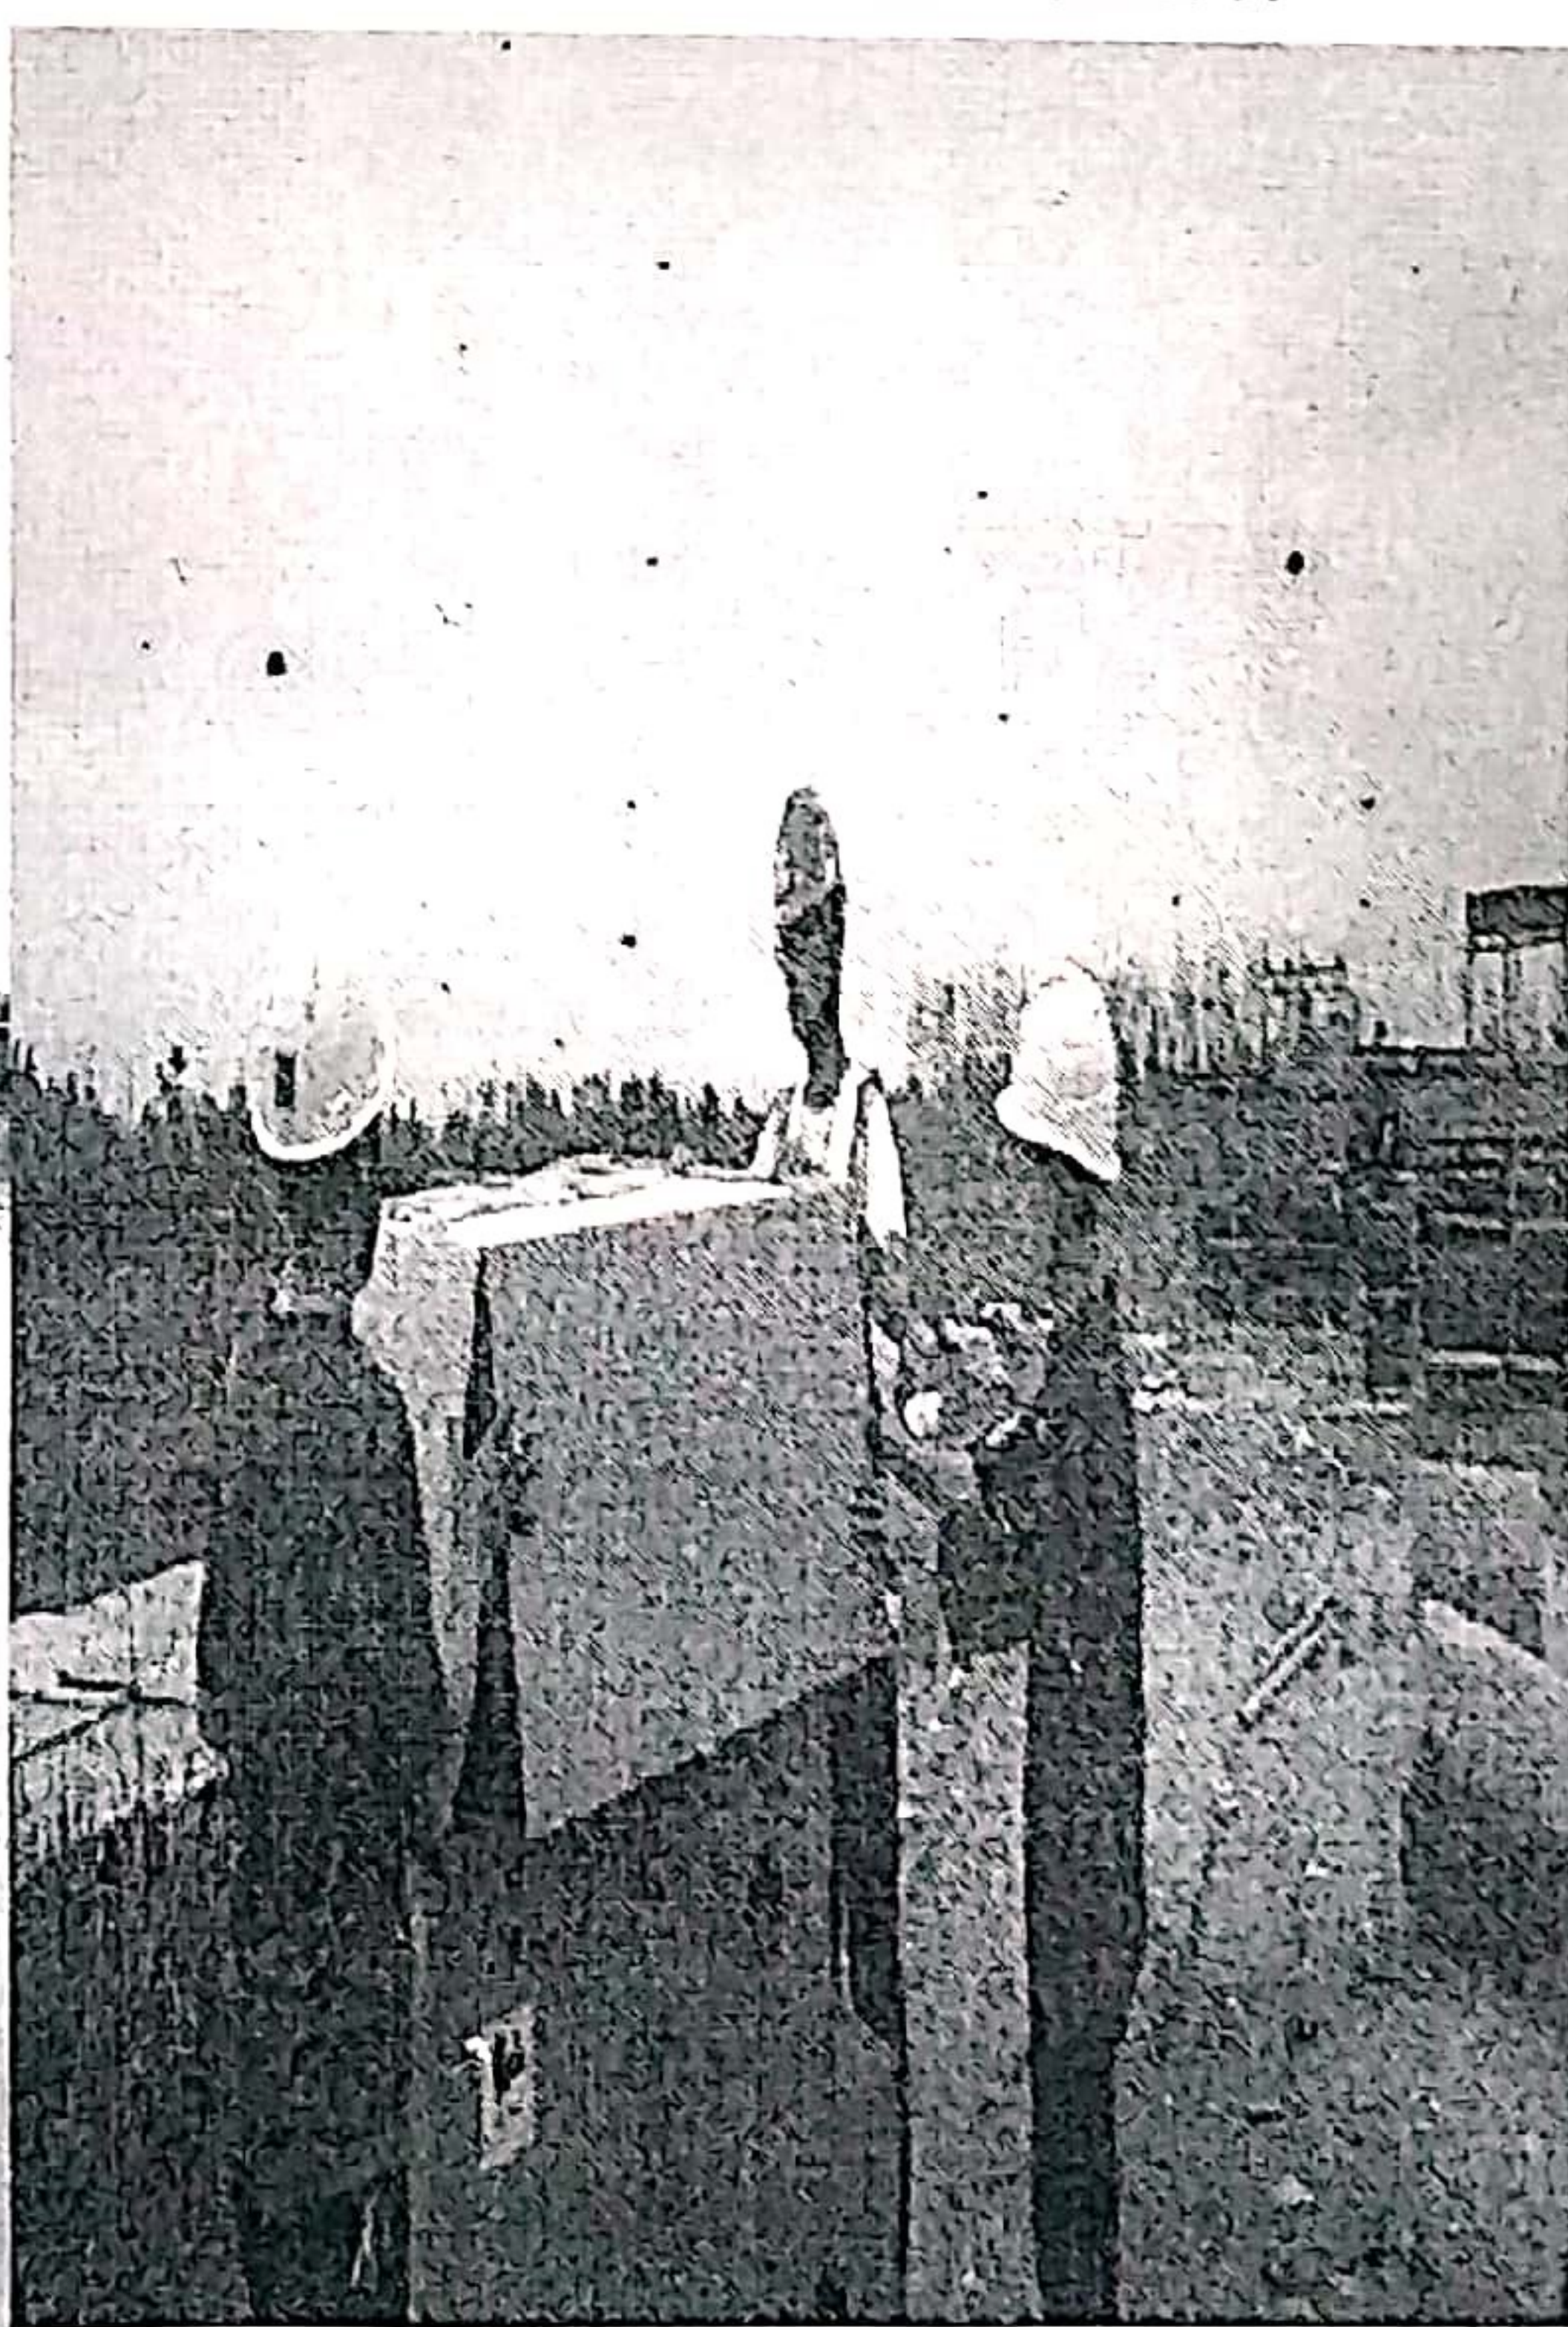
2020.6.21 逆变器及通讯柜开箱检查
