## 正衡监理光伏项目工程建设监理周报

2020 年 20 期

| 项目名称: 蒋巷镇三洞湖 75MW 渔光互补光伏发电项目 | | 填报周期: 2020. 10. 19-2020. 10. 25 |

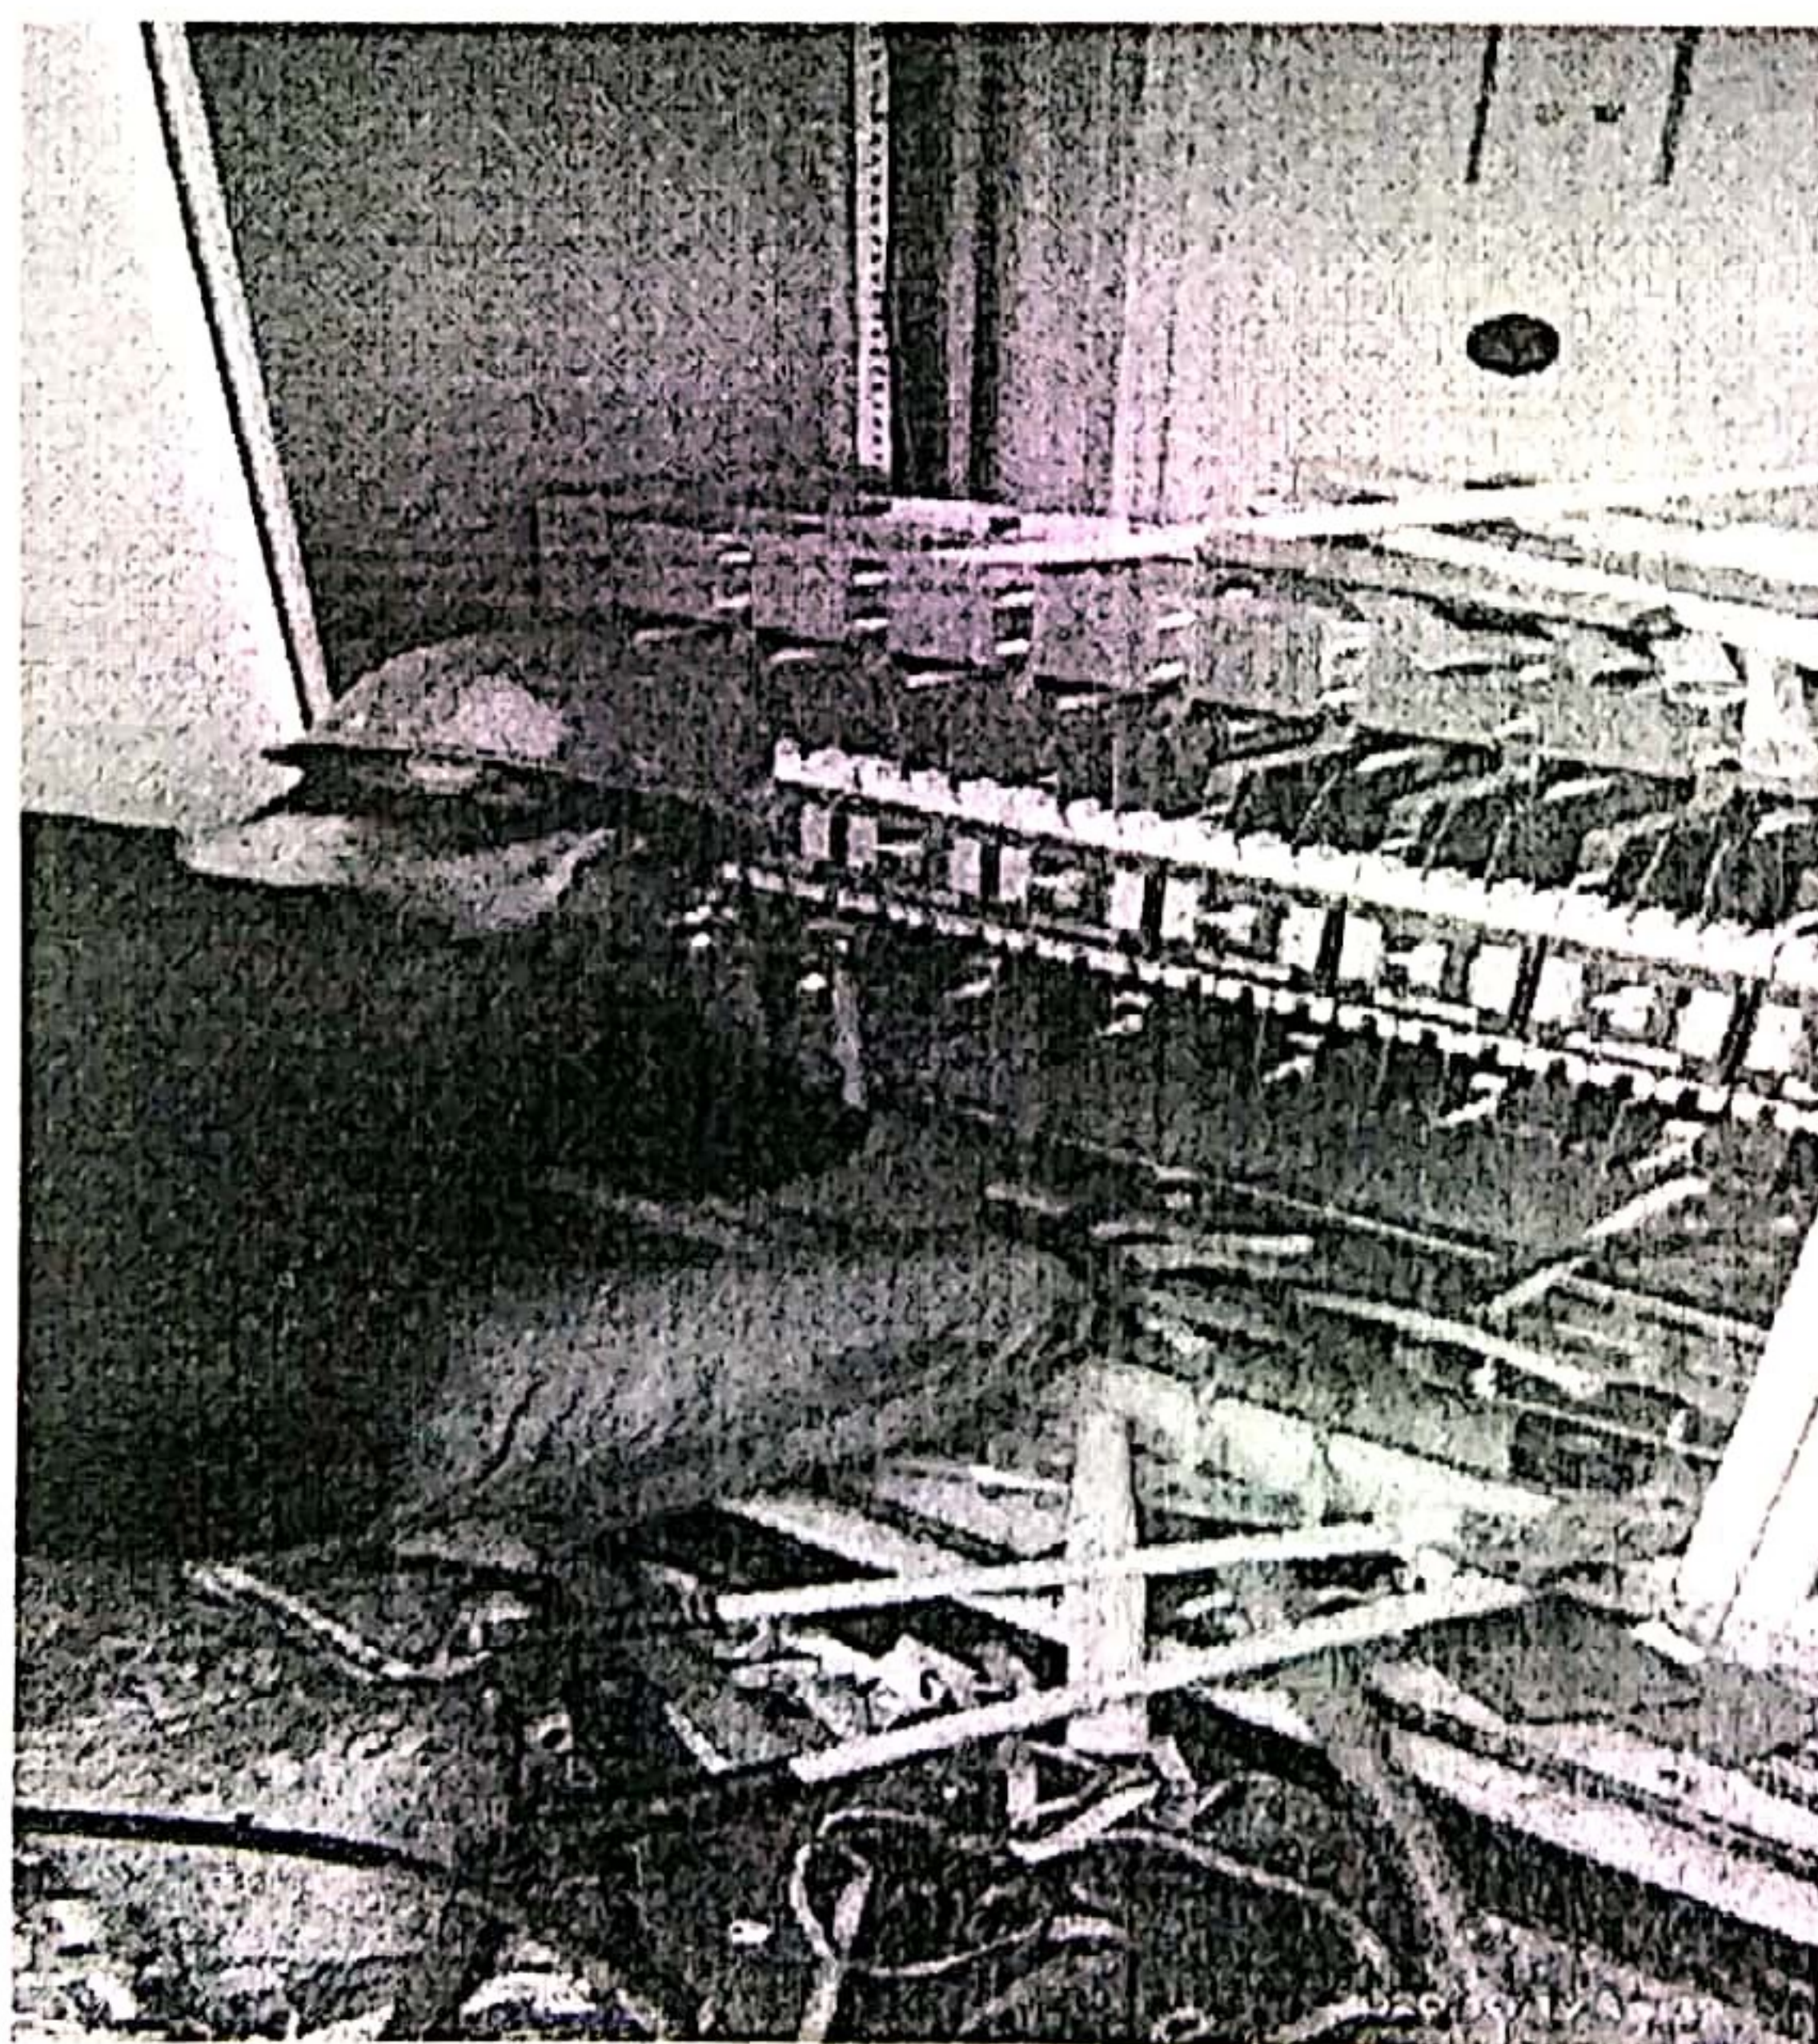
箱变低压侧电缆头制作

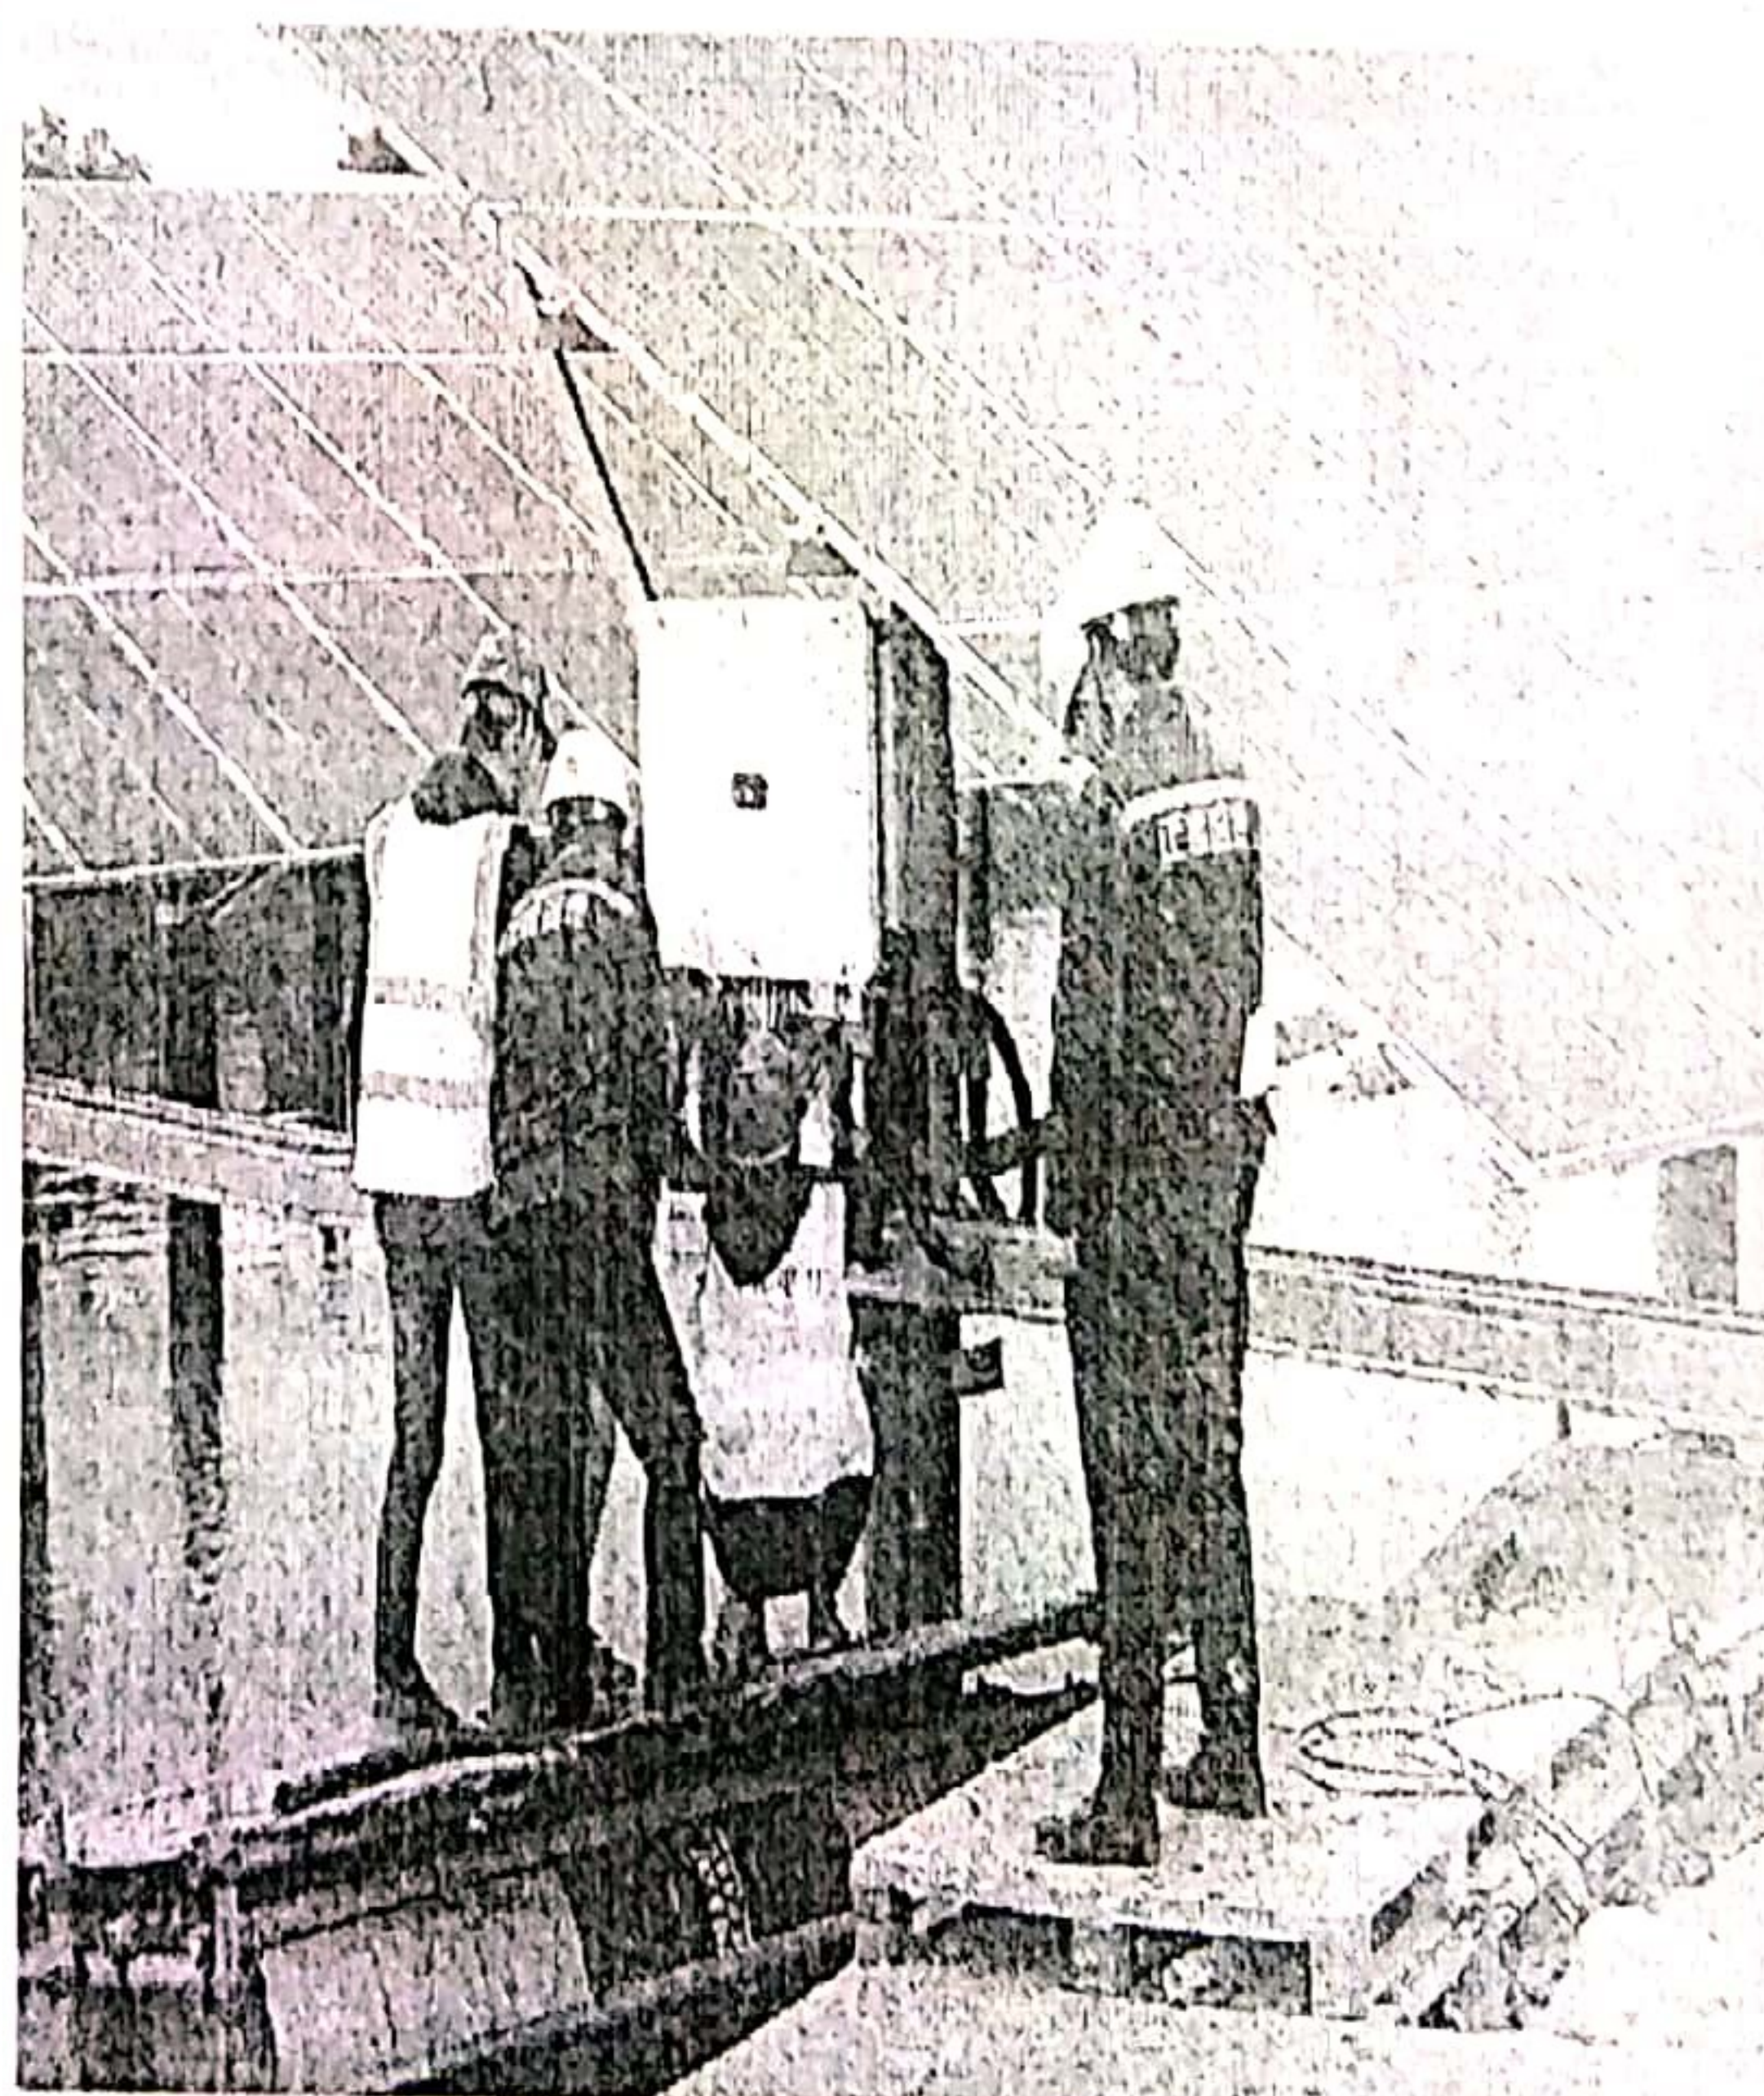
检查验收逆变器安装质量

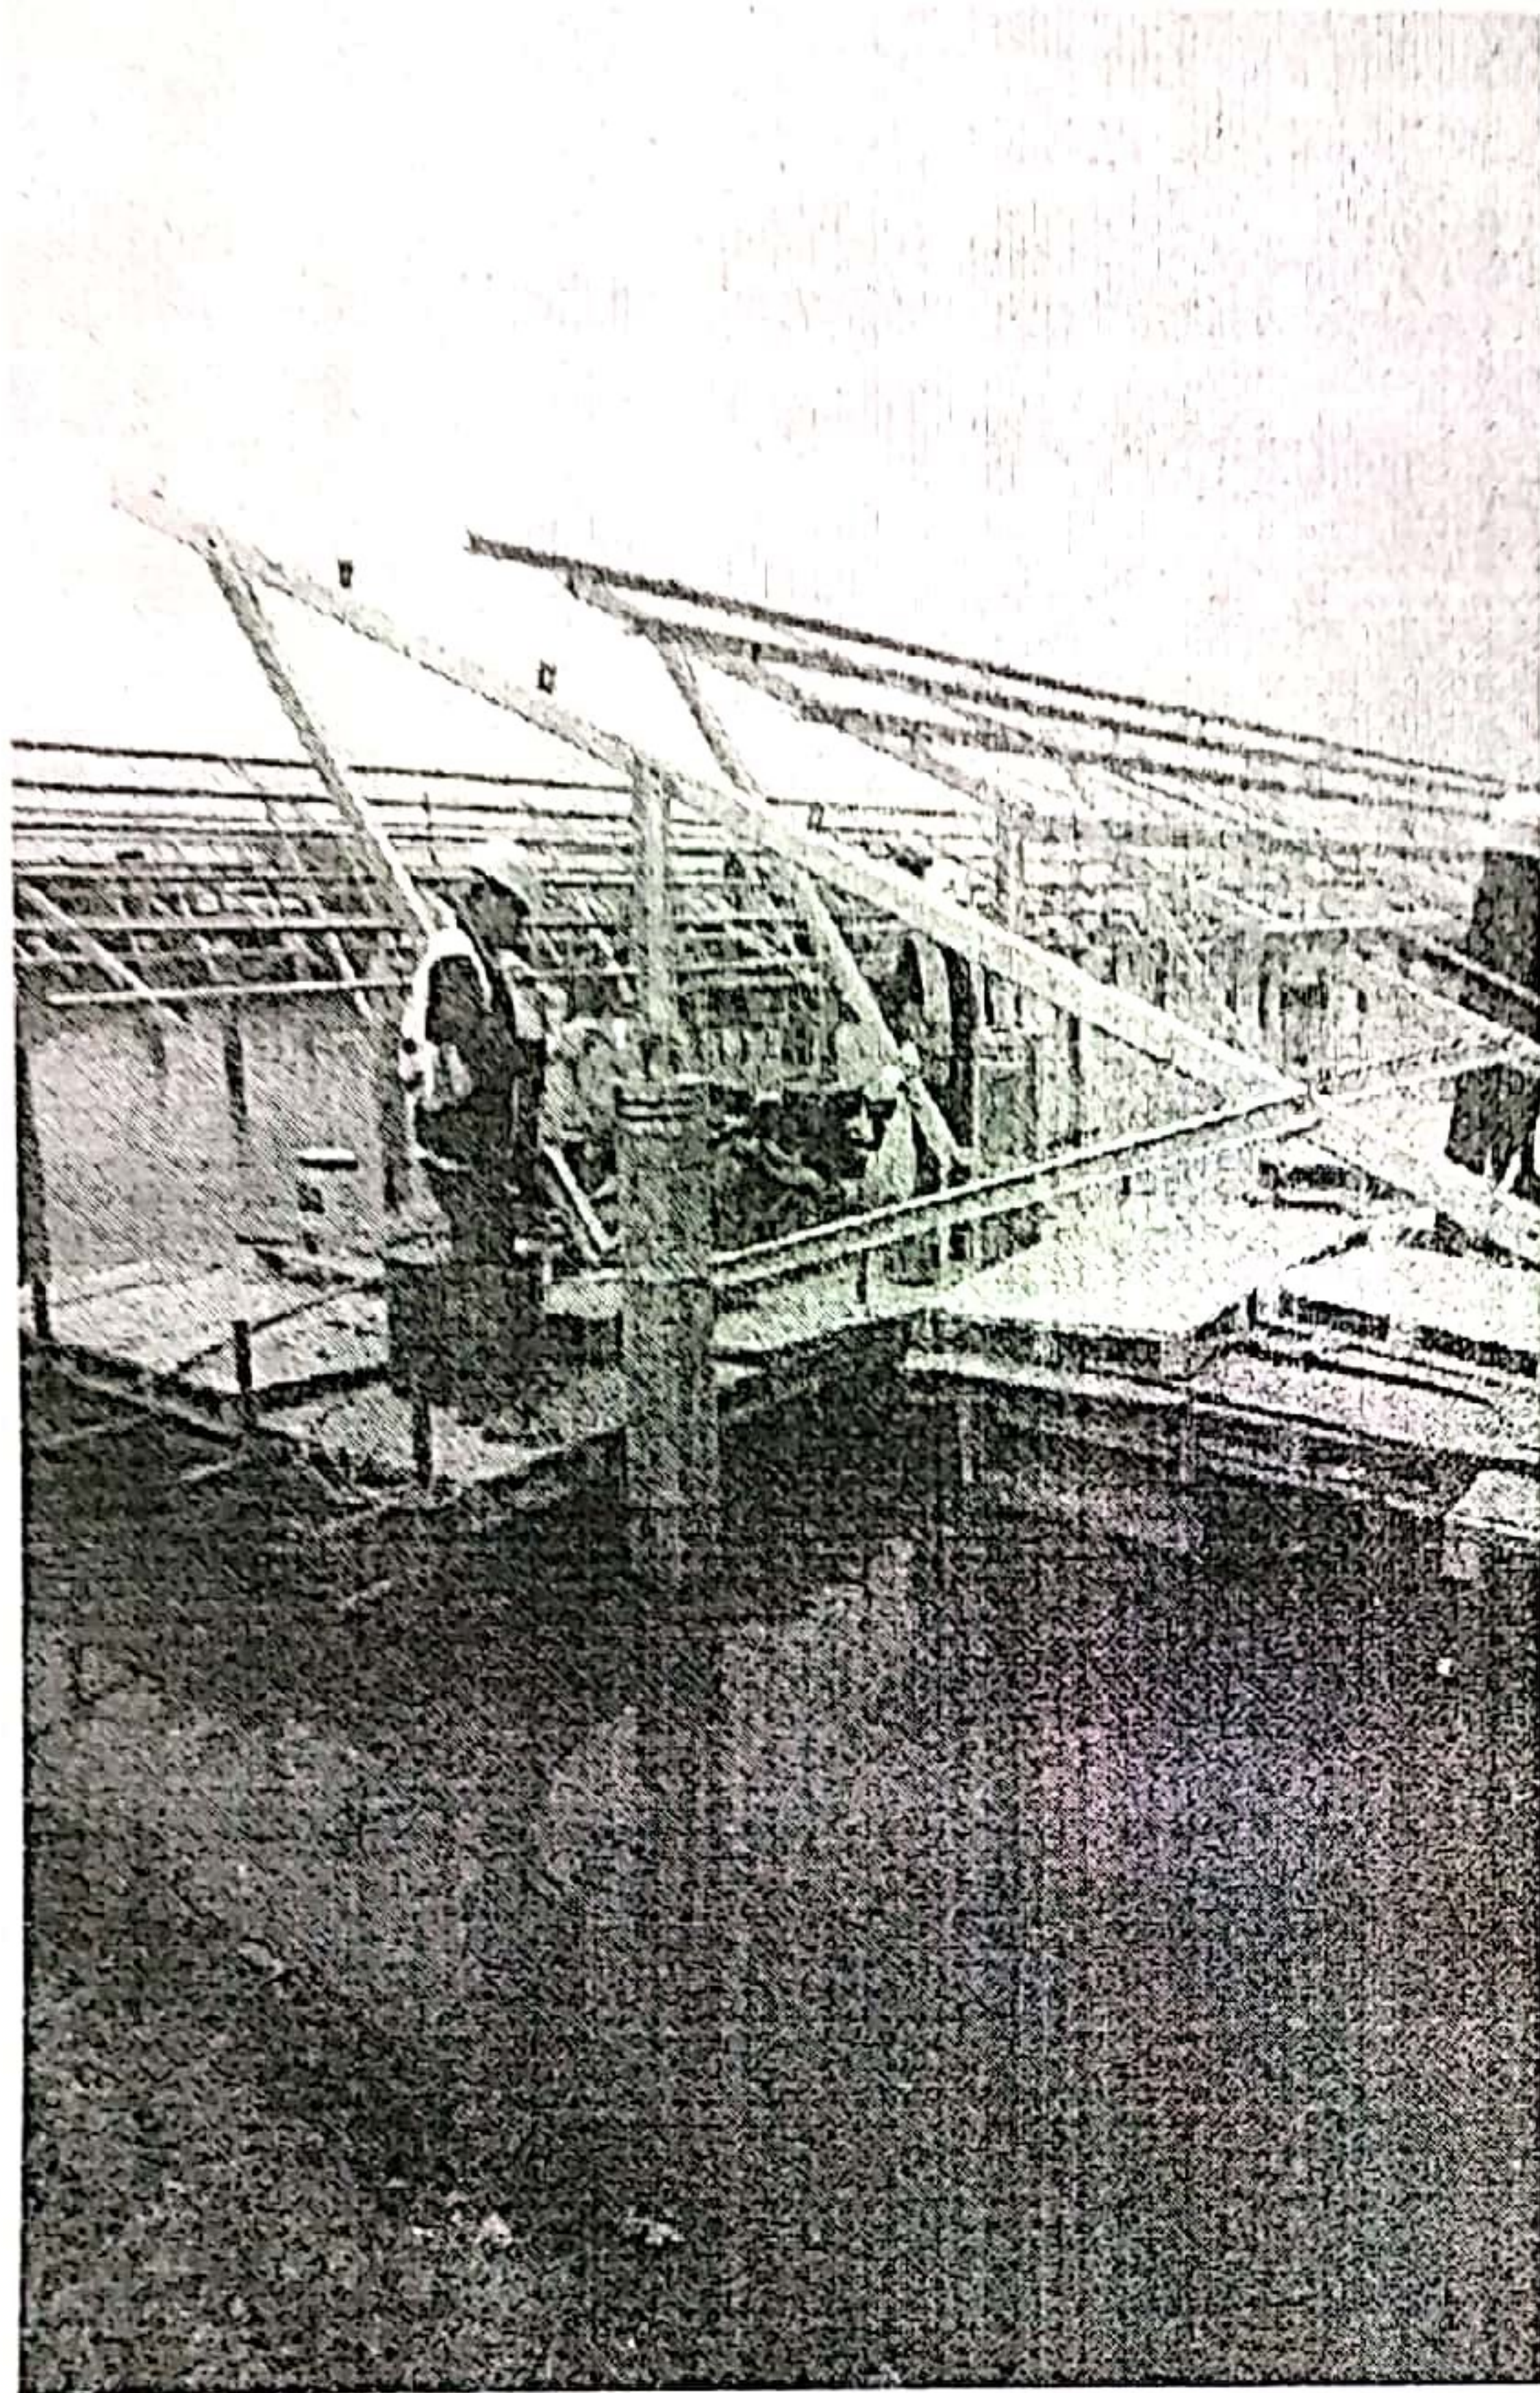
桩头防腐除锈

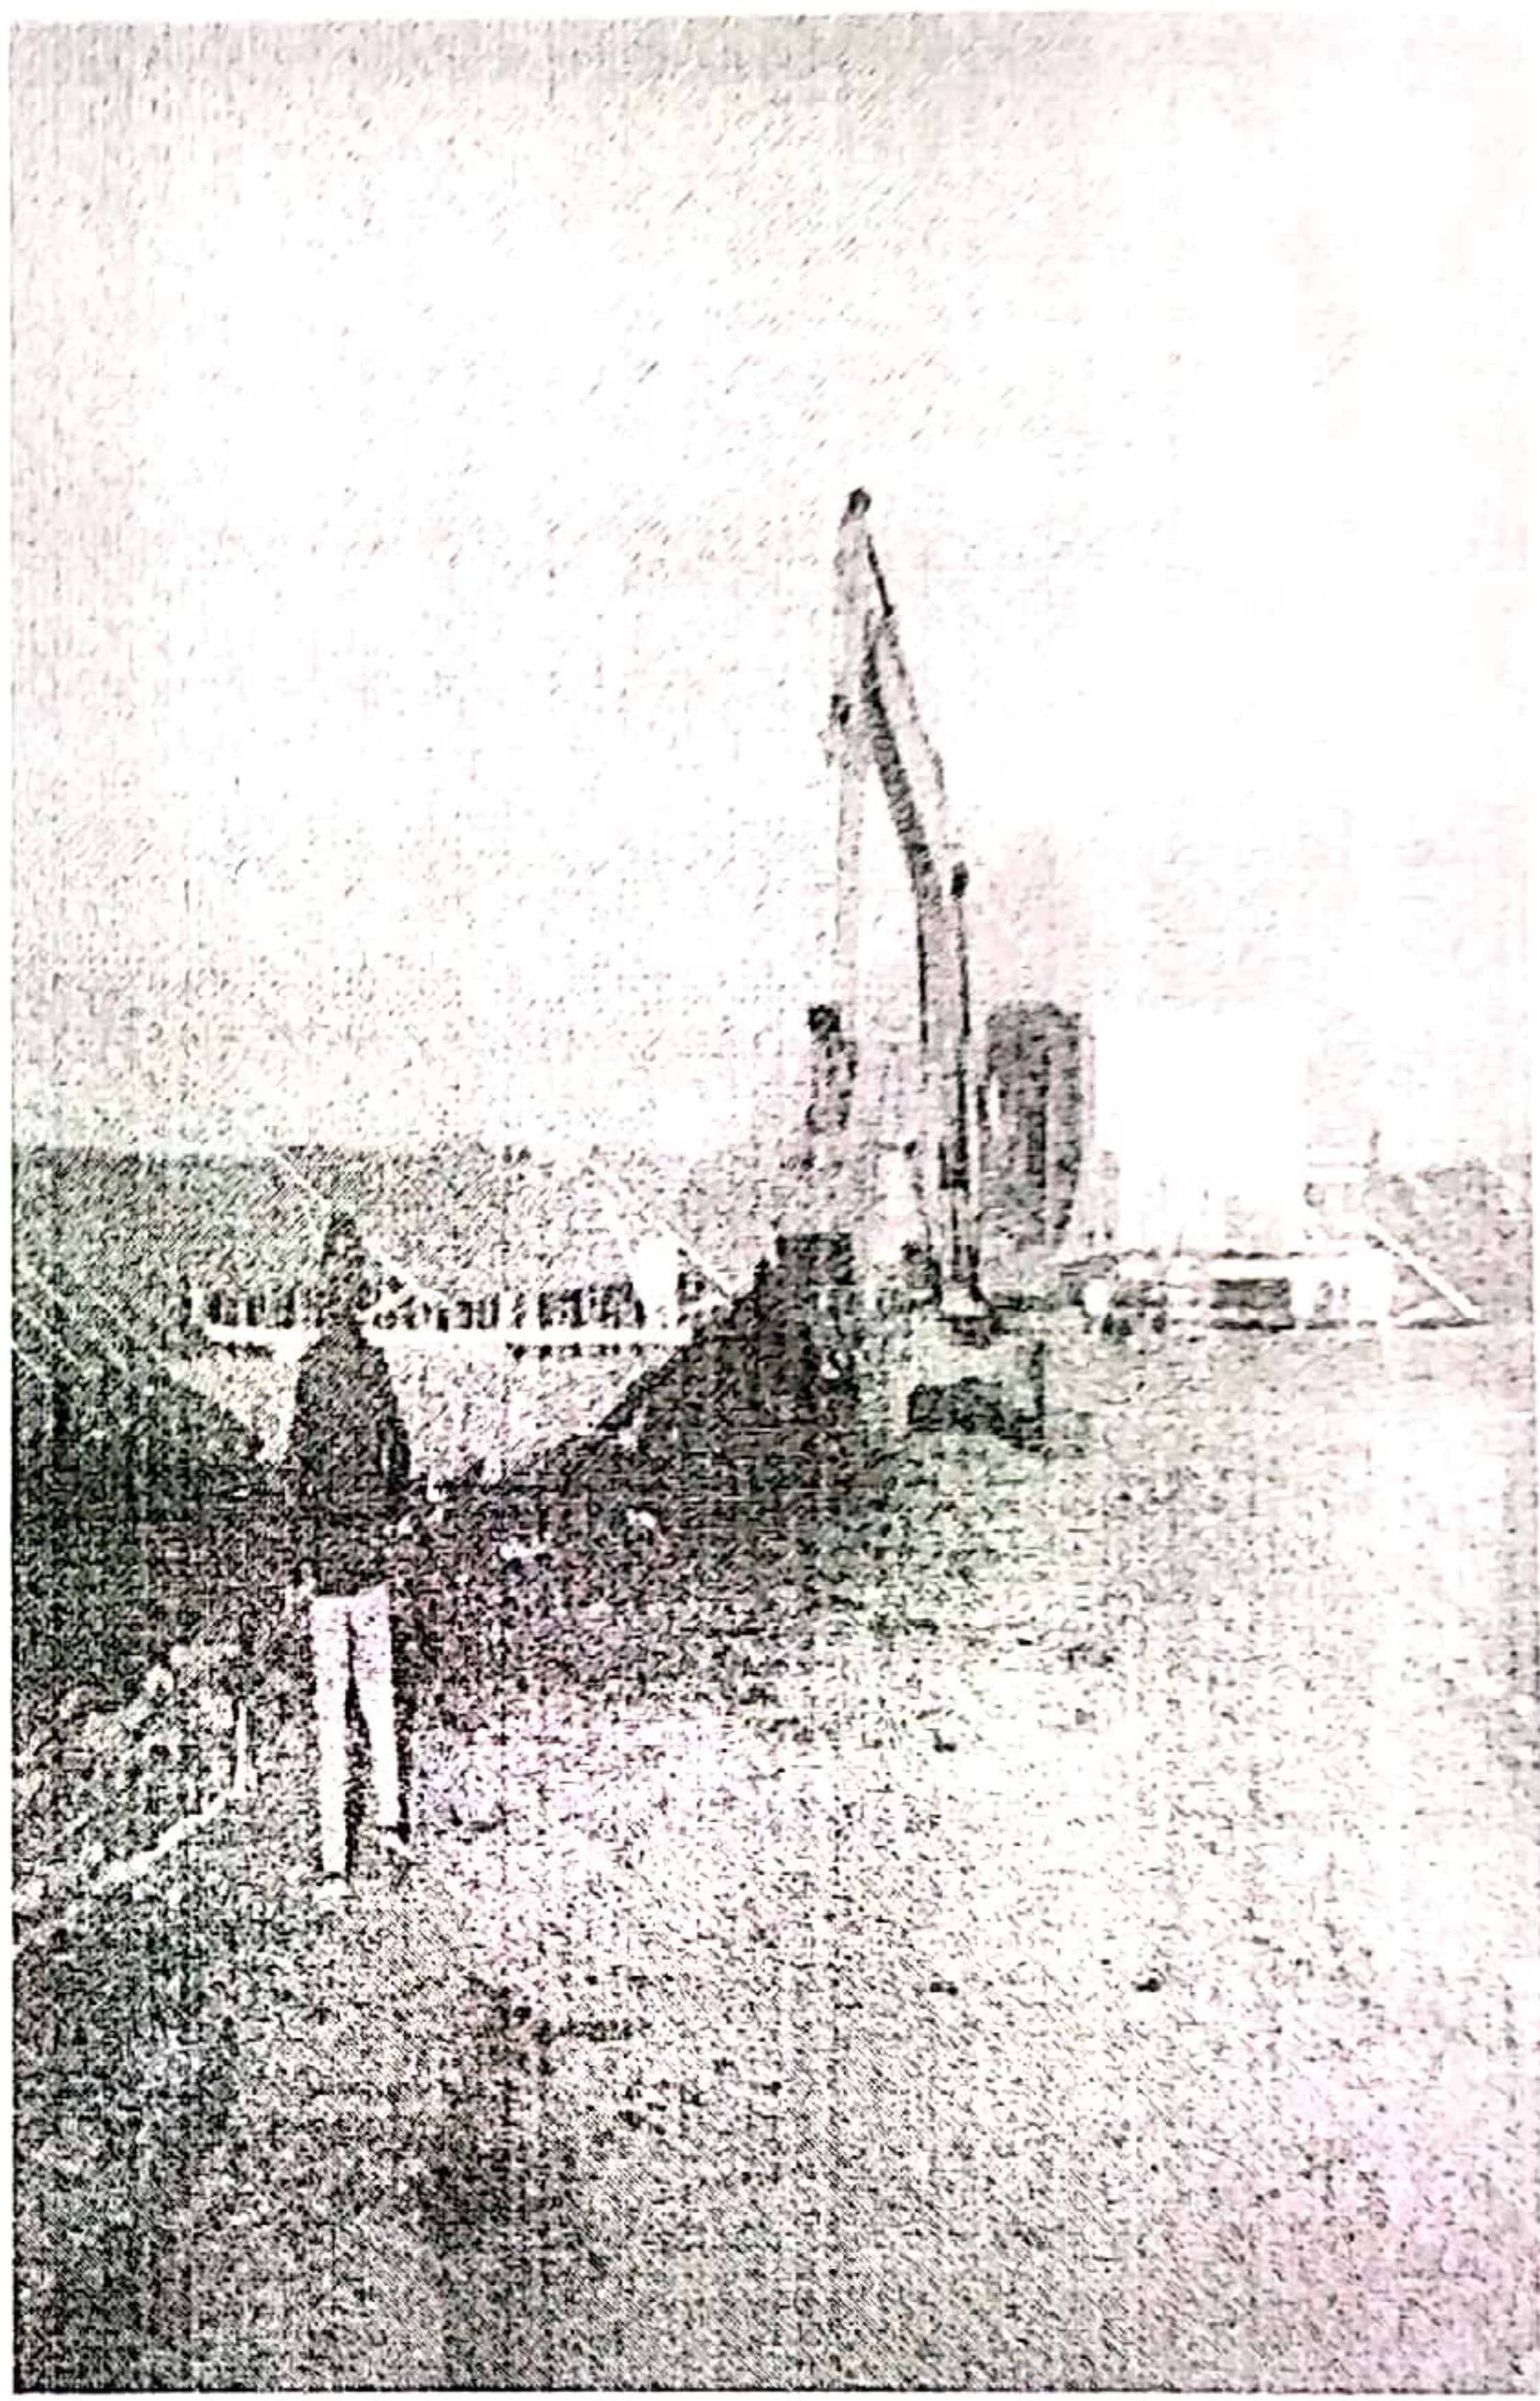
现场道路收方

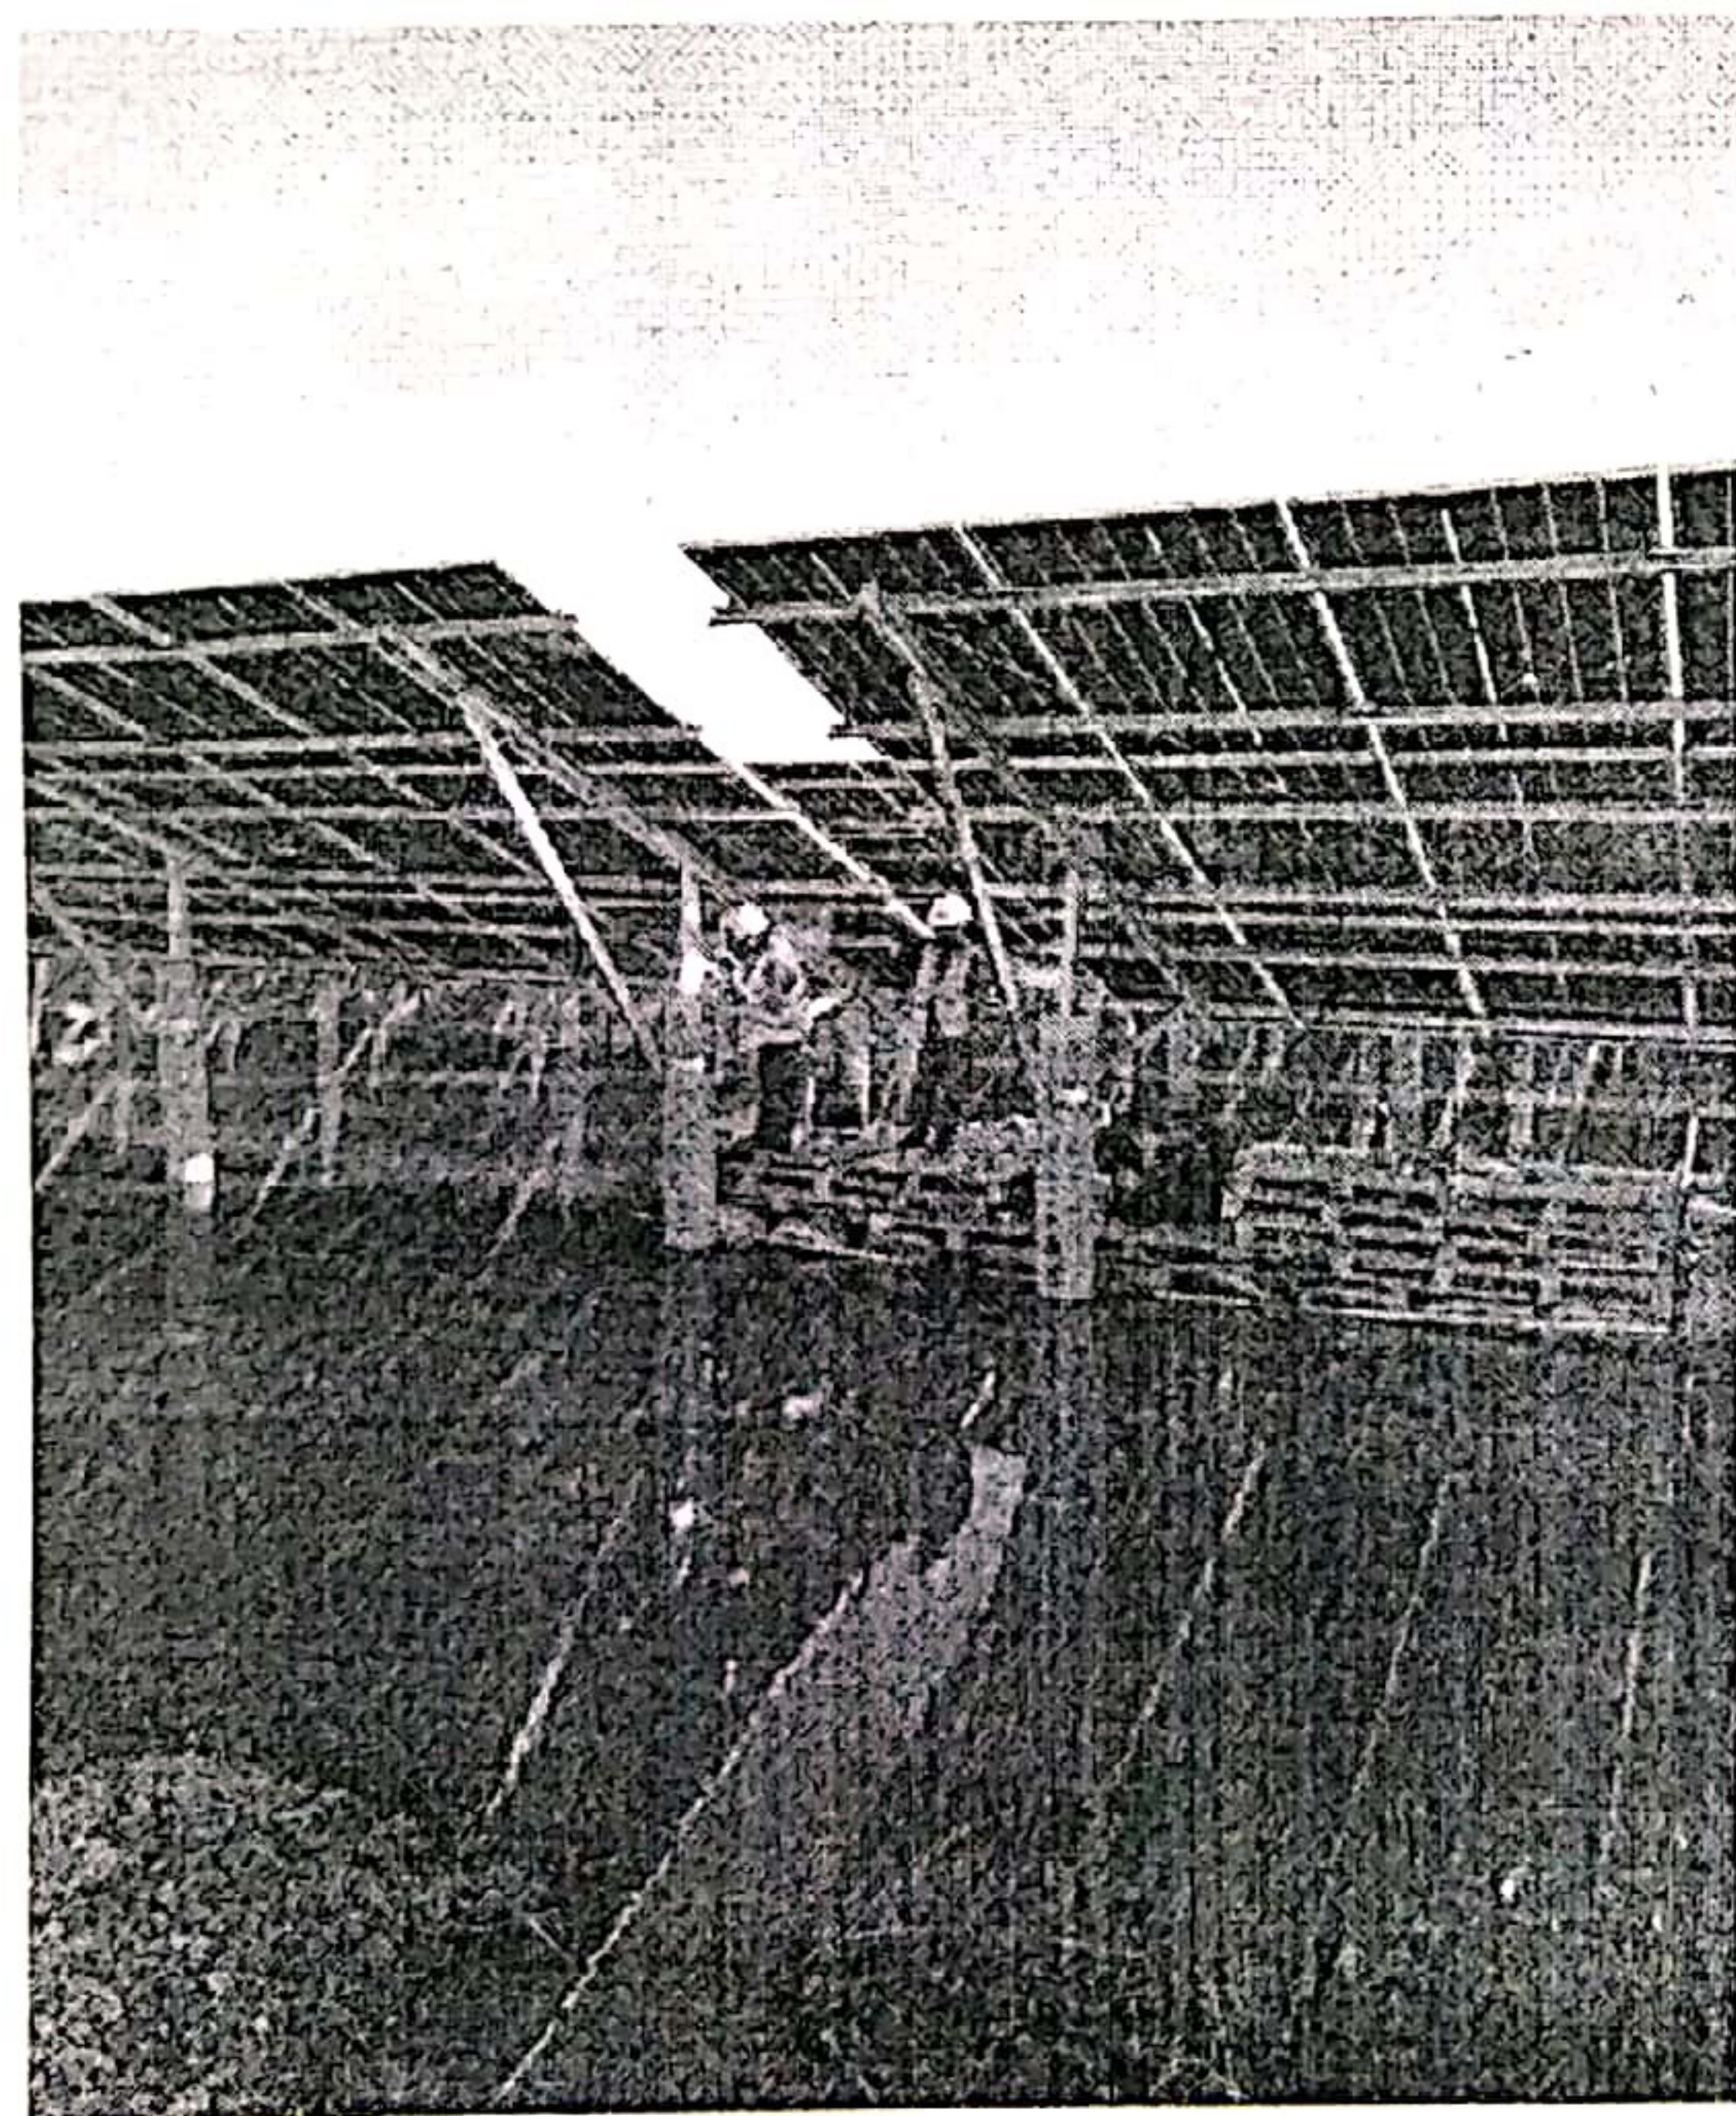
接地焊接
