正衡监理光伏项目工程建设监理周报

2020 年 24 期

| 项目名称：蒋巷镇三洞湖 75MW 渔光互补光伏发电项目 | | 填报周期：2020.11.16-2020.11.22 | |

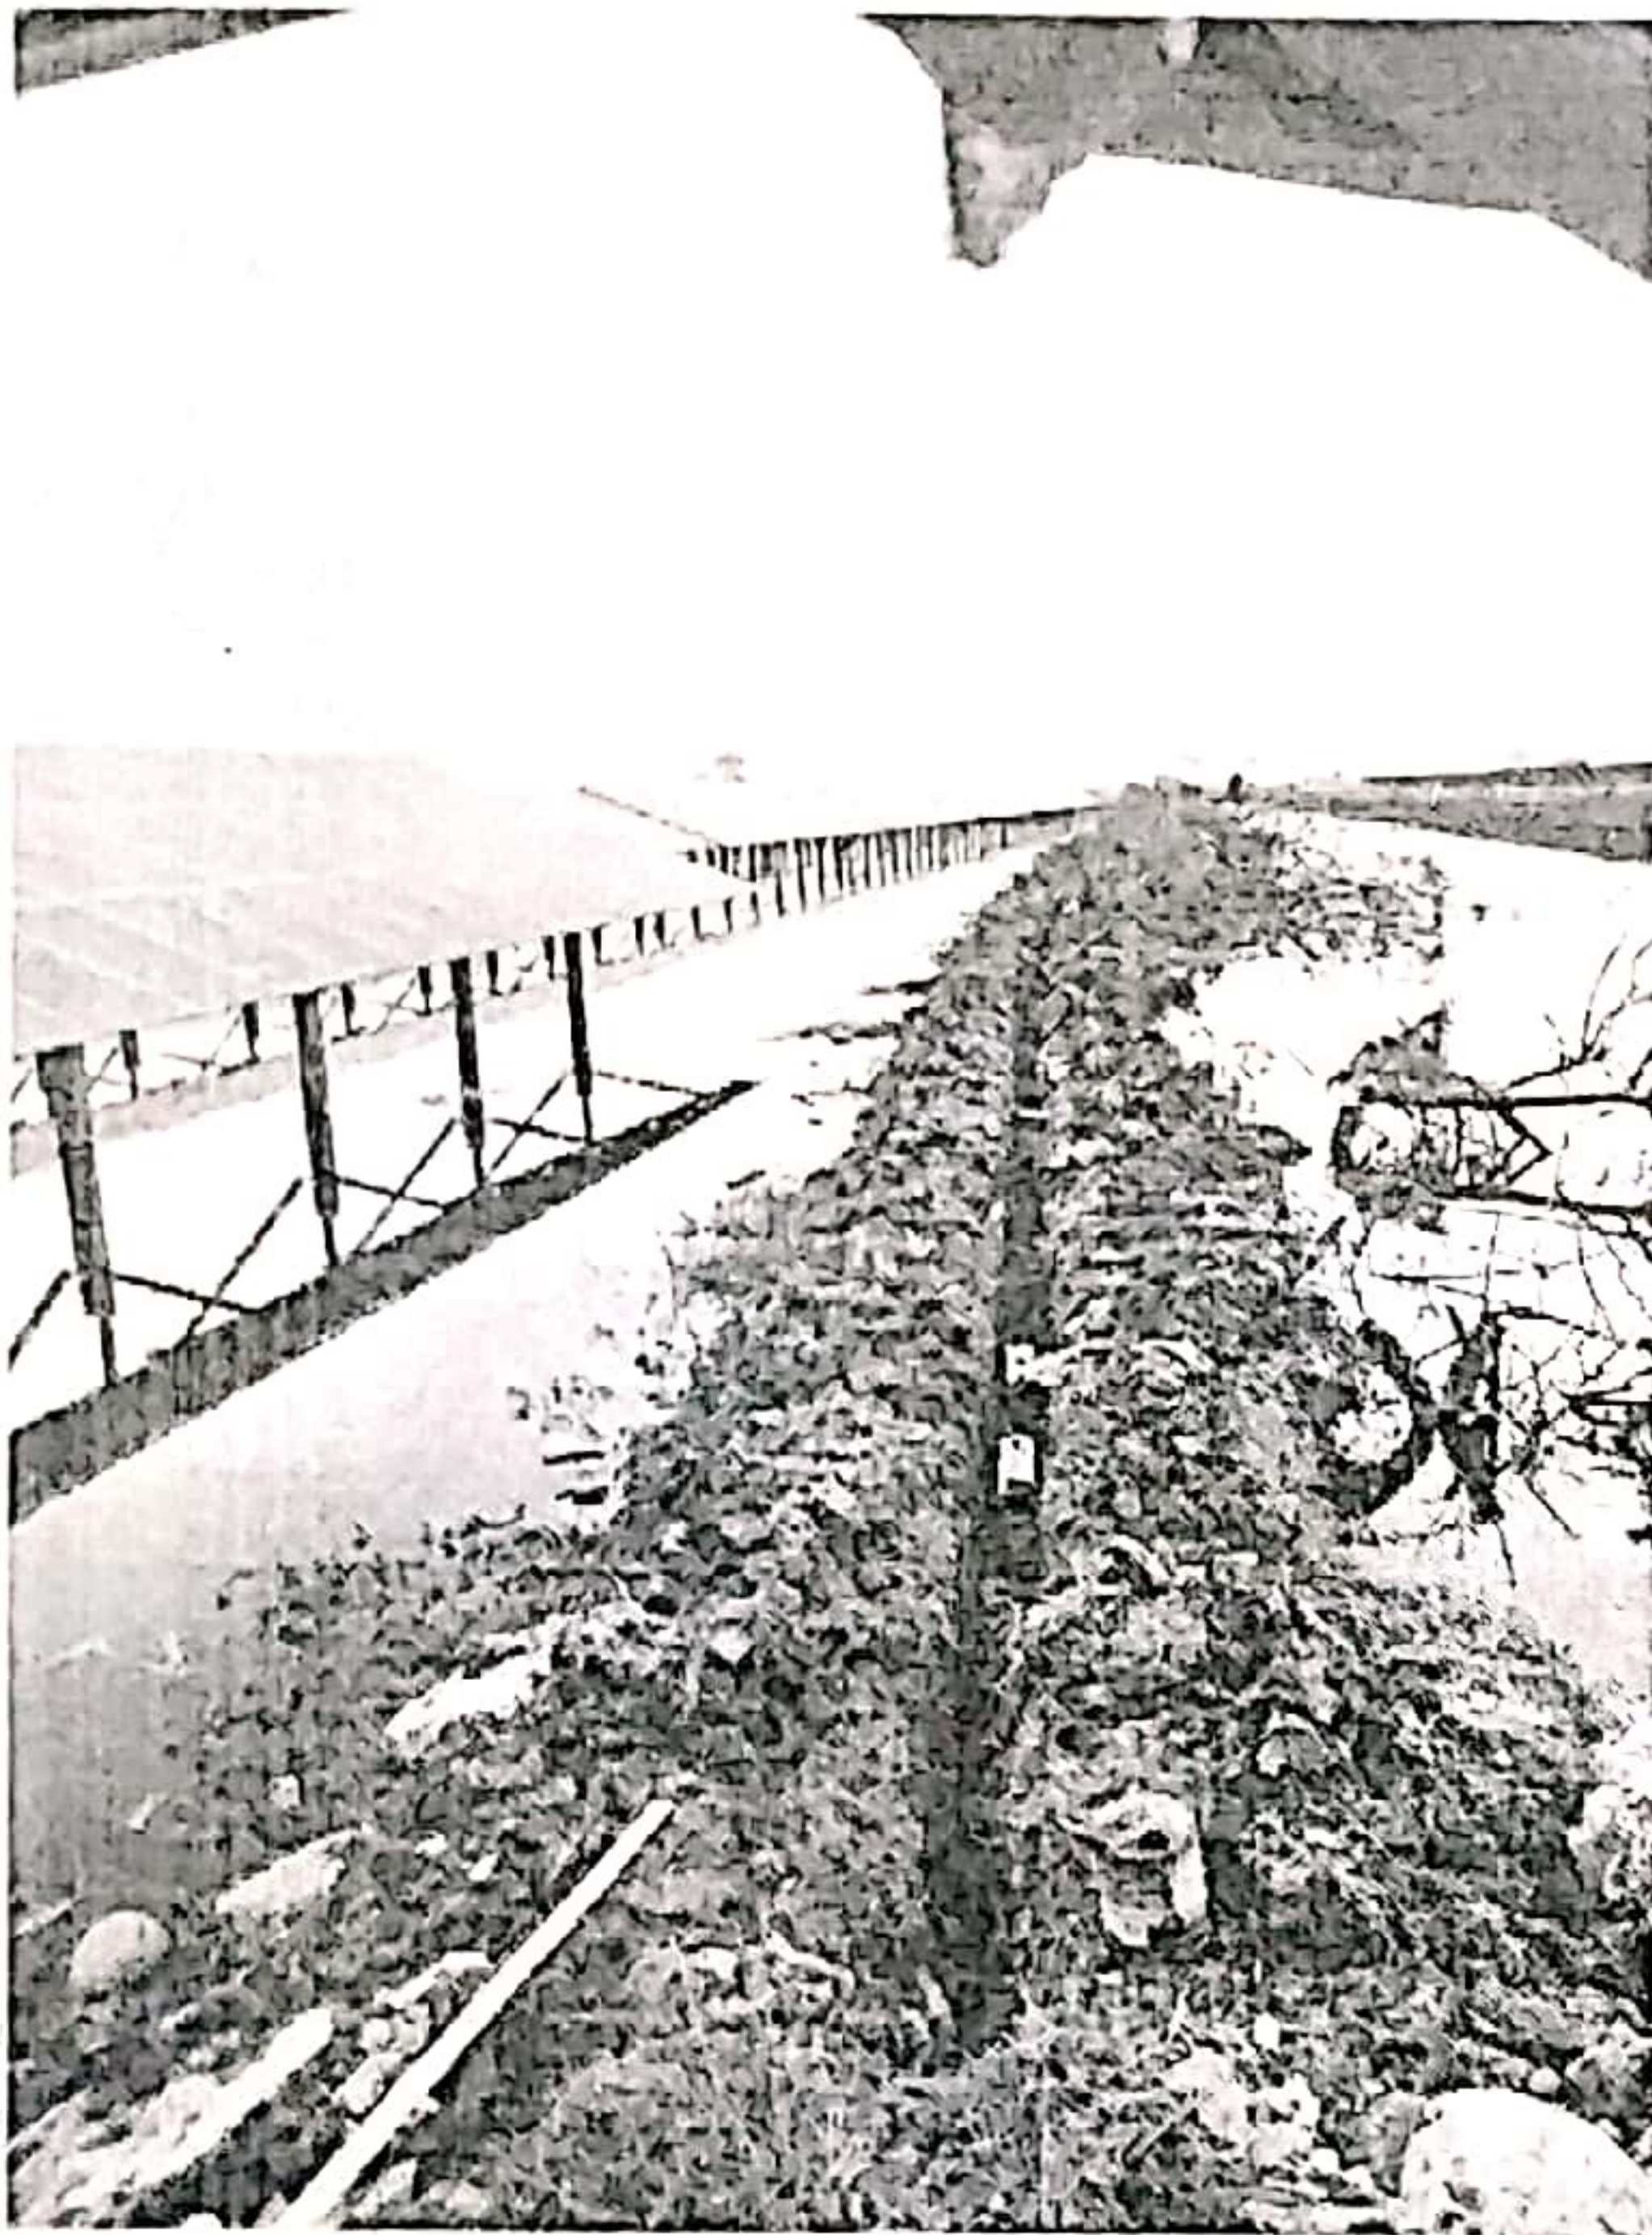
接地环网施工

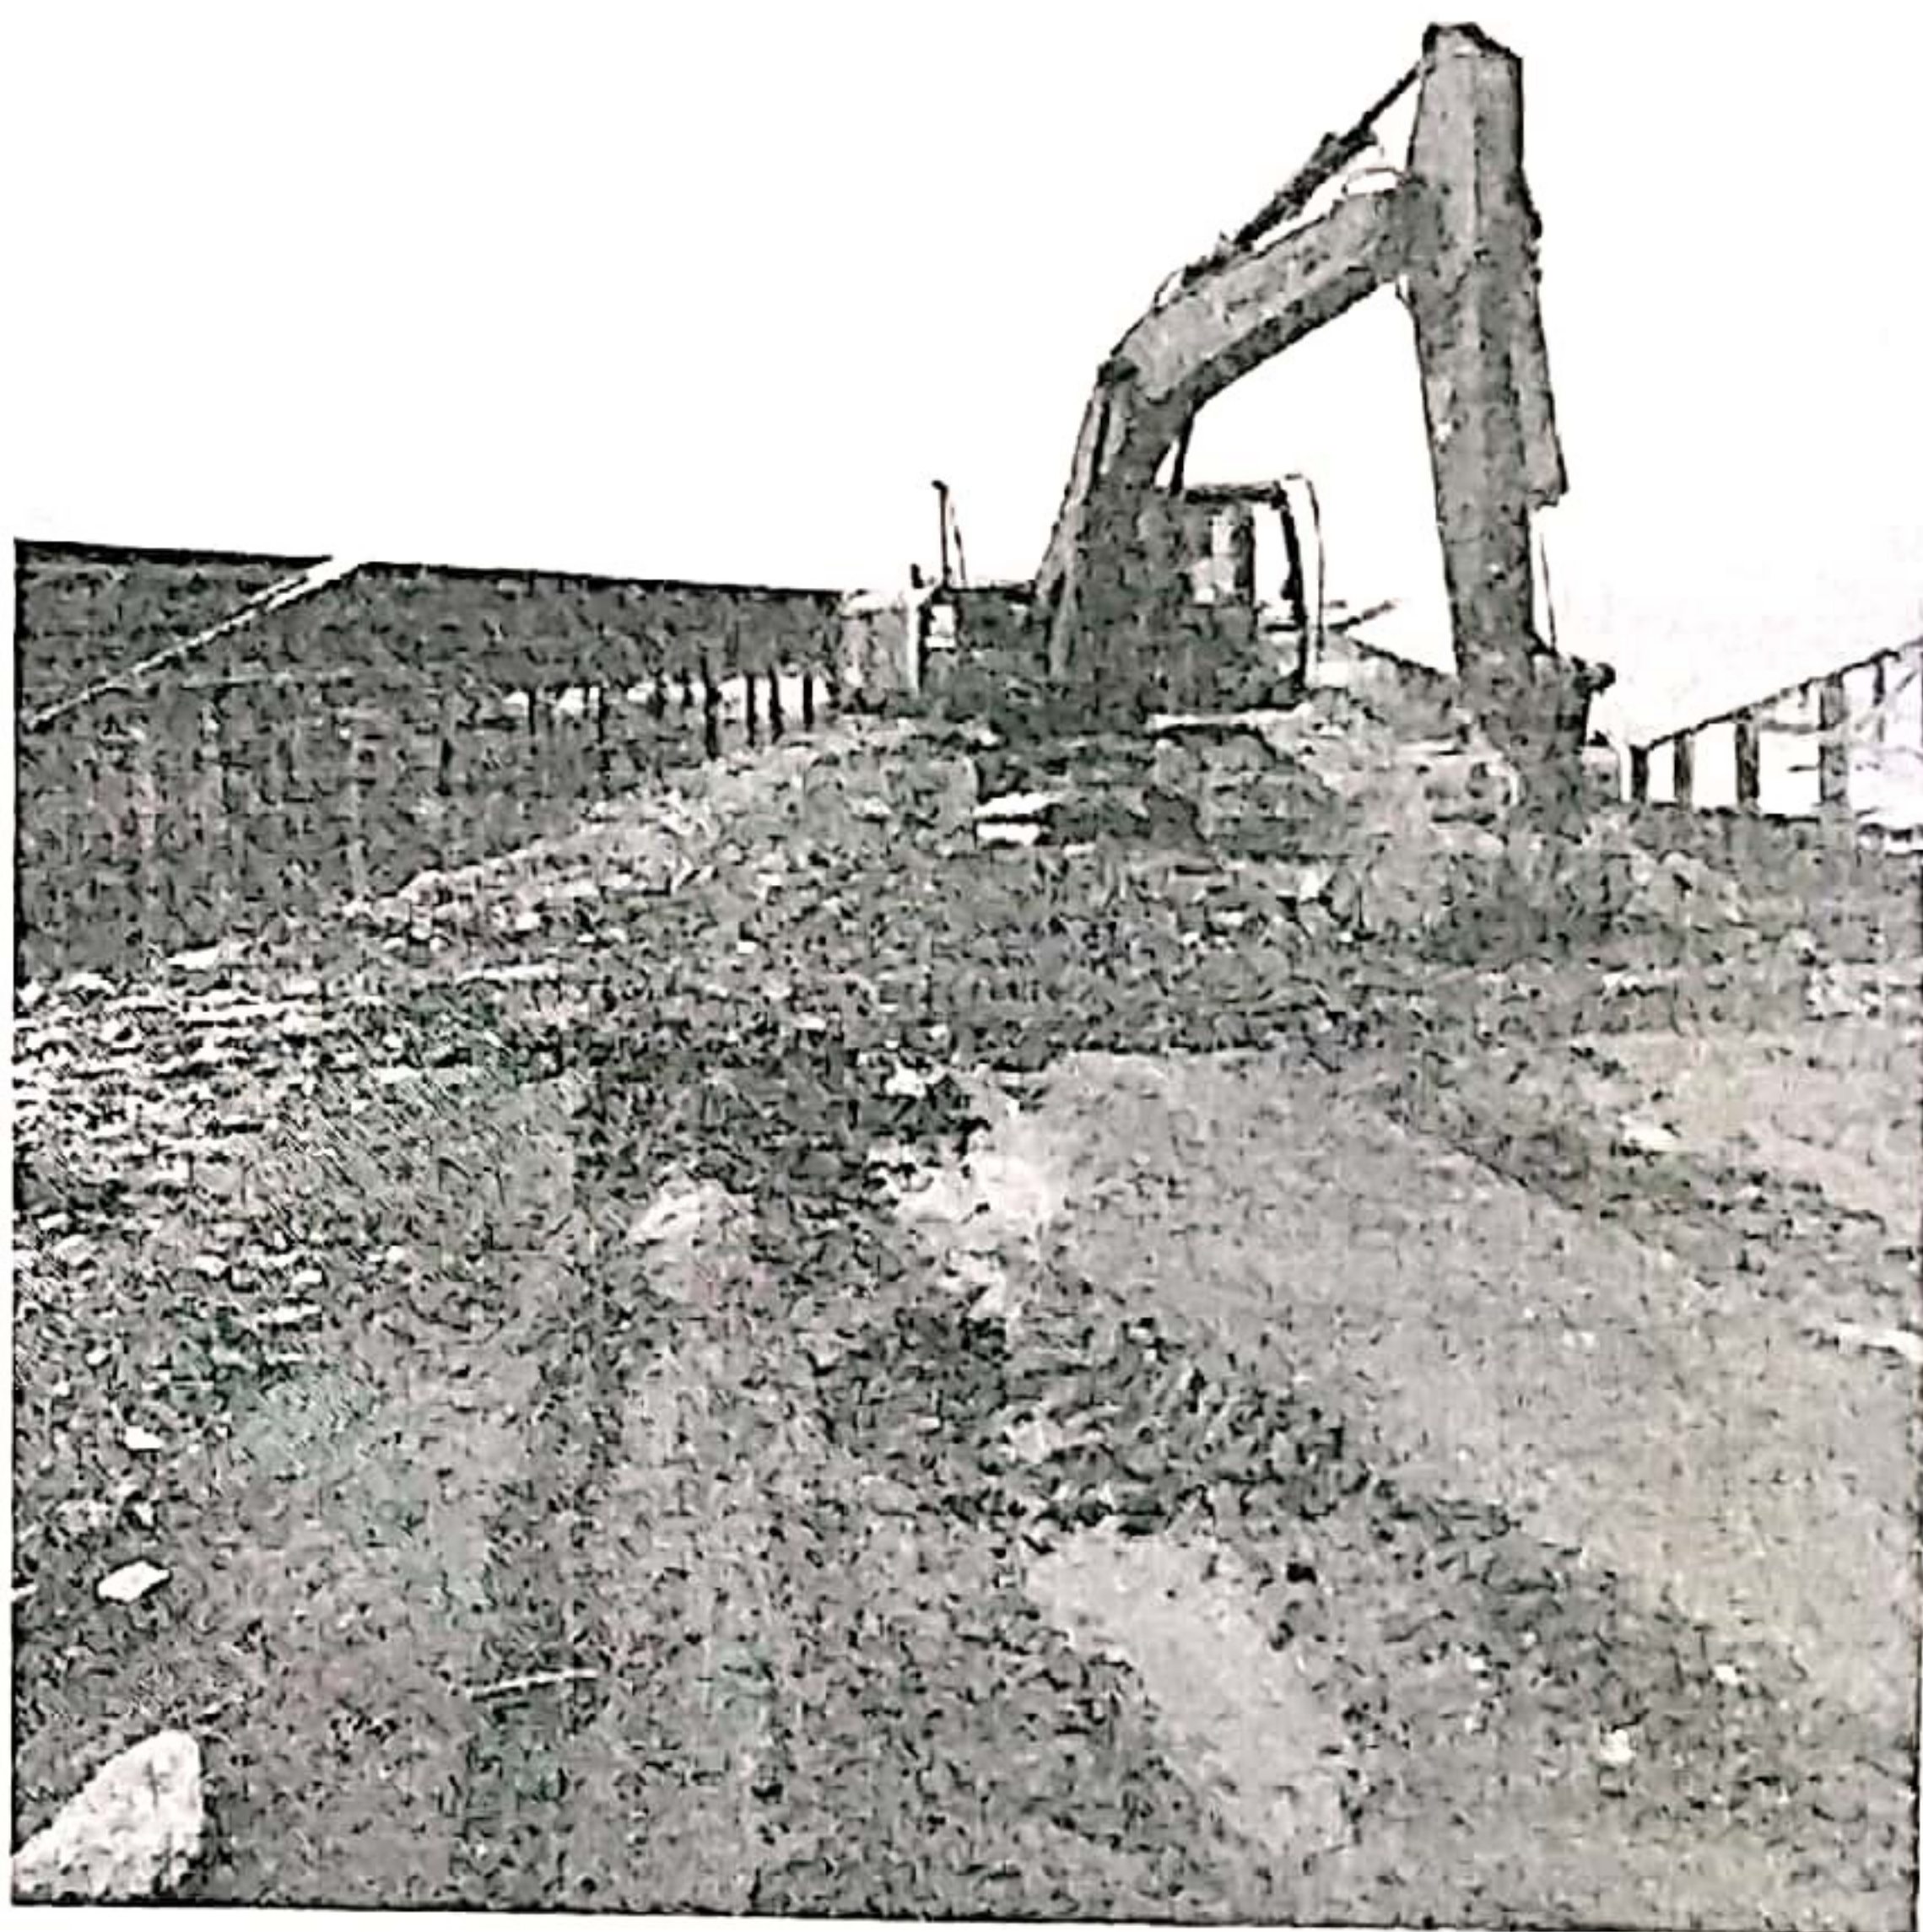
道路收方、平整

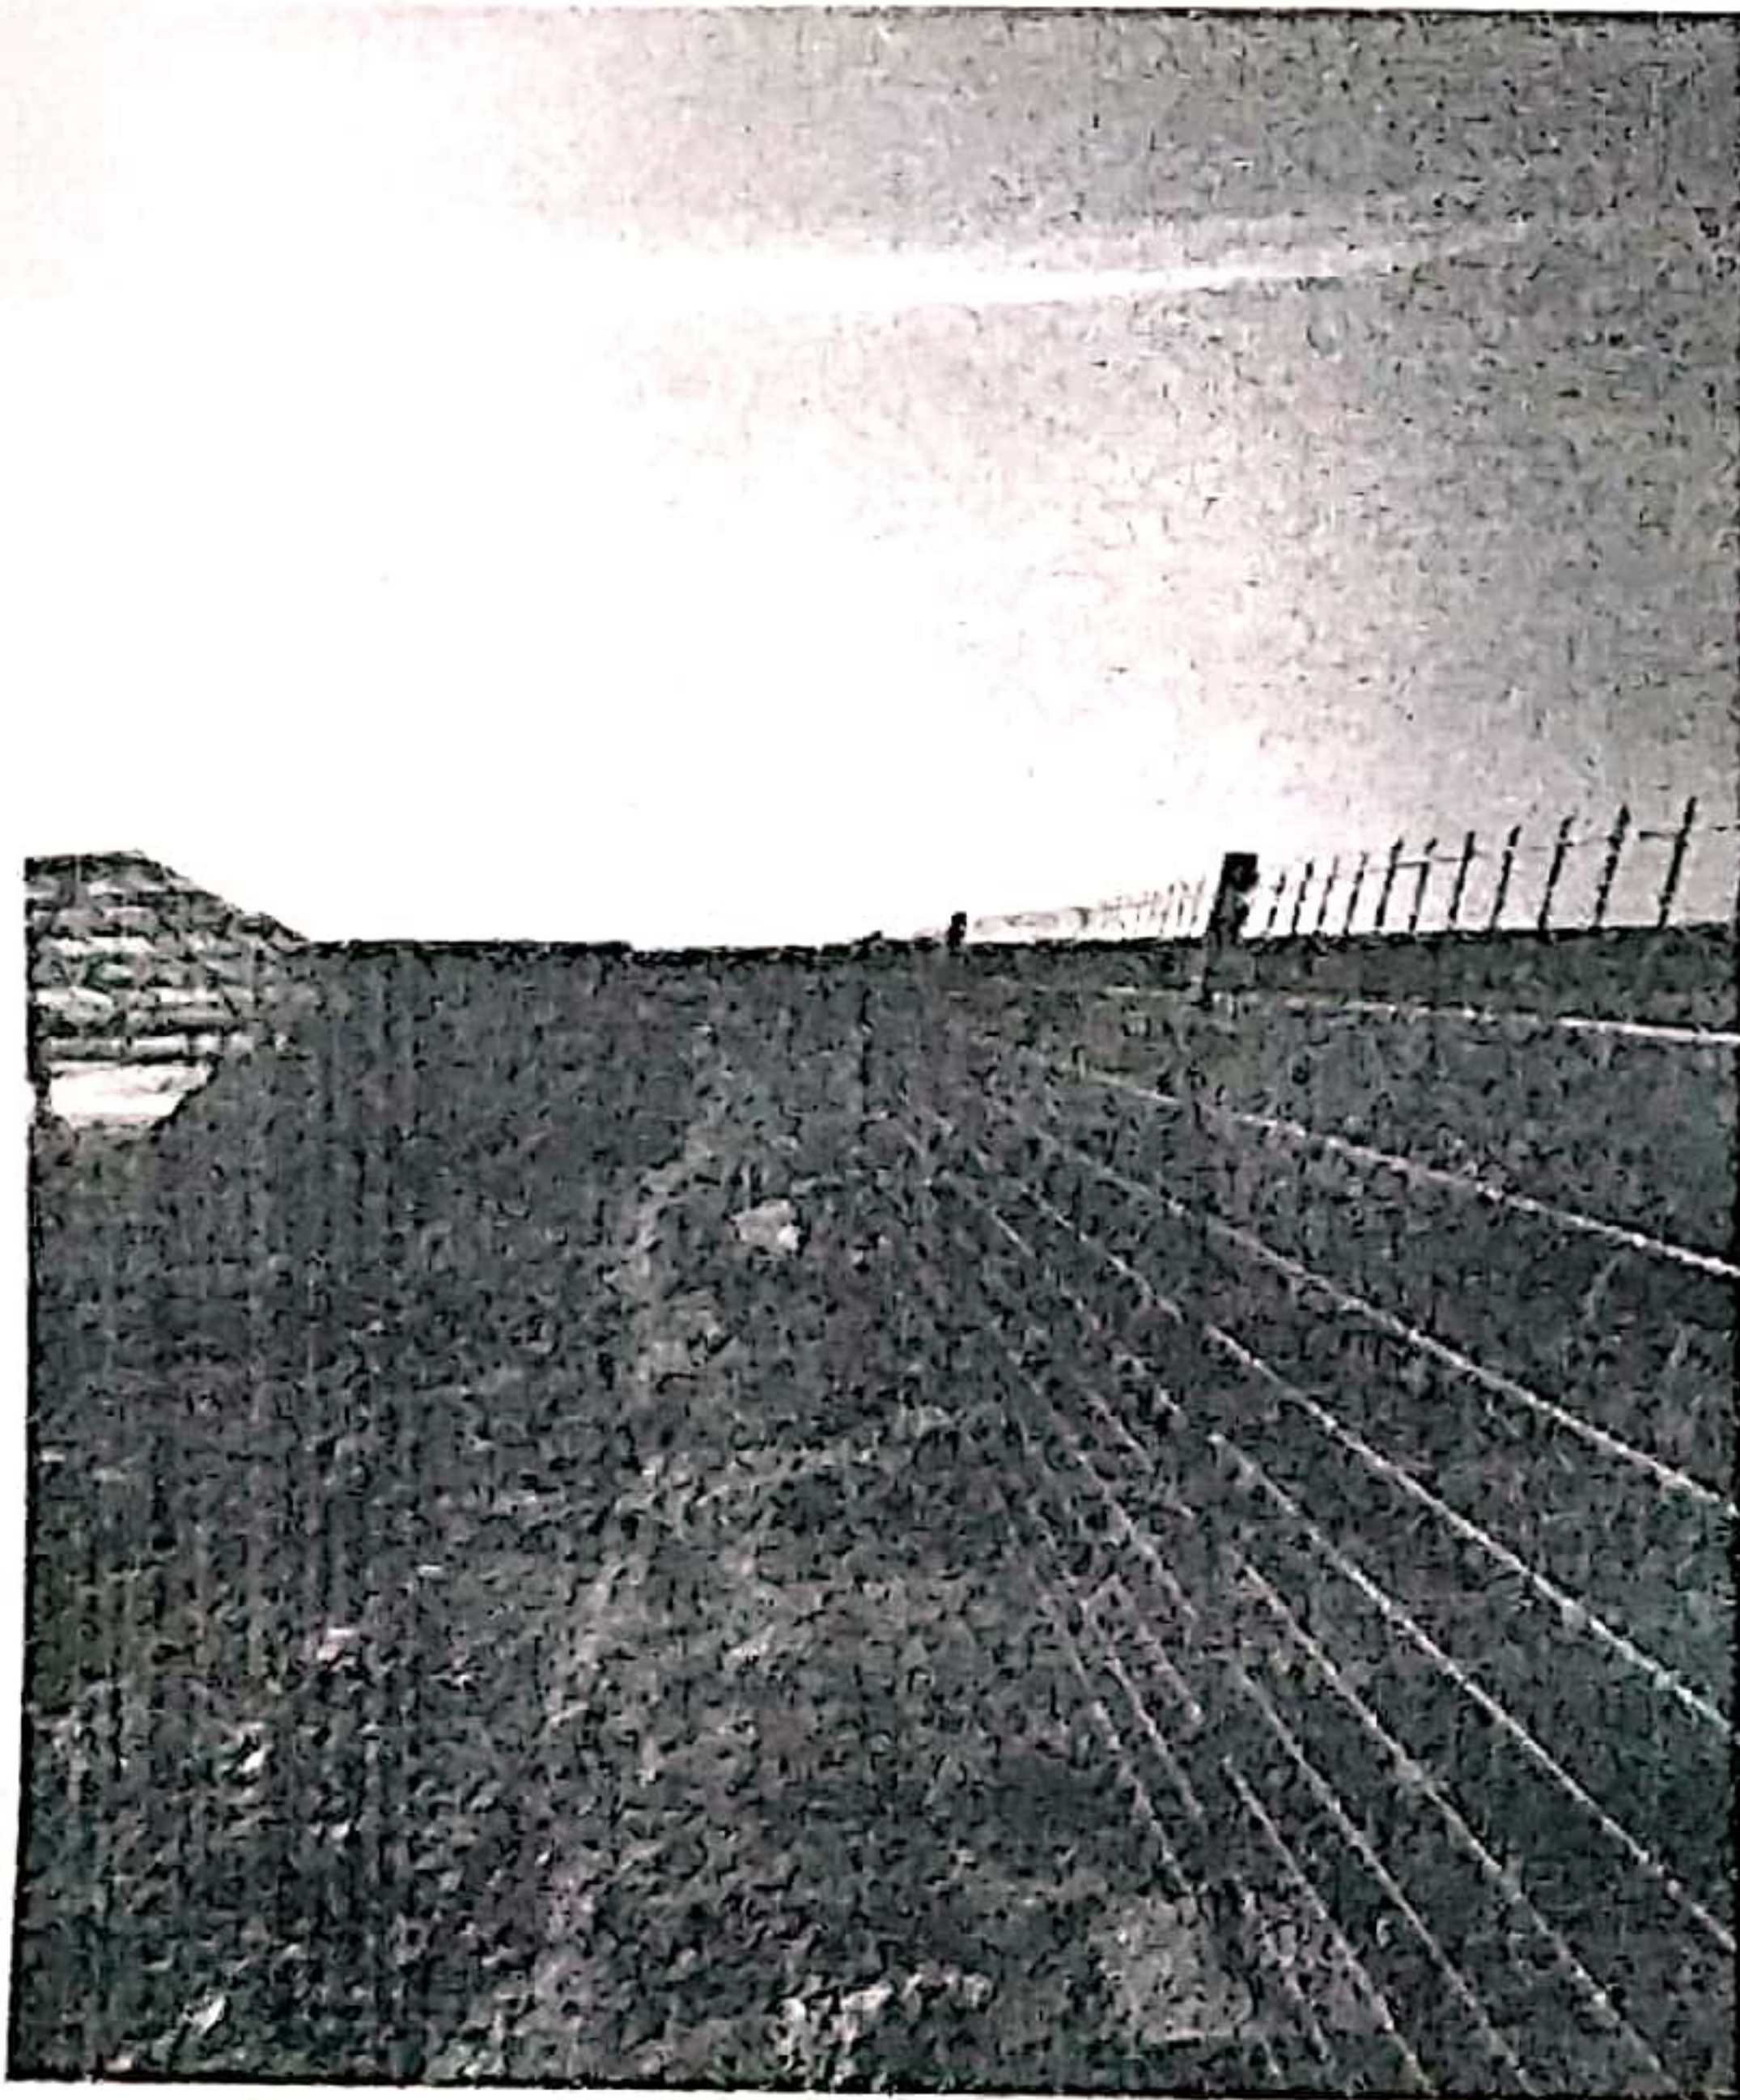
围栏施工

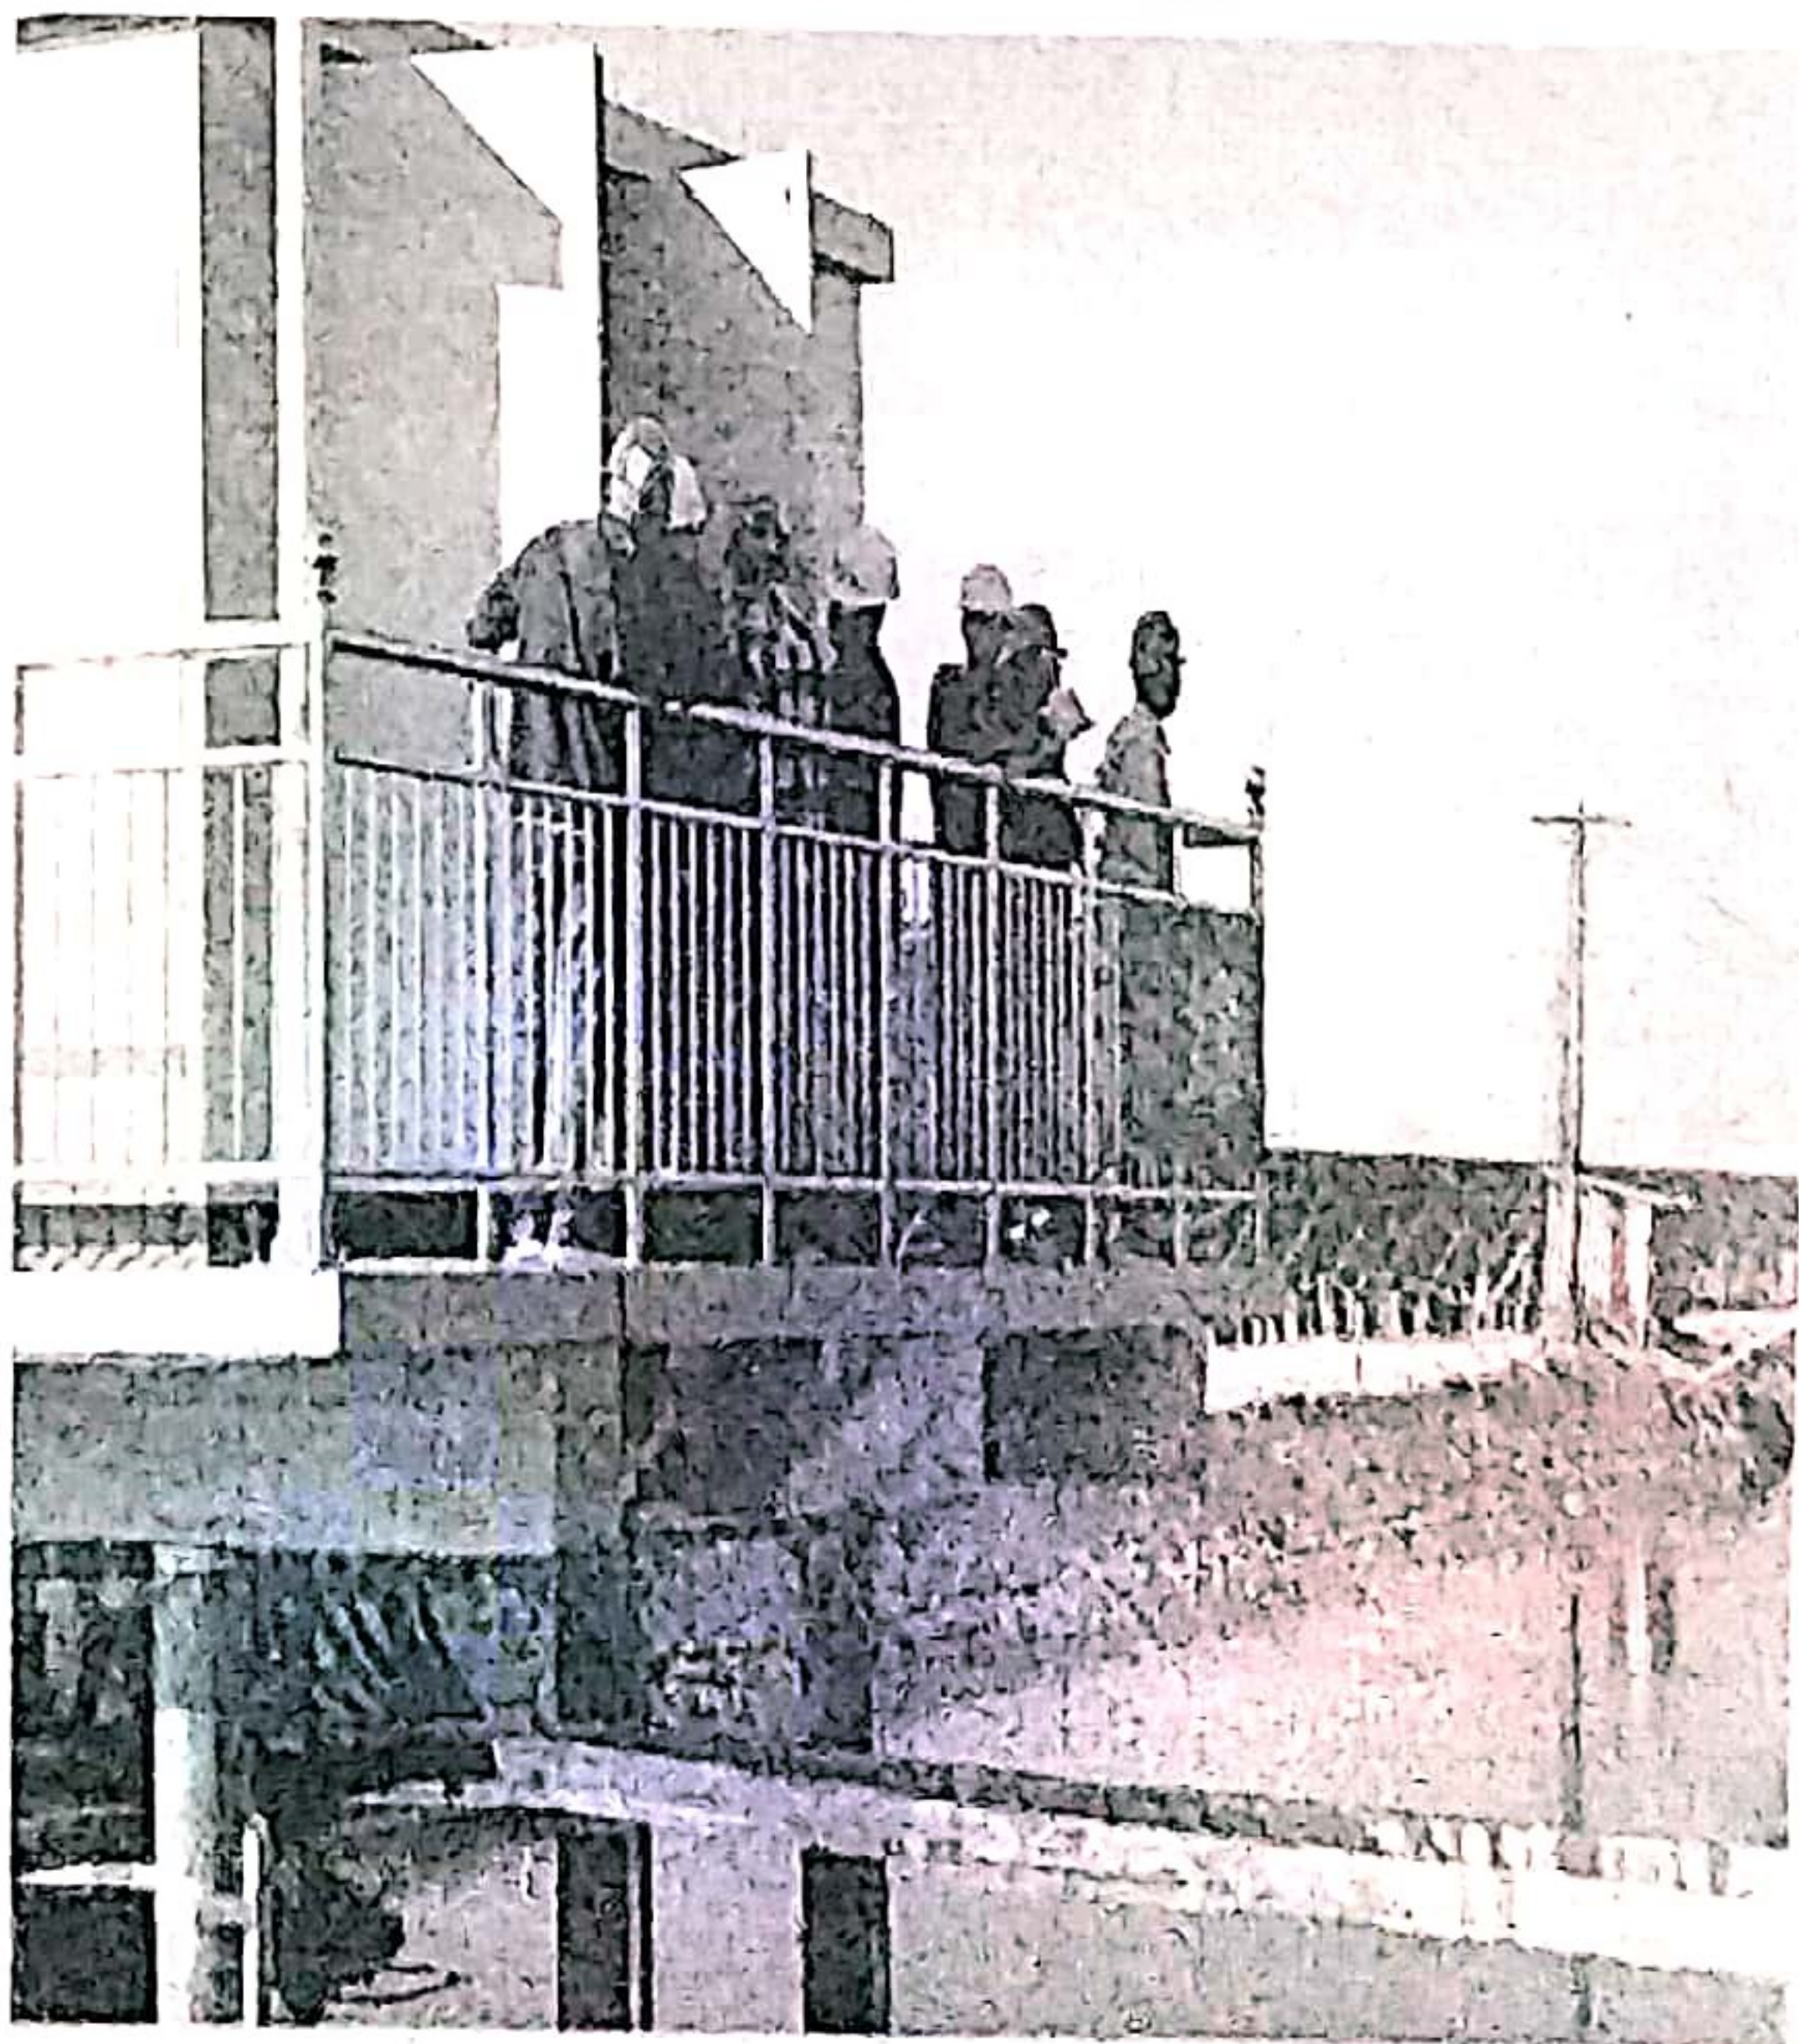
检查验收箱变安装

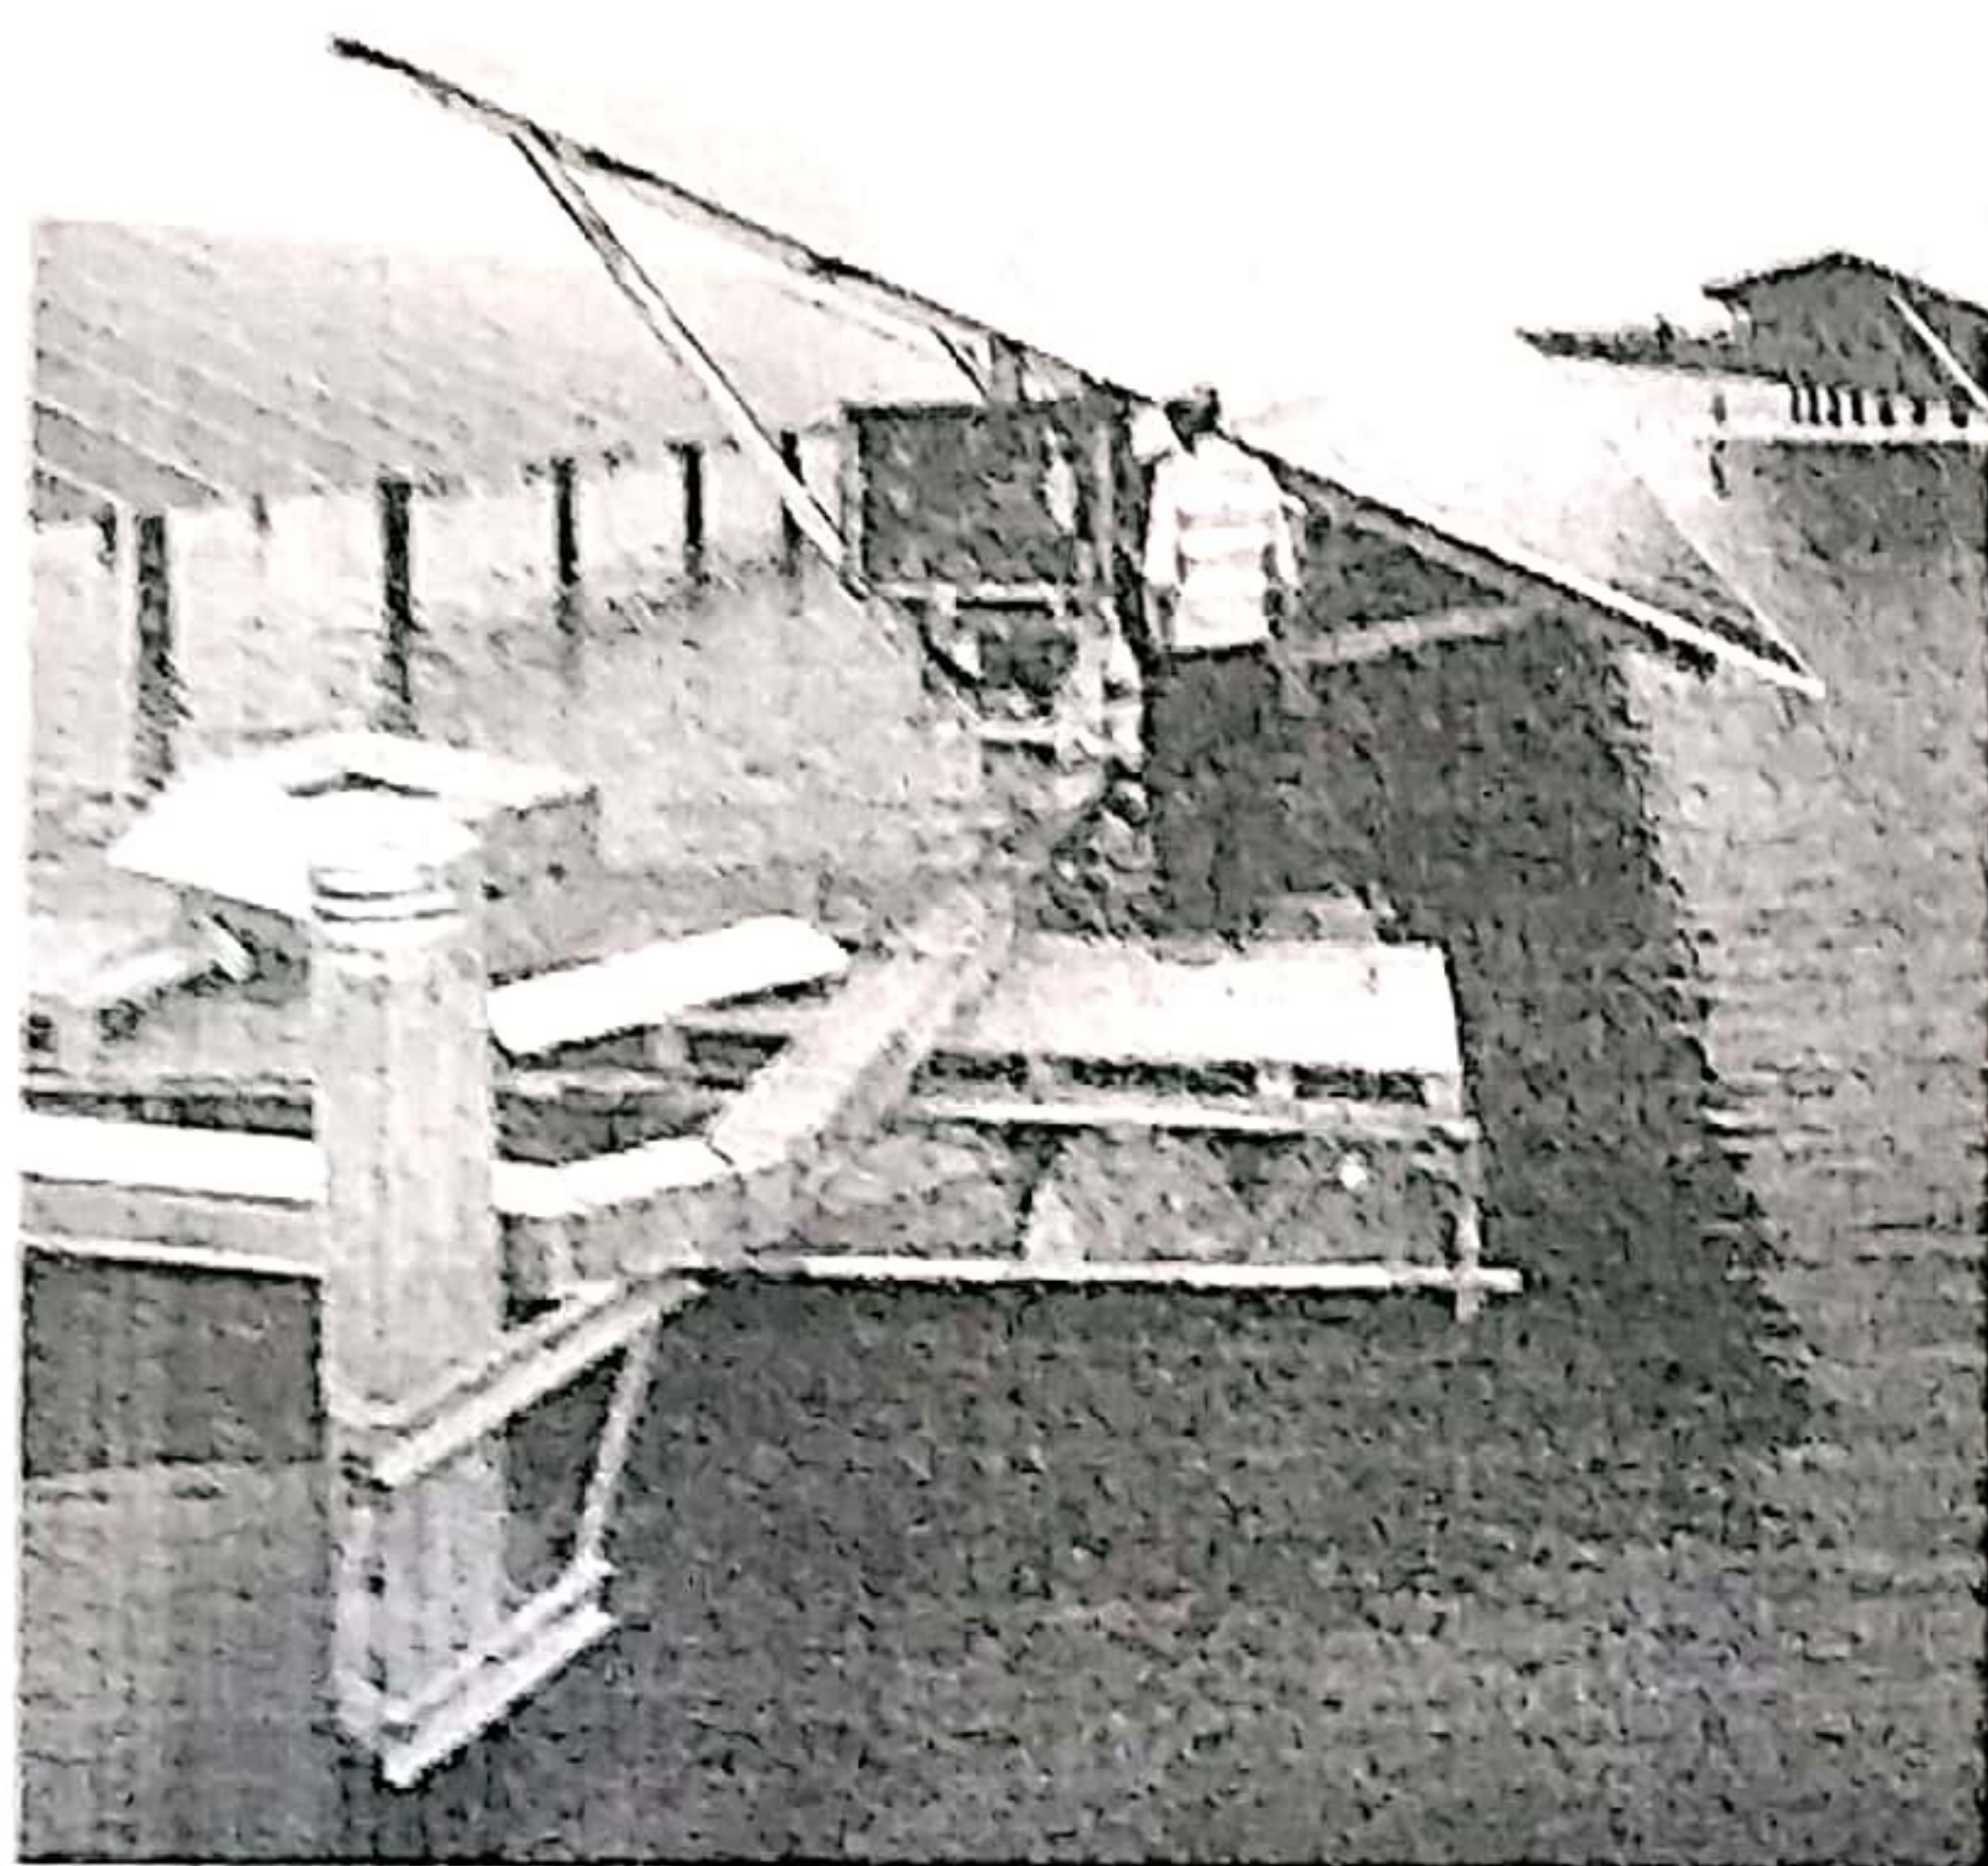
逆变器更换

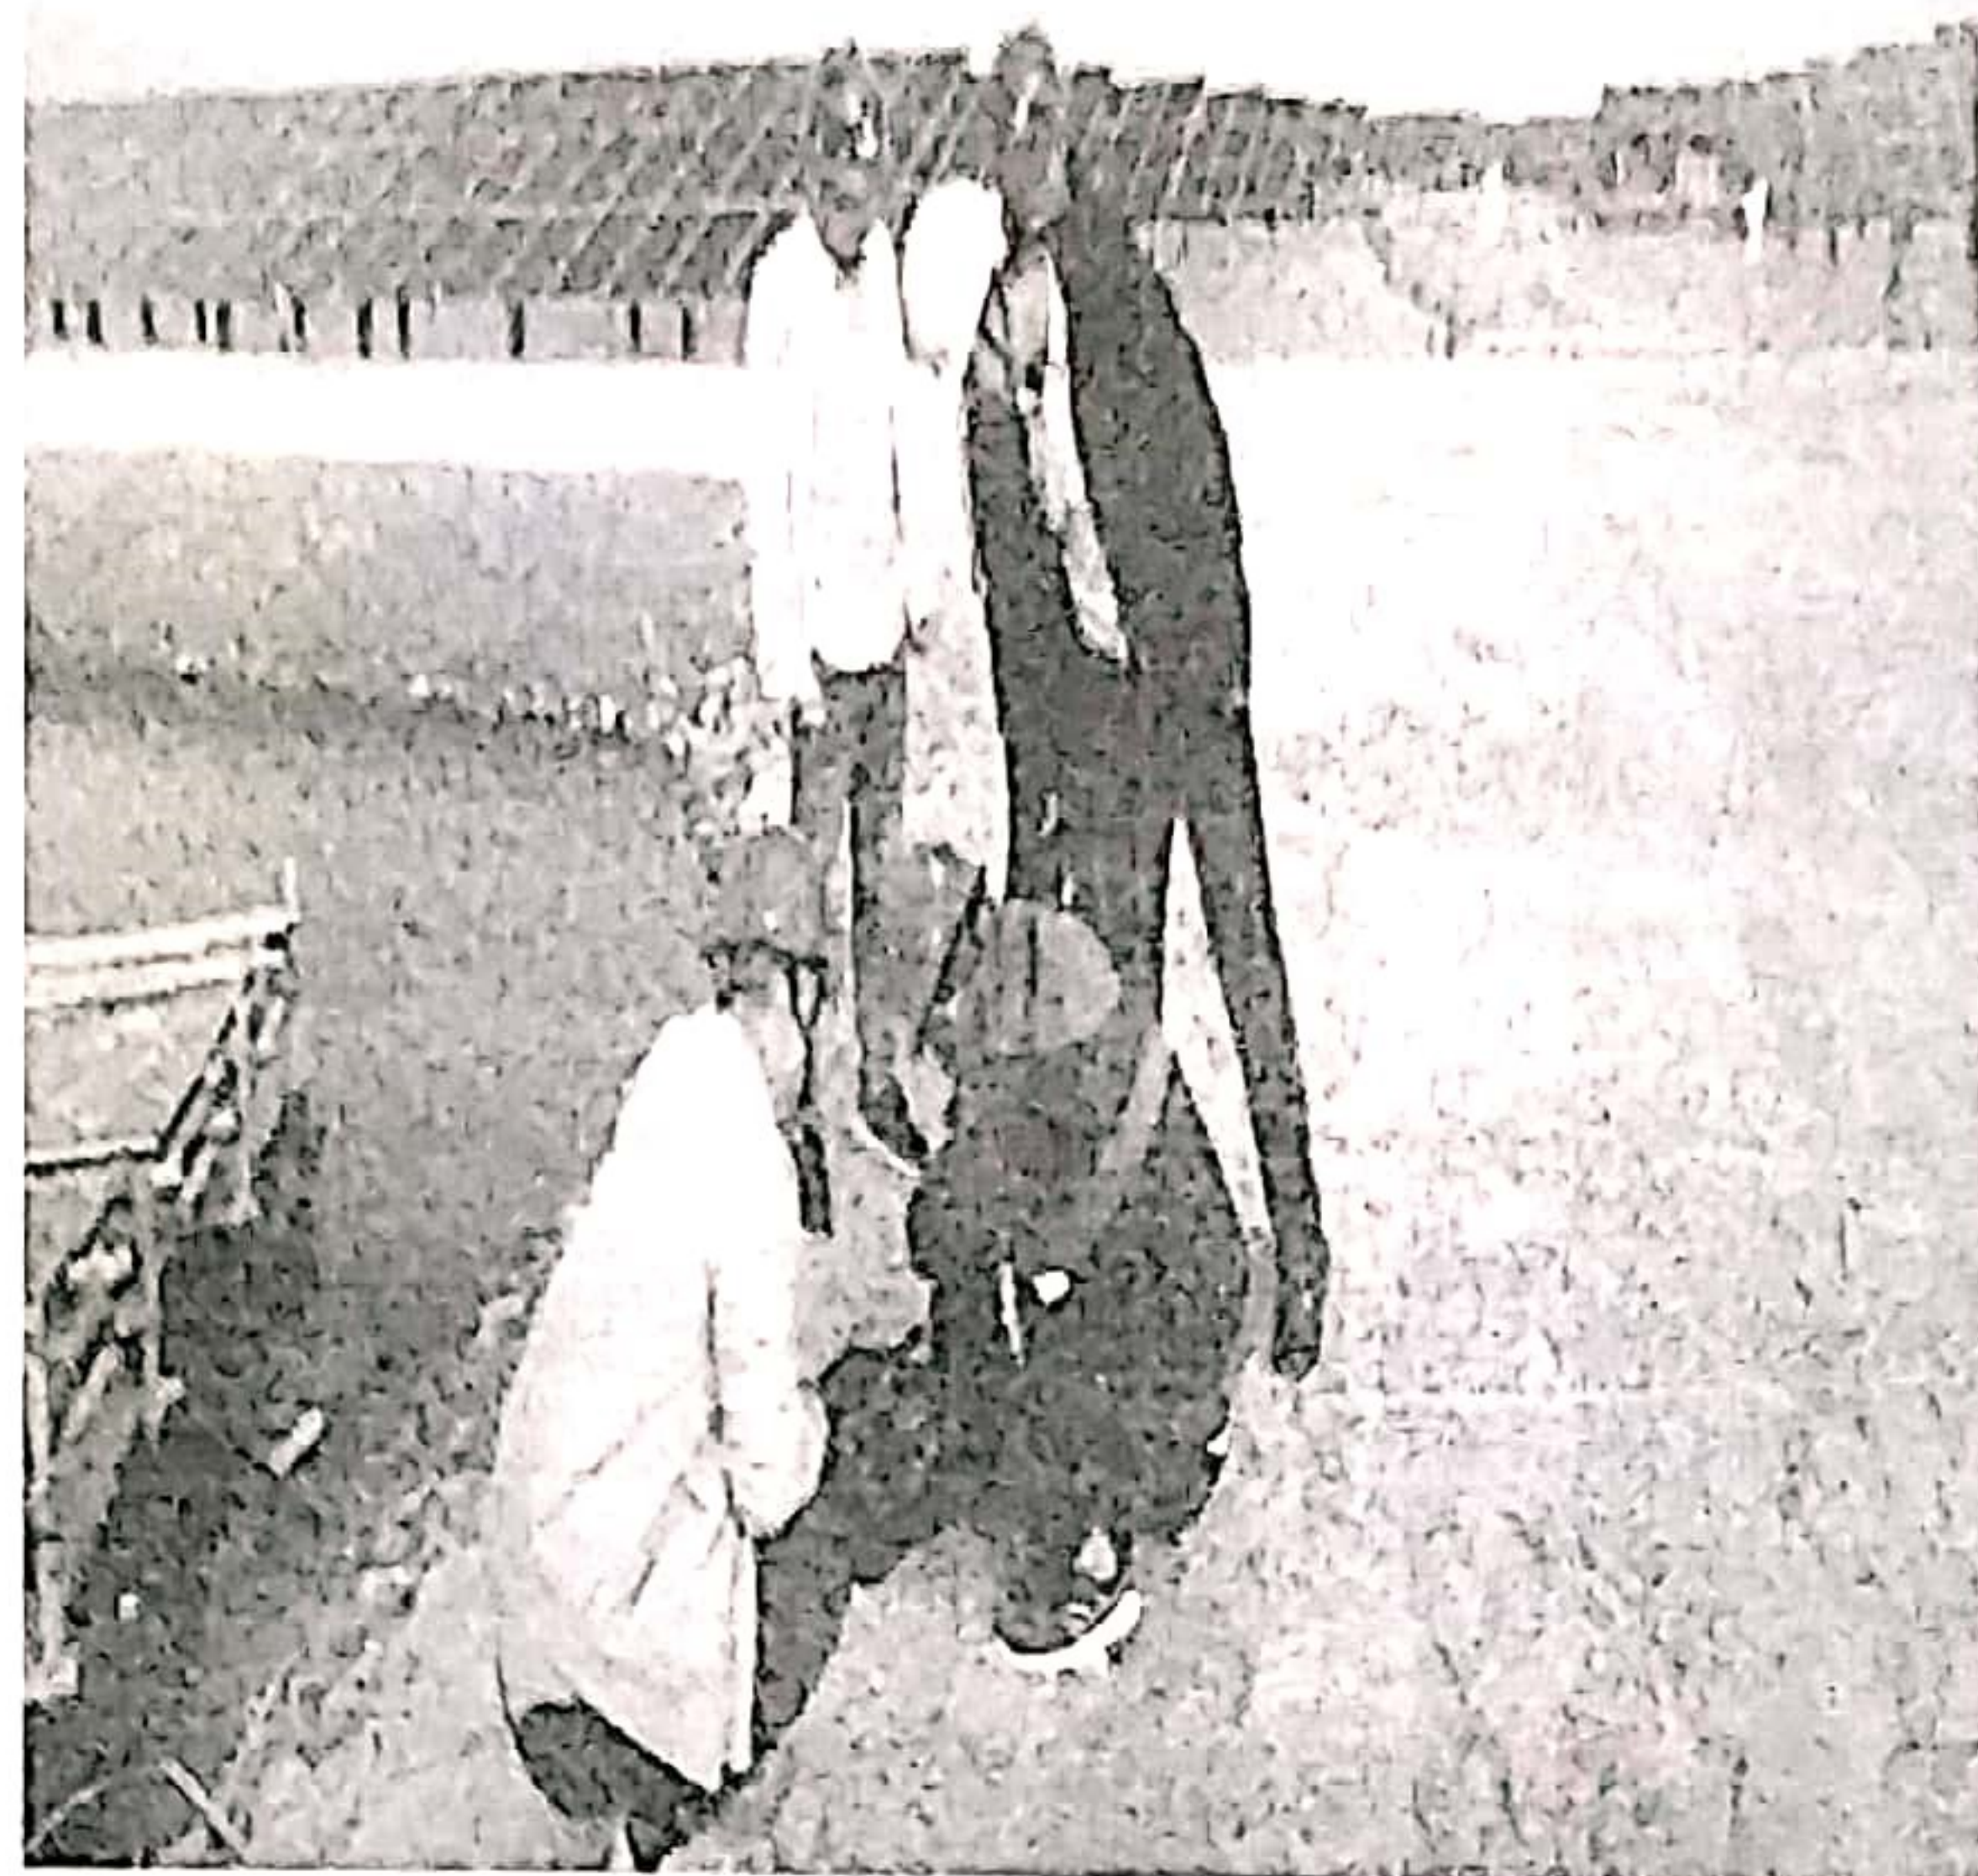
检测接地电阻
