正衡监理光伏项目工程建设监理周报

2020 年 24 期

| 项目名称：蒋巷镇三洞湖 75MW 渔光互补光伏发电项目 | | 填报周期：2020.11.16-2020.11.22 | |

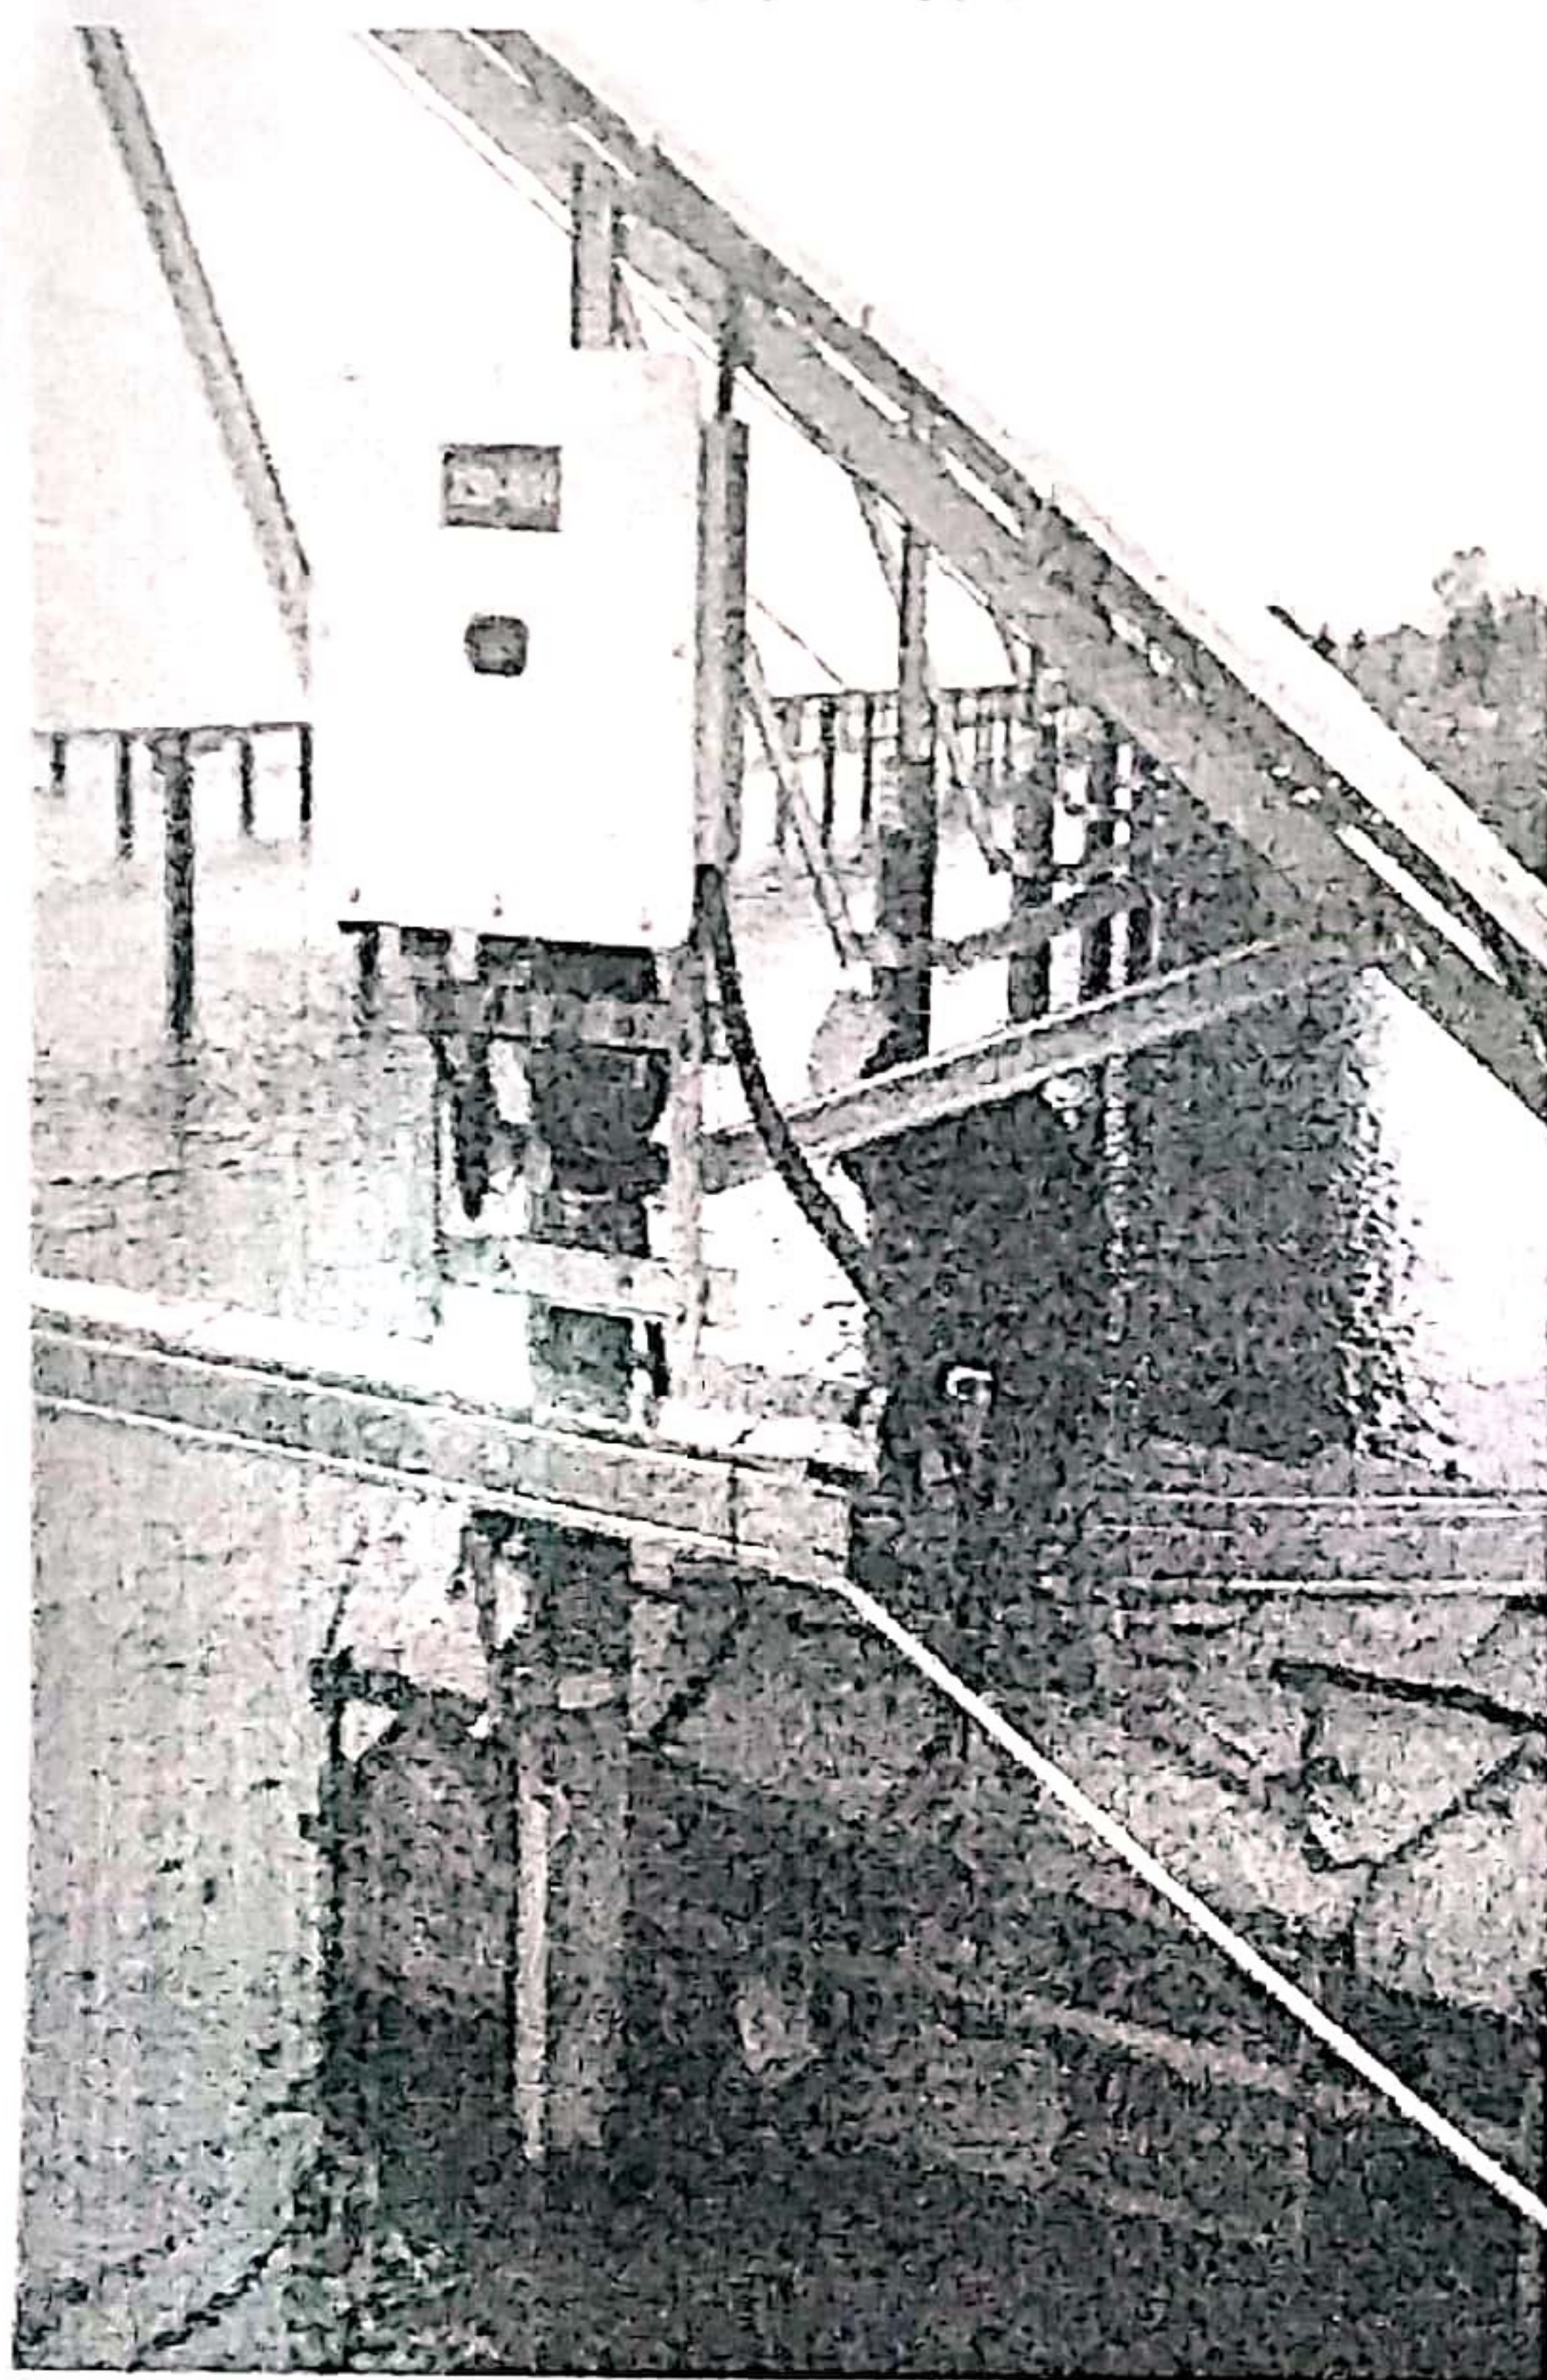
桥架盖板安装

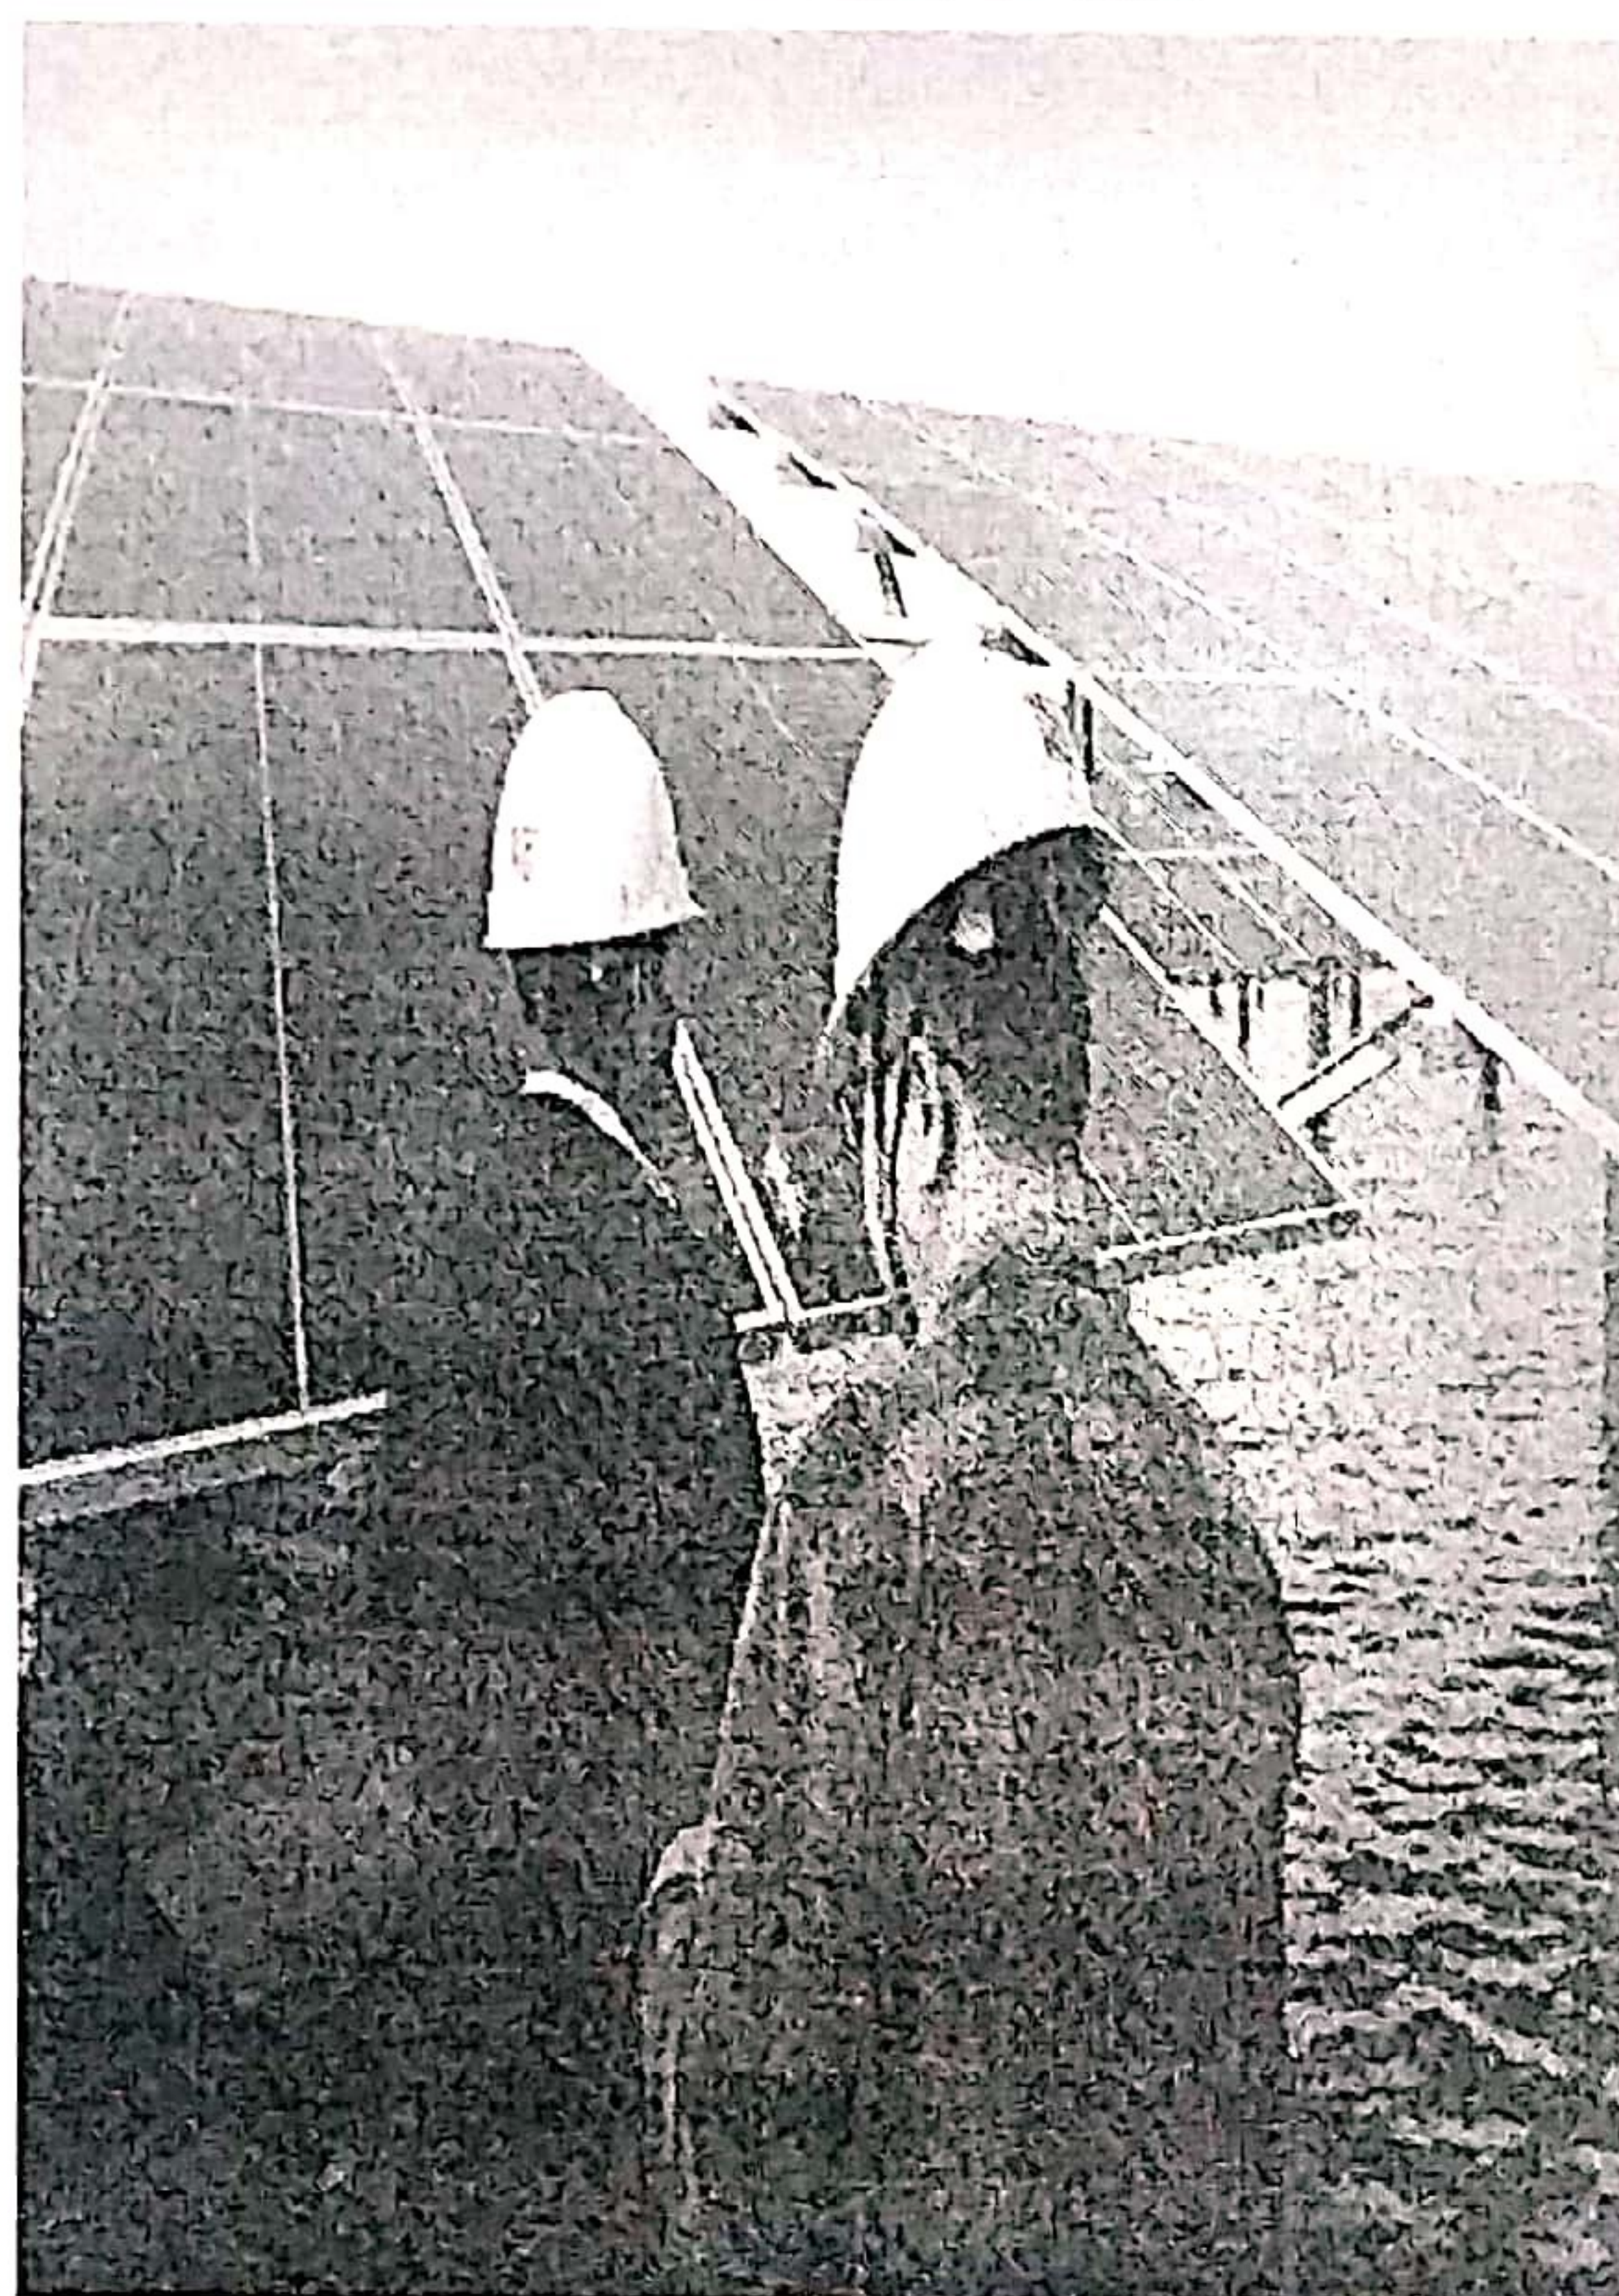
检查验收组件安装角度
