正衡监理光伏项目工程建设监理周报

2020 年 26 期

| 项目名称：蒋巷镇三洞湖 75MW 渔光互补光伏发电项目 | | 填报周期：2020. 11. 30-2020. 12. 06 |

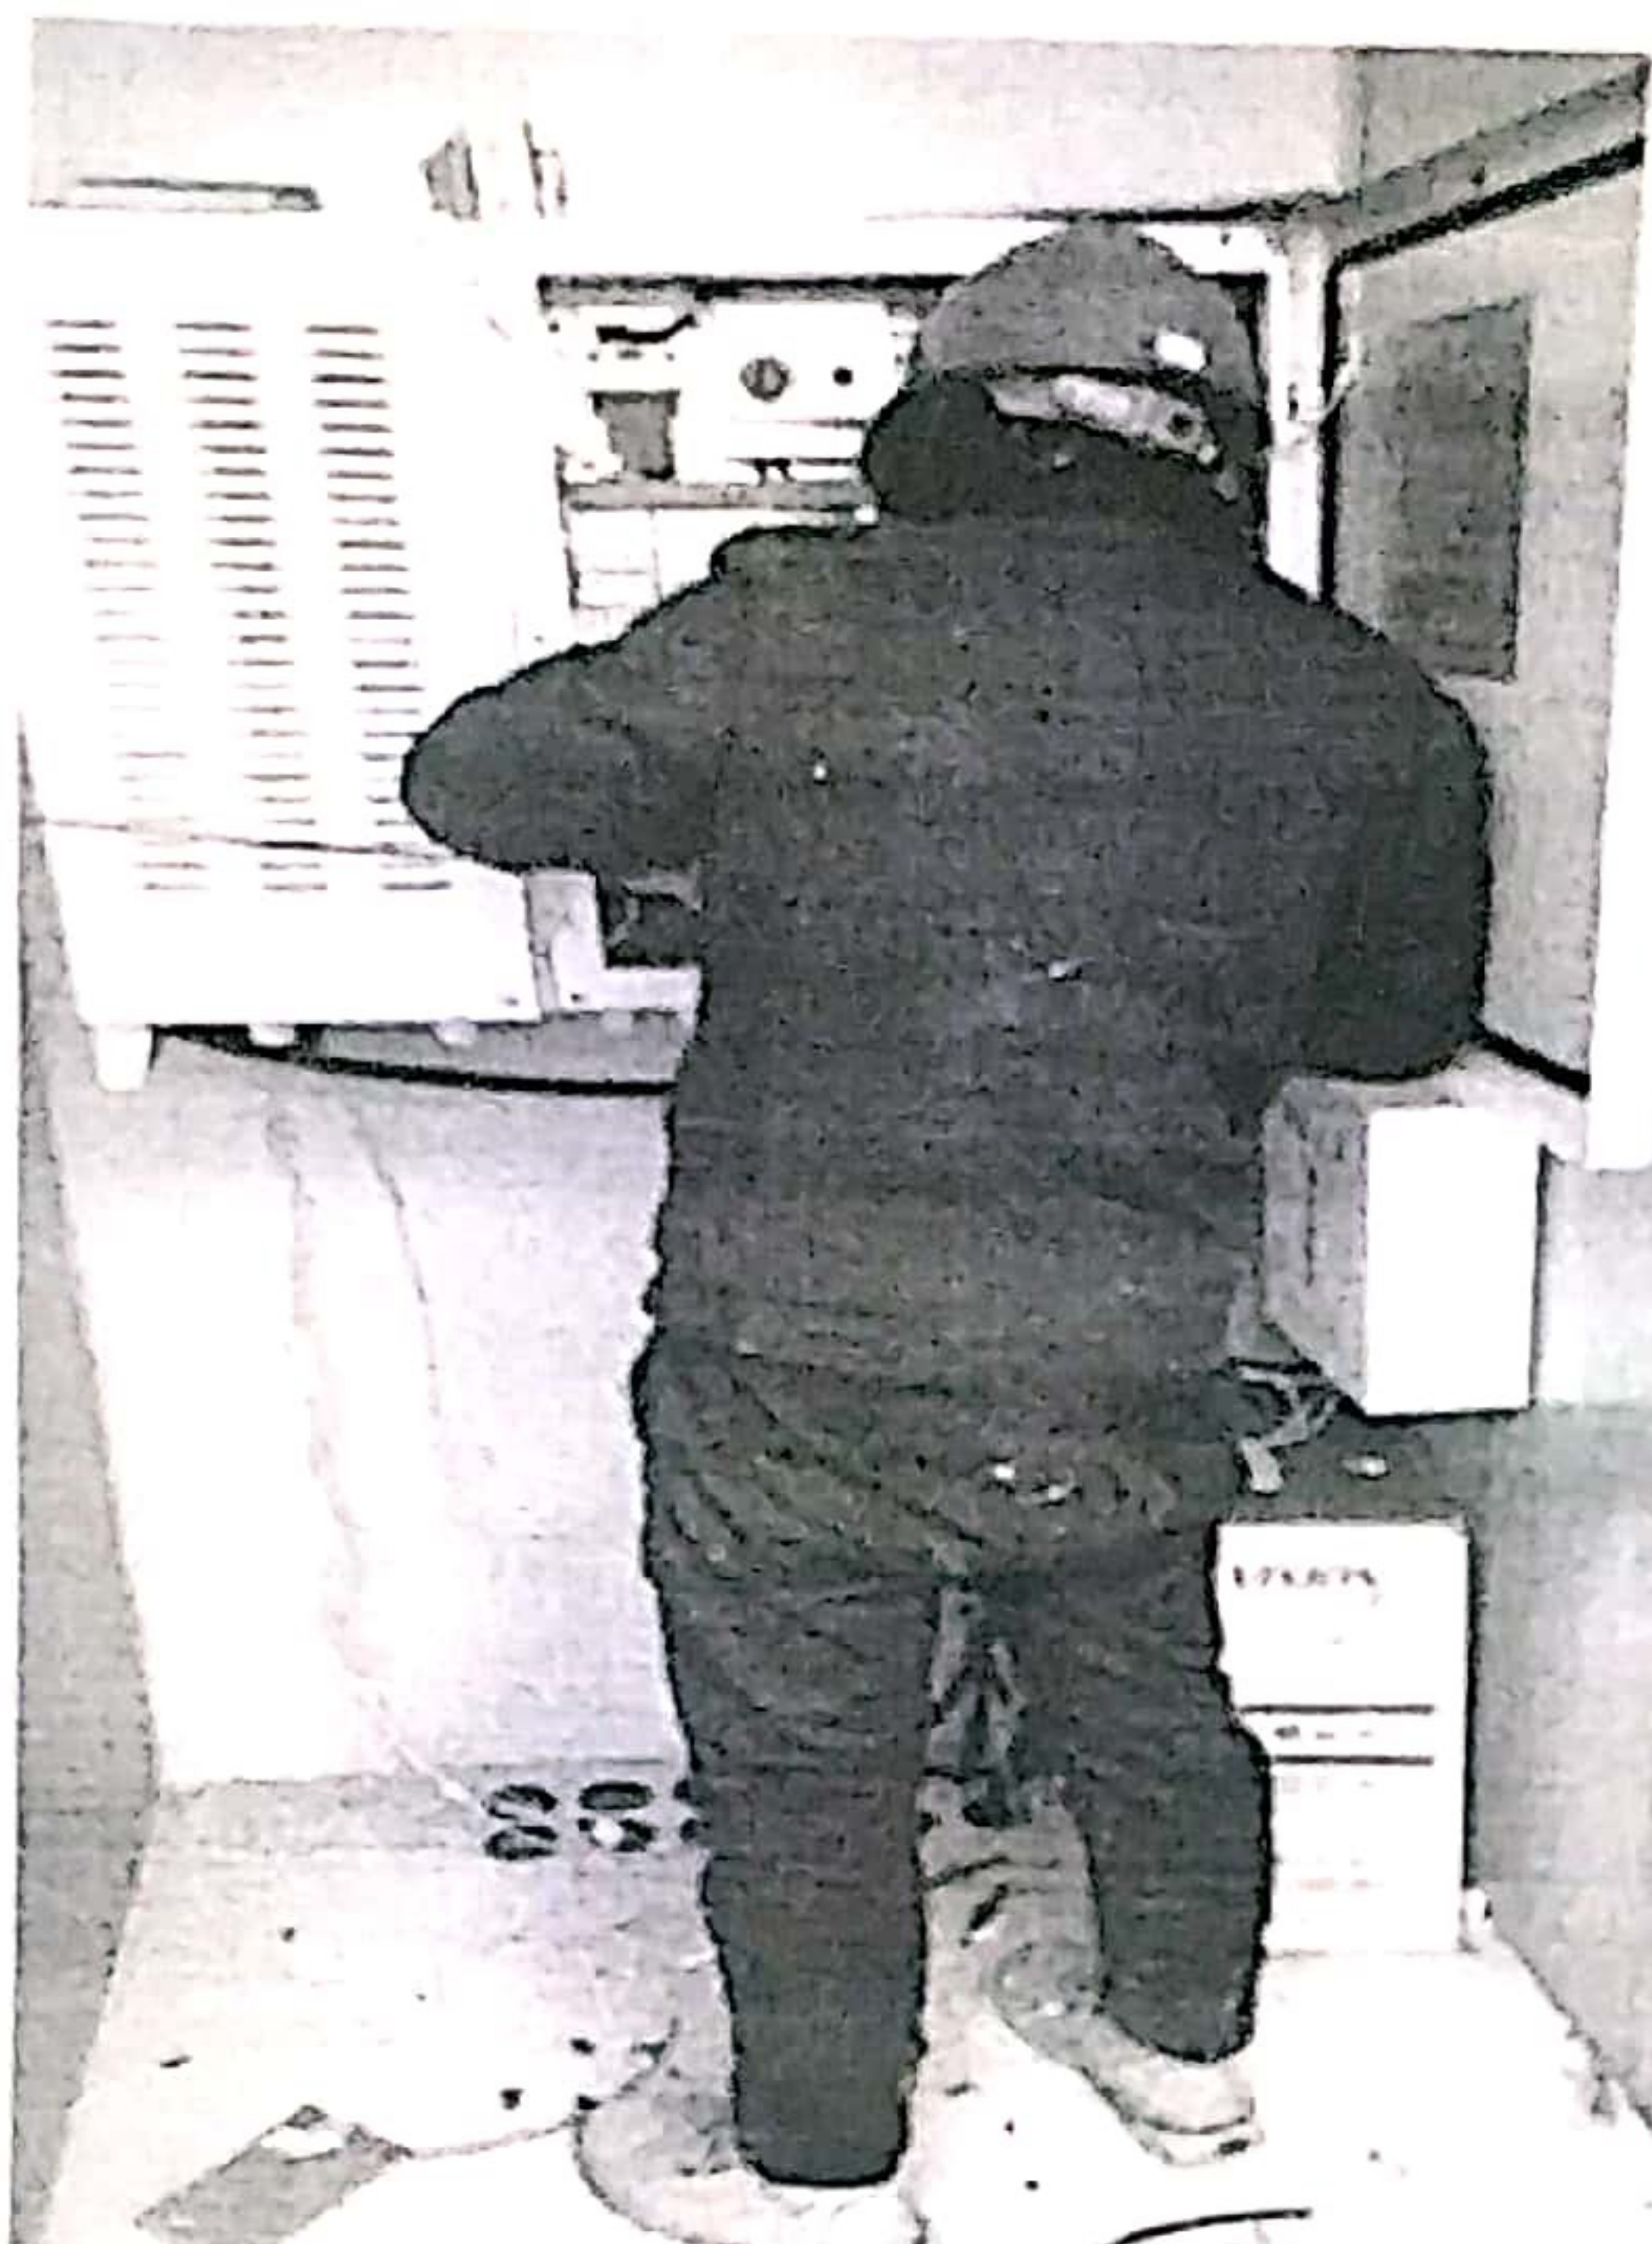
电气整改

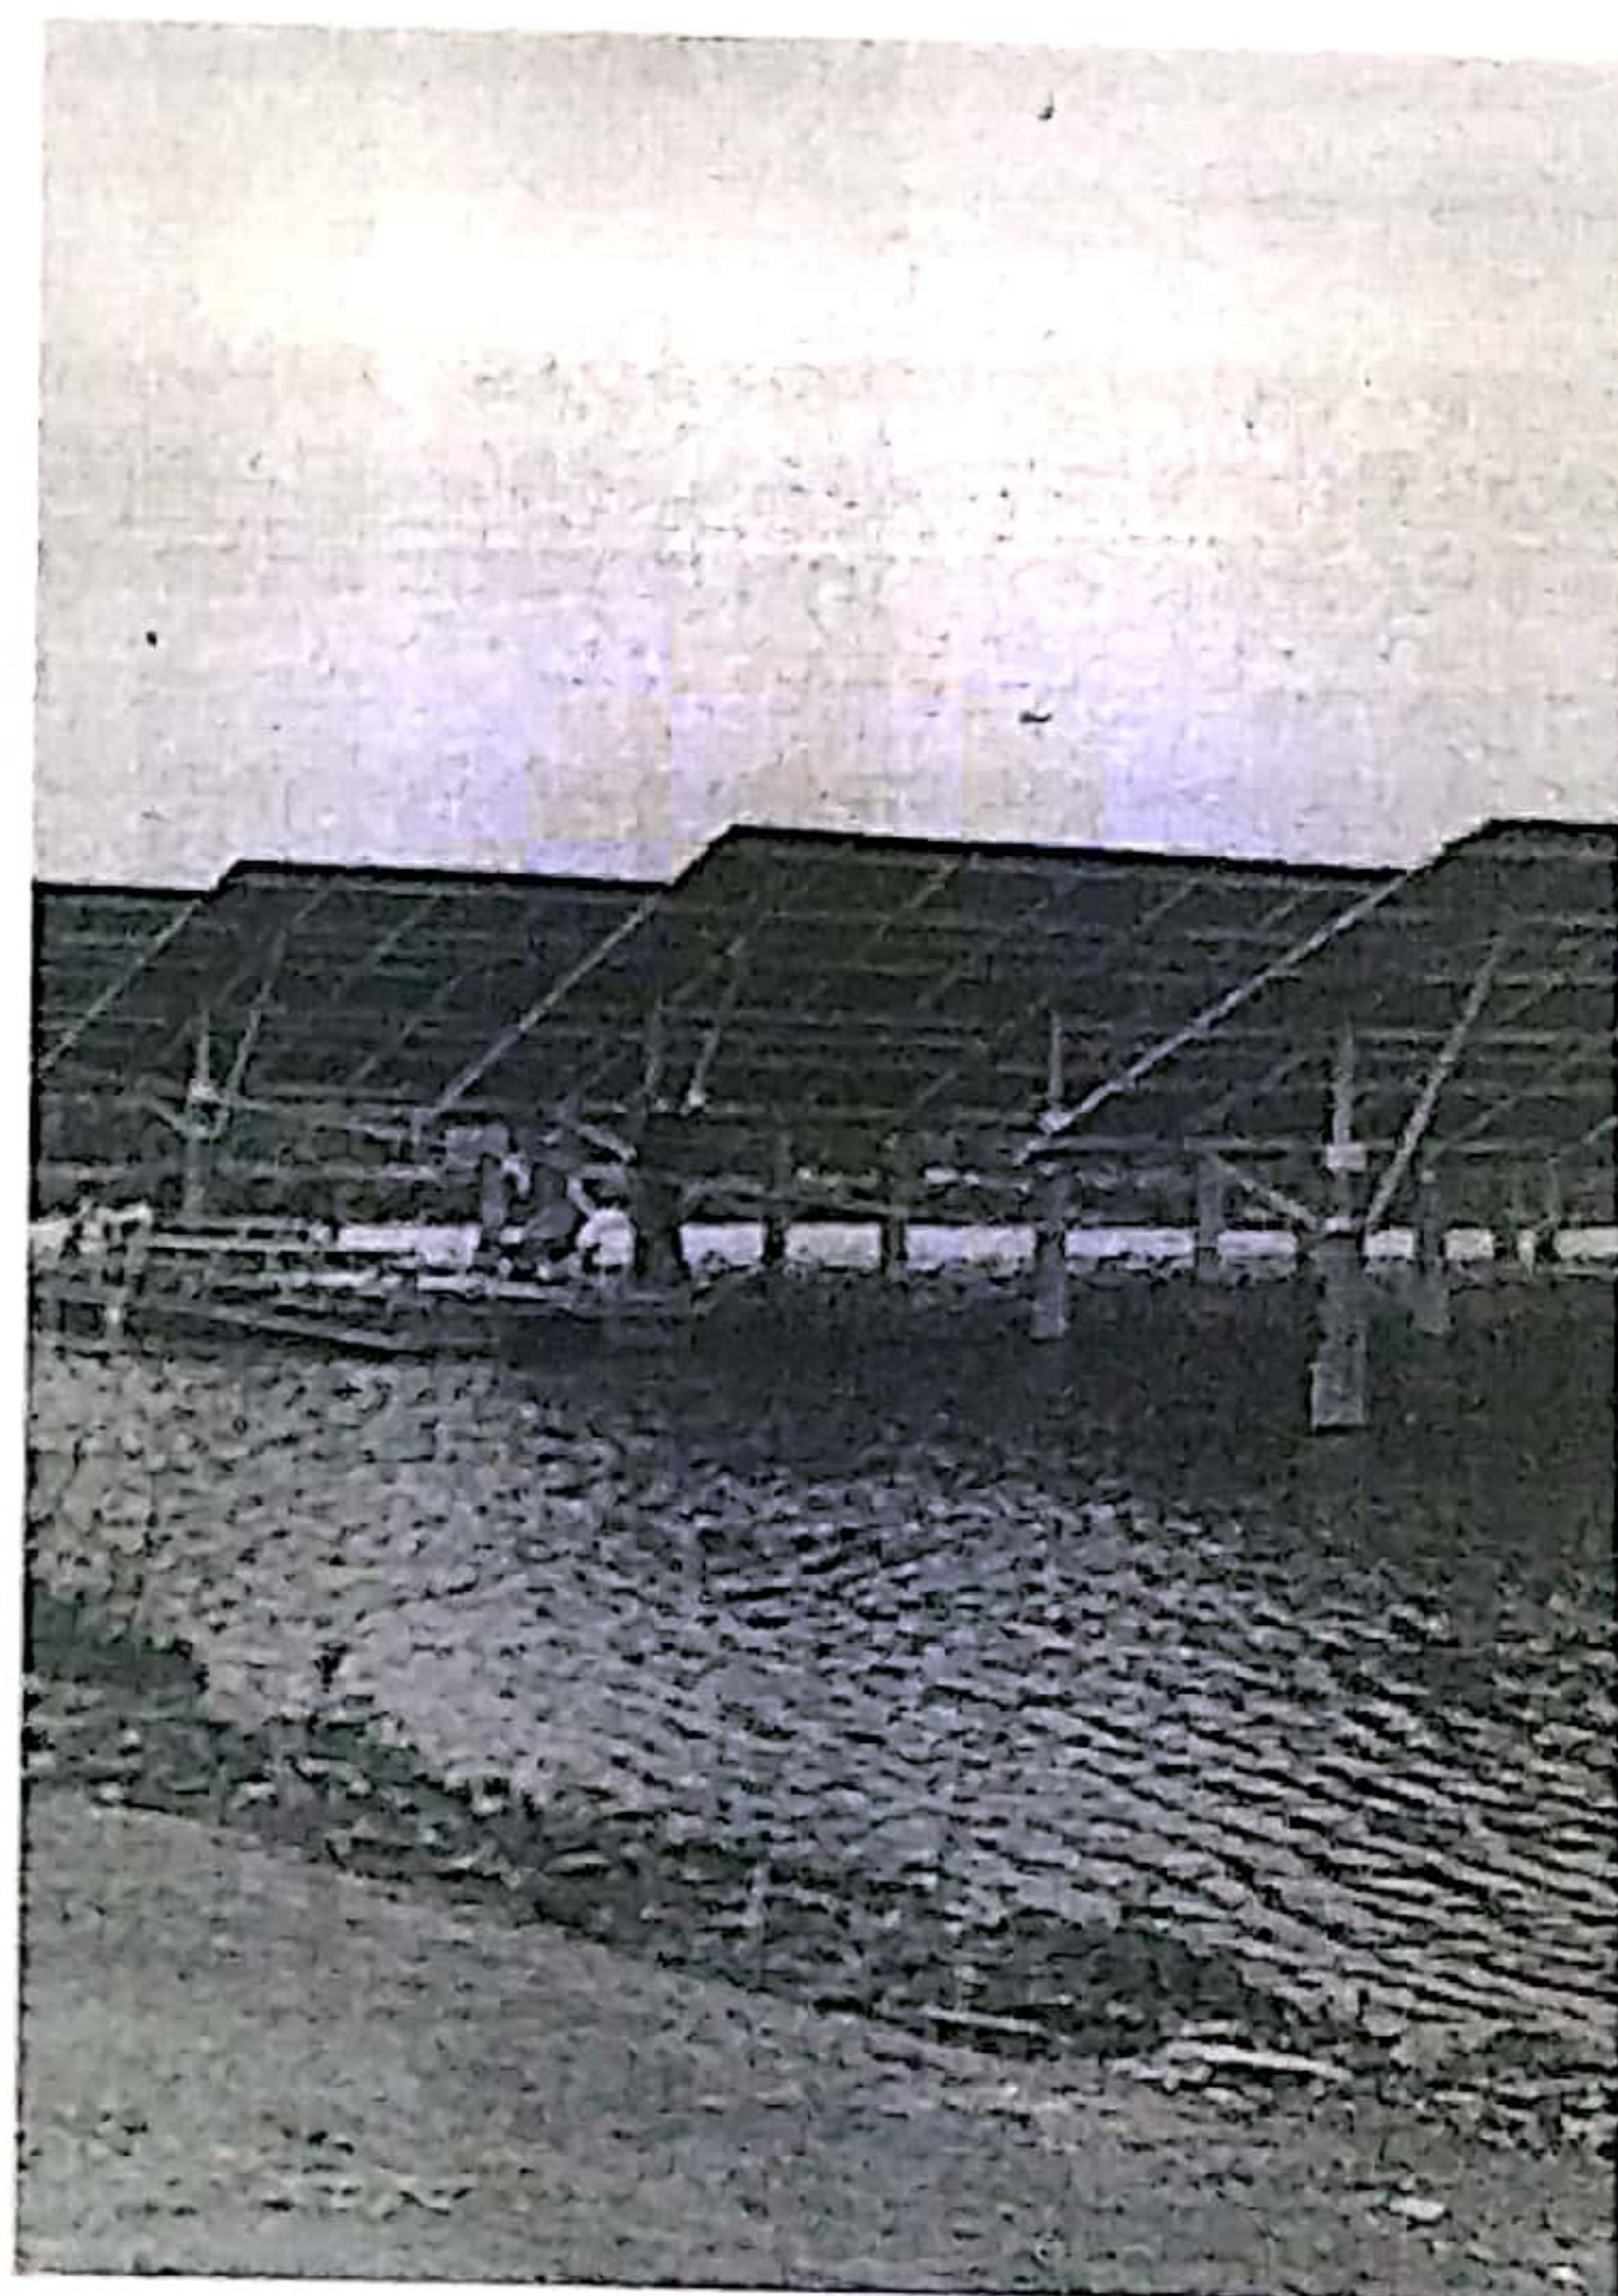
接地扁铁刷黄绿漆

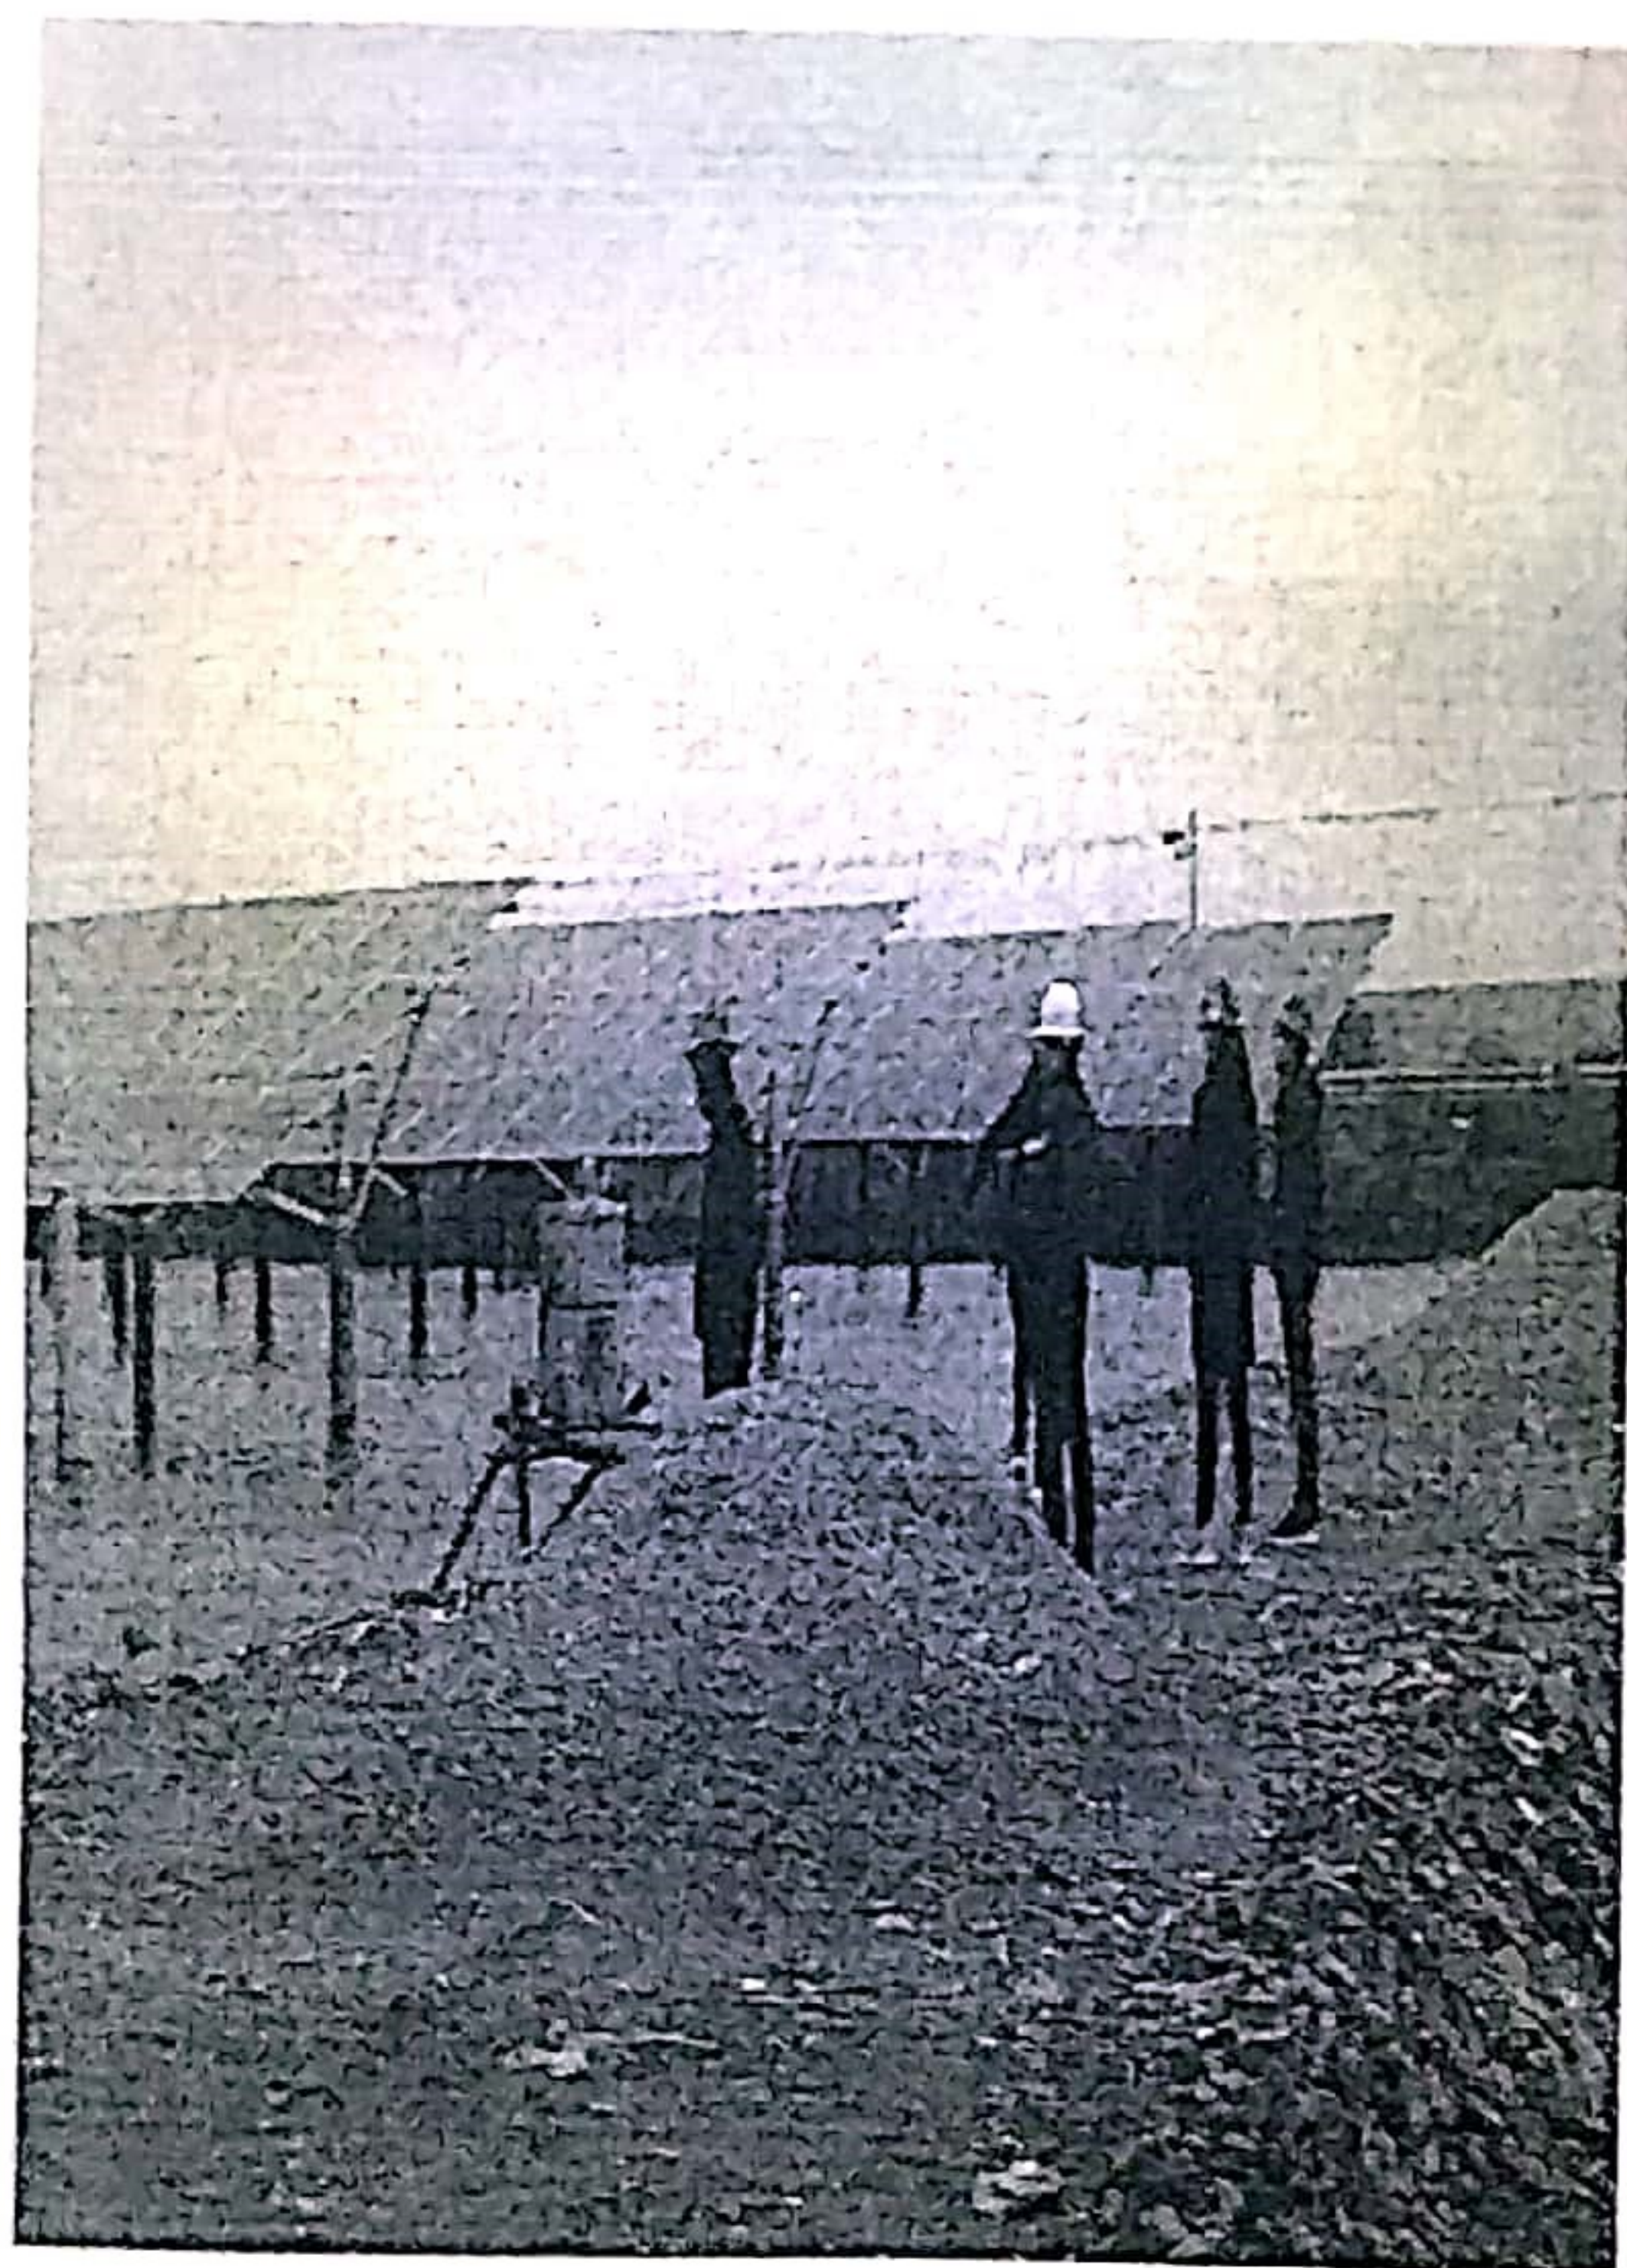
现场集电 X#线路（87#-93#）检查验收

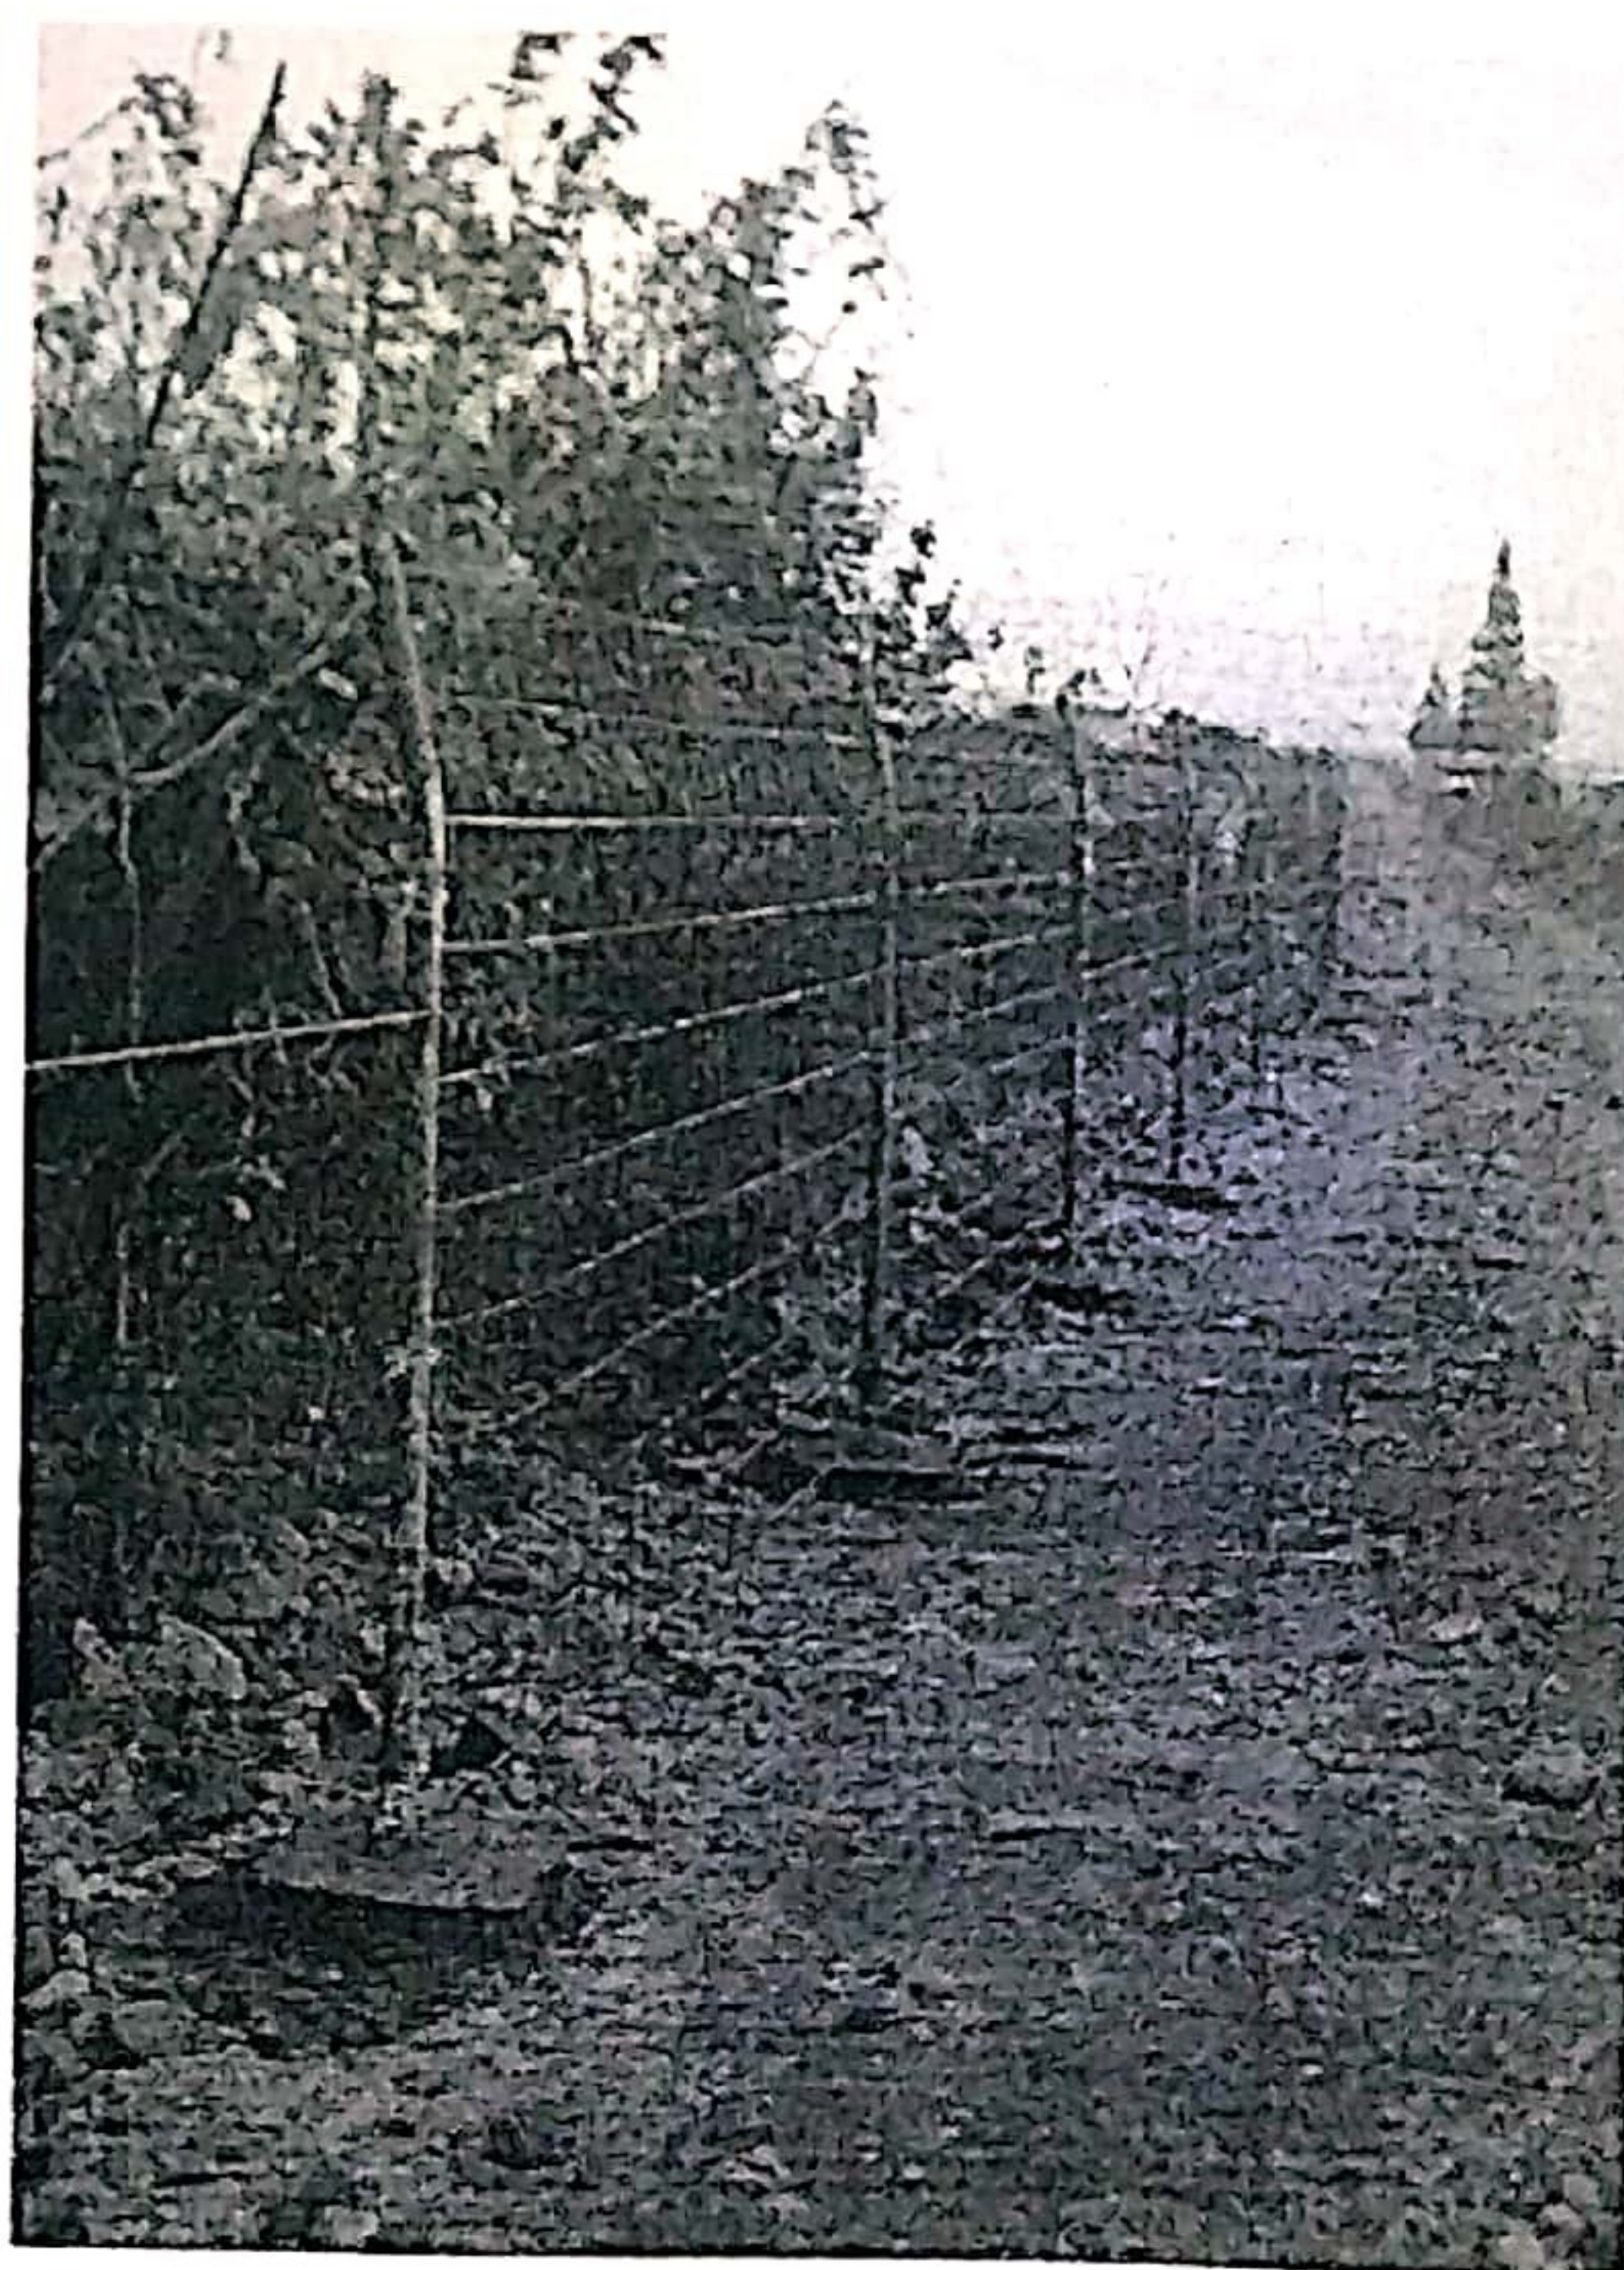
围栏施工

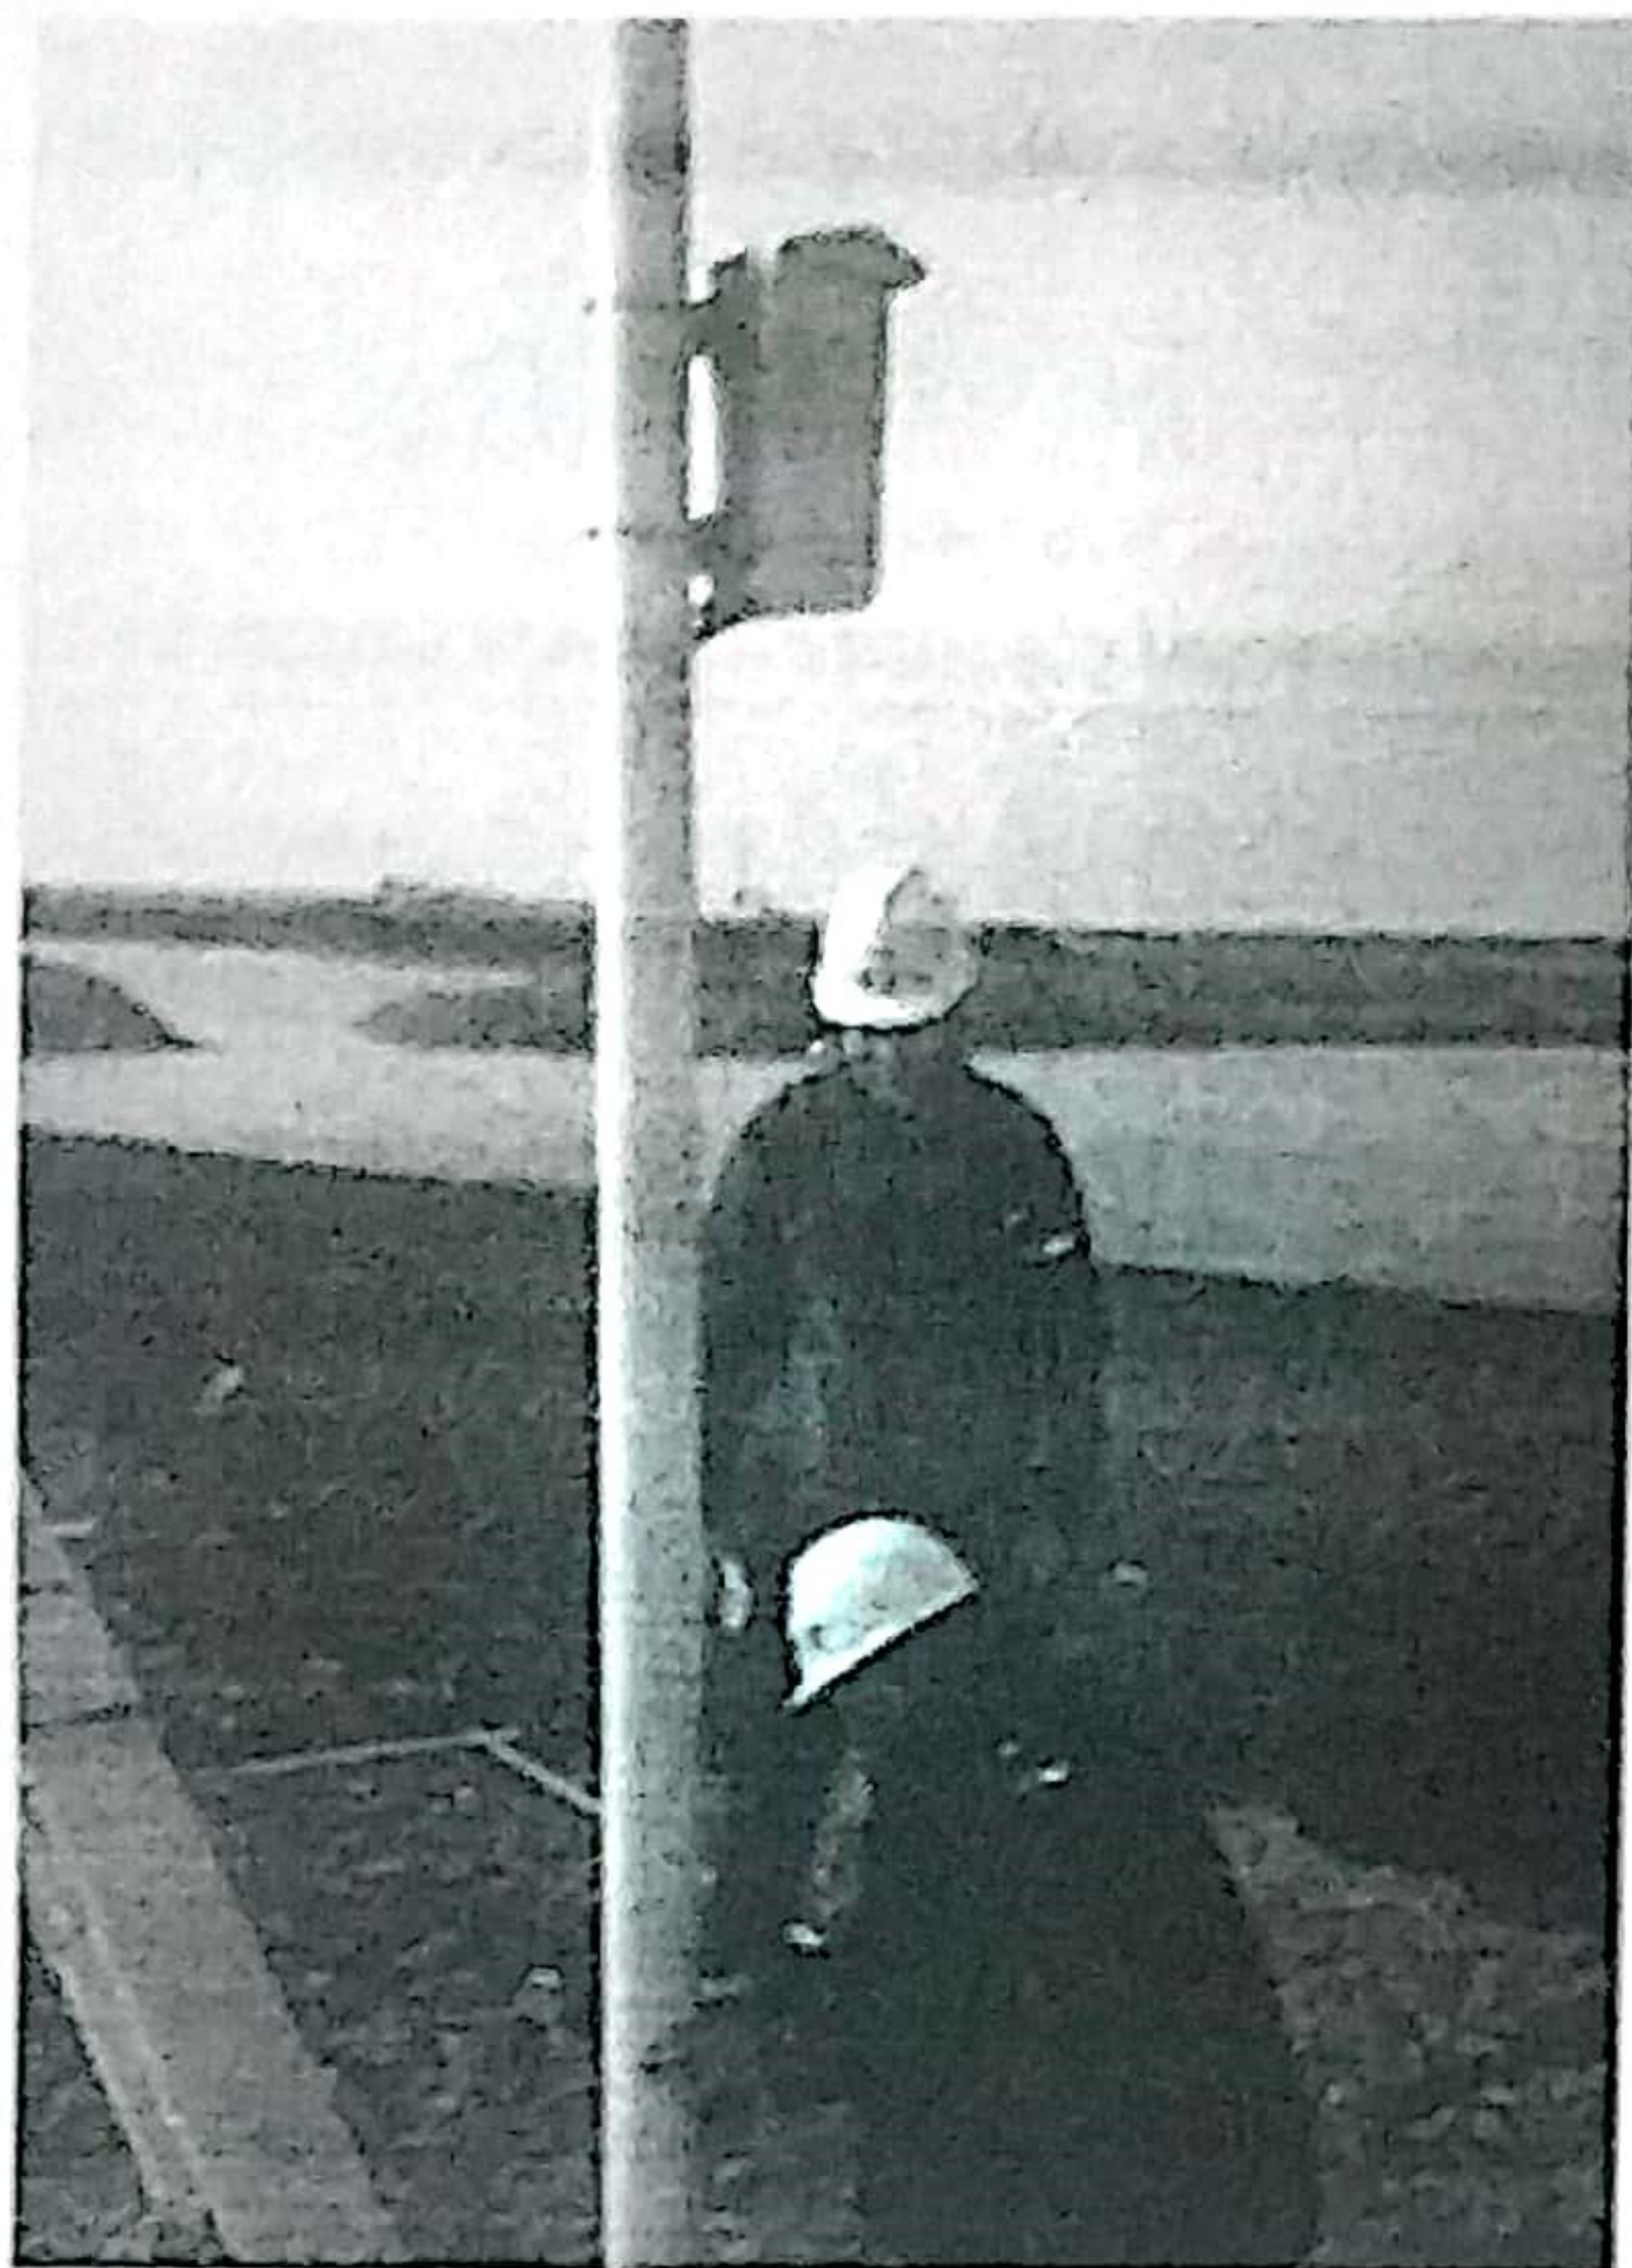
场区监控检查验收

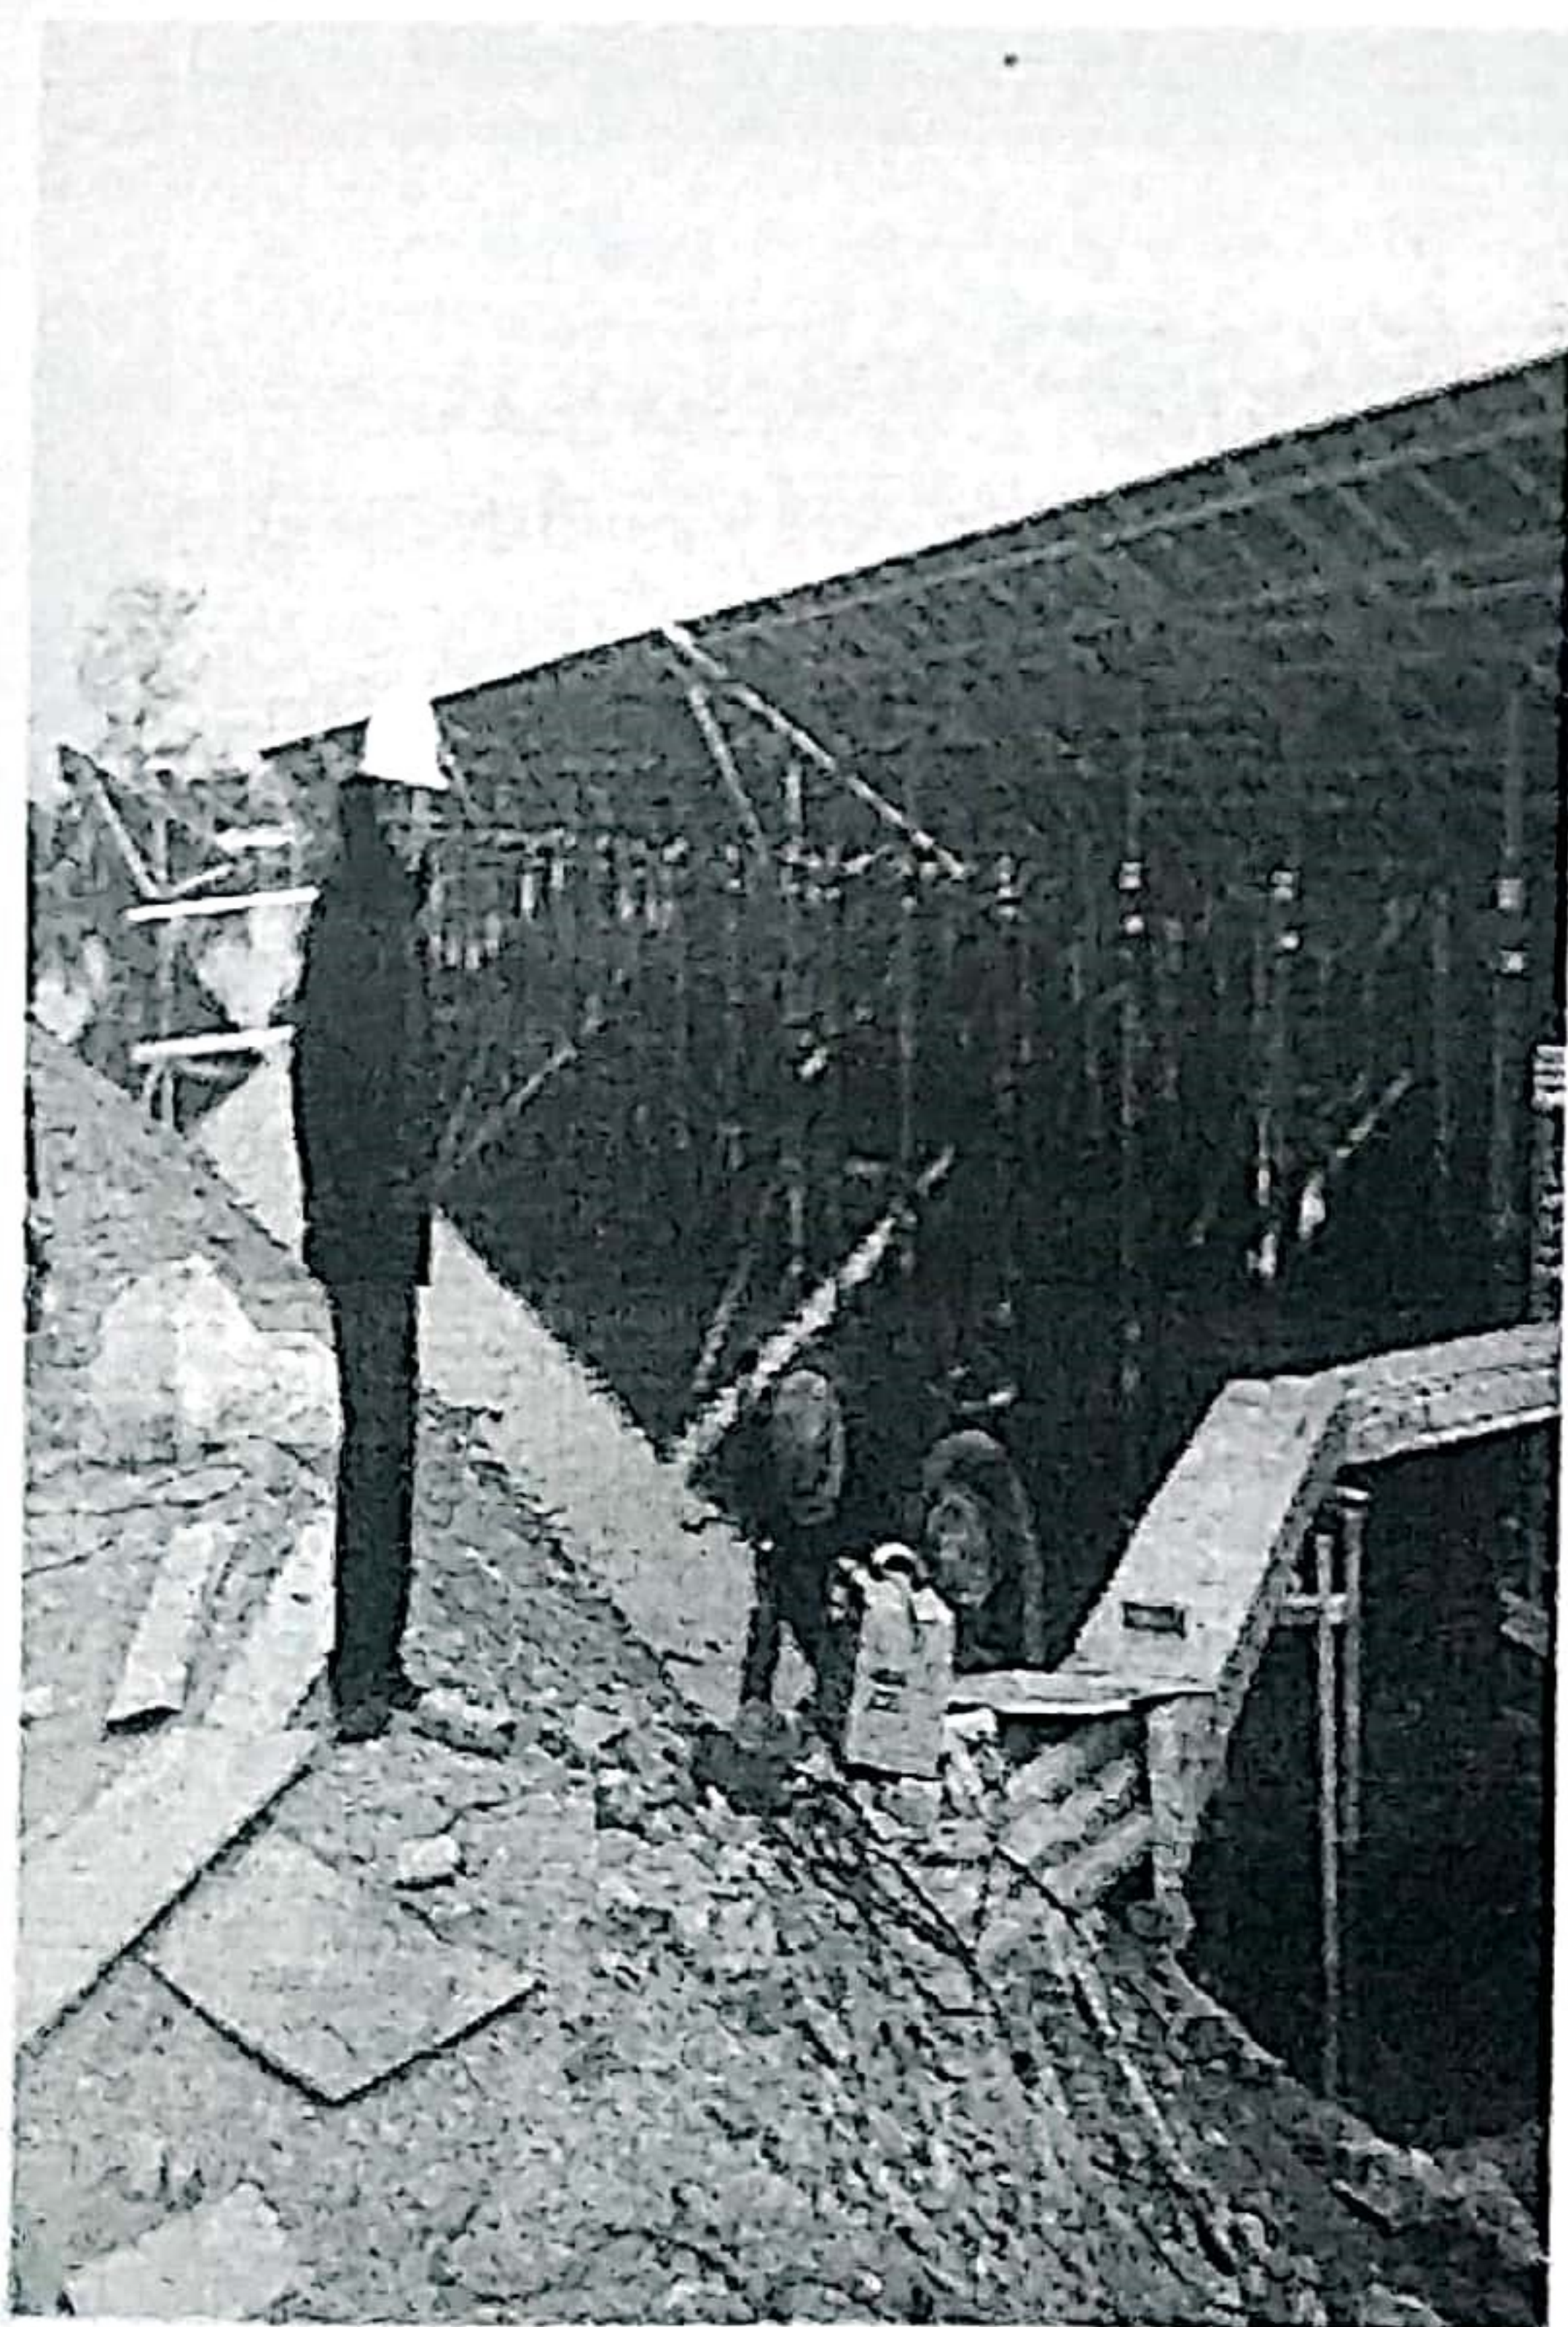
桥架盖板安装
