正衡监理光伏项目工程建设监理周报

2020 年 26 期

| 项目名称：蒋巷镇三洞湖 75MW 渔光互补光伏发电项目 | | 填报周期：2020. 11. 30-2020. 12. 06 |

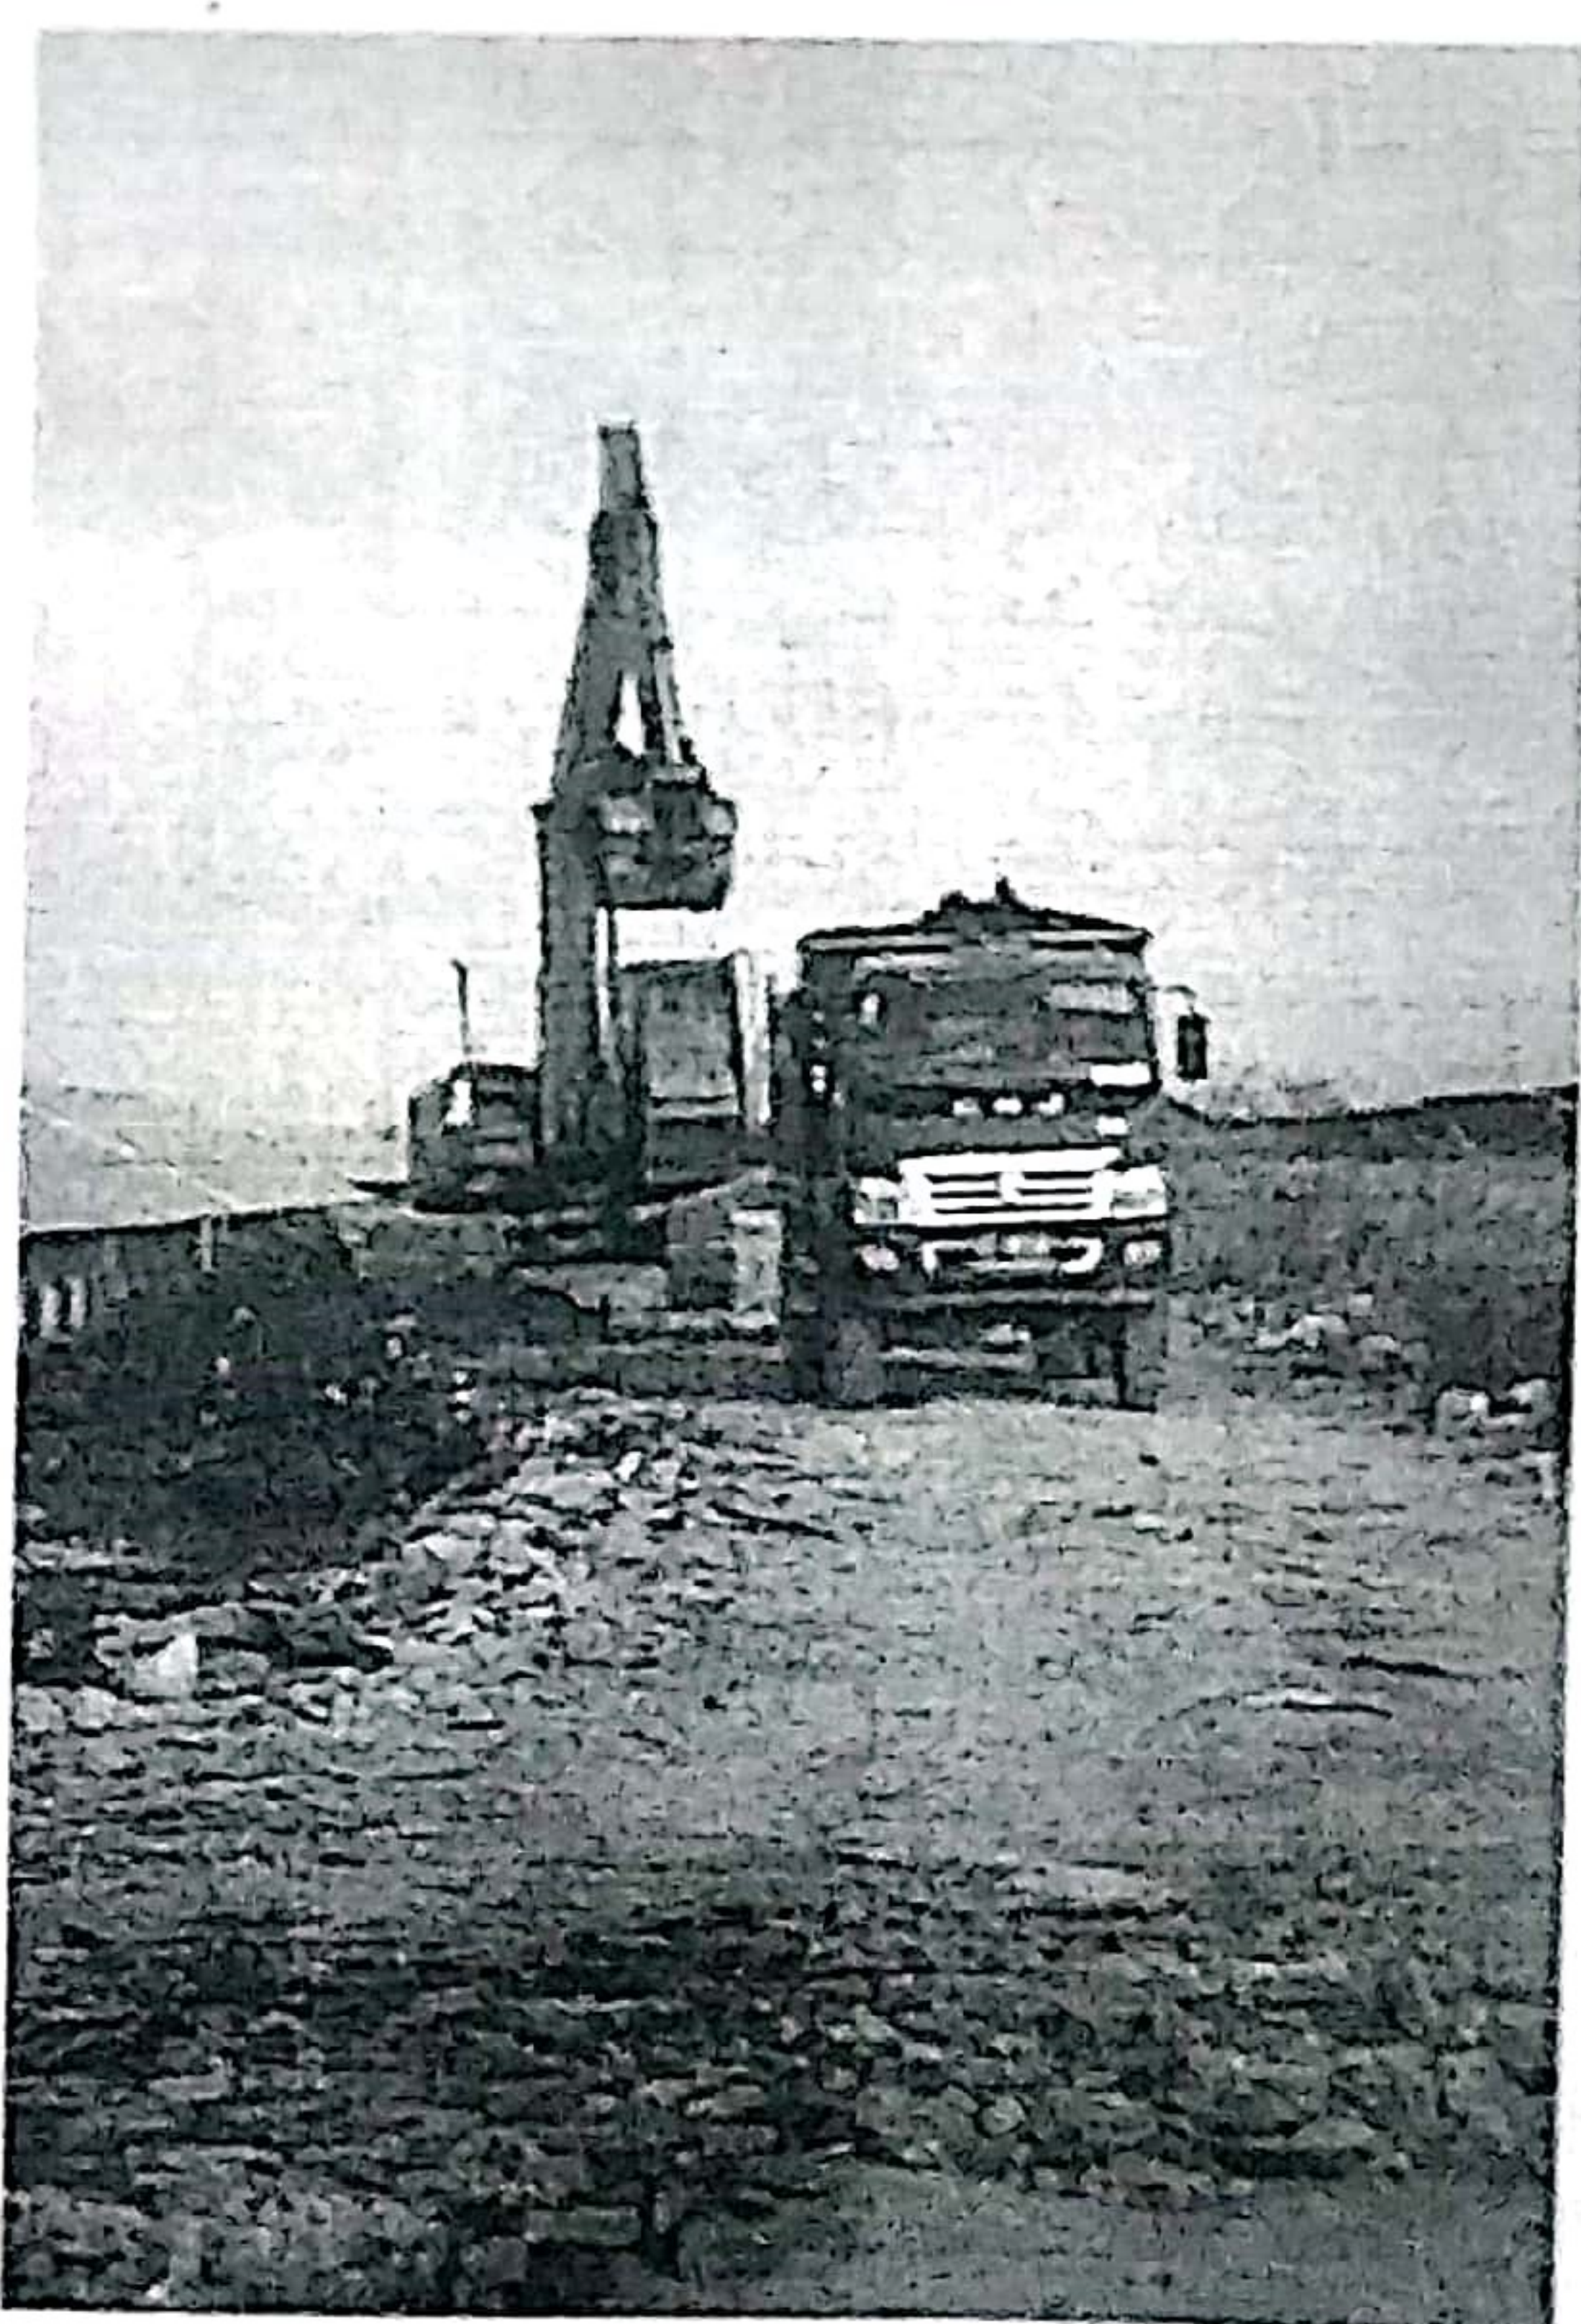
道路修整
