## 正衡监理光伏项目工程建设监理周报

2020年 04 期

项目名称: 蒋巷镇三洞湖 75MW 渔光互补光伏发电项目	填报周期: 2020.06.29-2020.07.05
<p>本周工作如下:</p> <ol style="list-style-type: none"> <li>1、施工单位整修施工道路; C区、AB区、A2区桩、A3区立柱焊接; 支架安装; 4号集电线路电缆敷设; 顶管完成; 浮船制作。</li> <li>2、组件进场监理人员、总包、业主查看, 要求施工单位组件吊卸注意安全。</li> <li>3、集电线路电缆沟积水过多, 需排水再进行铺沙。</li> <li>4、安全巡视工人宿舍临时用电发现主线路绑扎横担上没有用瓷瓶安装存在安全隐患; 总配电箱没有安装断路器, 要求施工单位尽快整改。</li> <li>5、有四方组织组件开箱验收, 经要求同意使用; 陪同华能领导现场指导工作; 巡视施工现场质量、安全。</li> <li>6、监理人员对进场组件进行检查, 并对组件吊卸进行安全旁站。</li> <li>7、A3区安装组件时要求施工单位按顺序从上向下安装, 防止爆晶。</li> <li>8、支架横梁安装现场口头通知安装时部分不水平, 有弧度现象, 要求尽快安排人员整改。</li> <li>9、电缆、支架到货验收, 查看规格型号, 检测支架镀锌层厚度, 查看质保资料。</li> <li>10、监理人员对进场桥架验收, 查看批次、质保资料, 检测其镀锌层厚度。</li> <li>11、施工现场发现支架部分镀锌层厚度不合格, 要求施工单位把镀锌层比合格产品尽快清理出场; 施工道路旁存在部分汽车损坏支架问题, 口头通知施工负责人做好成品保护; 监理人员安装组件时检查指导安装。</li> <li>12、巡视施工现场检查质量、安全; 现场要求道路西侧堆放的支架材料, 做好防护措施, 防止车辆压损。</li> <li>13、B区支架安装有不平整现象, 现场口头通知施工单位负责人员两端拉线安装必须确保平整, 不得出现波浪现象。</li> <li>14、组件安装时现场要求施工人员在运输过程中一定要按照技术要求运输、施工。</li> <li>15、对管桩检测、集电线路电缆中间接头制作进行旁站; 箱变开箱检查。</li> <li>16、主持召开第四次监理例会, 并针对会议内容整理为会议纪要递交至业主、施工方。</li> <li>17、现场验收检查支架进场查看型号规格, 测量镀锌层厚度; 集电线路中间接头制作旁站检查, 巡视电缆敷设情况。</li> <li>18、现场发现浮挖打桩时有部分管桩插入土中没有打入, 工人在附近施工存在安全隐患, 口头通知施工负责人安全总监尽快整改; 检查工人宿舍、食堂用电安全, 部分未落实整改, 要求再次发现不落实整改将进行经济考核

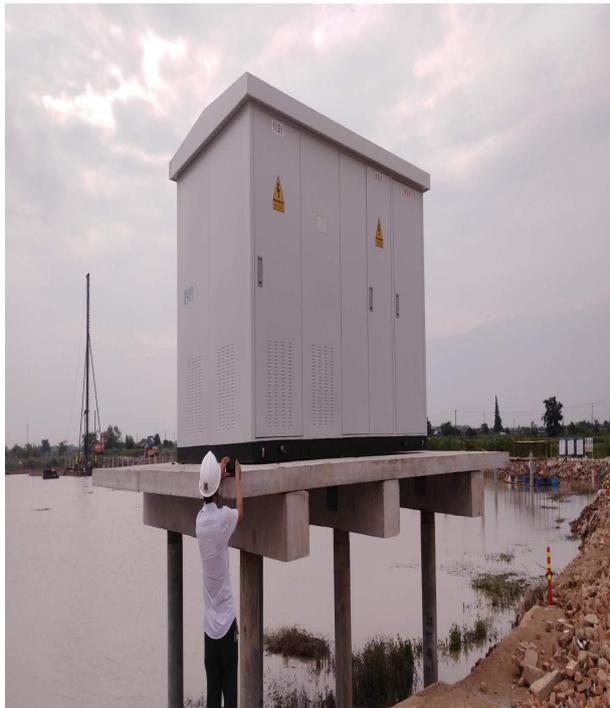
箱变吊装

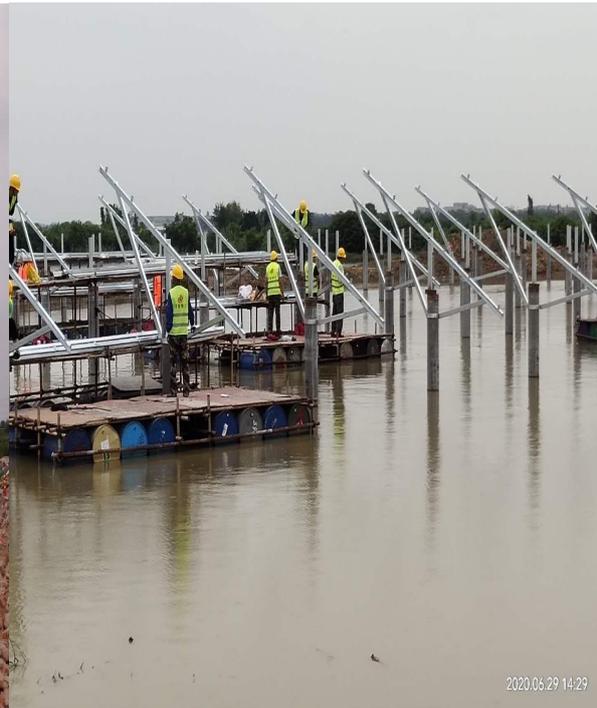
支架安装

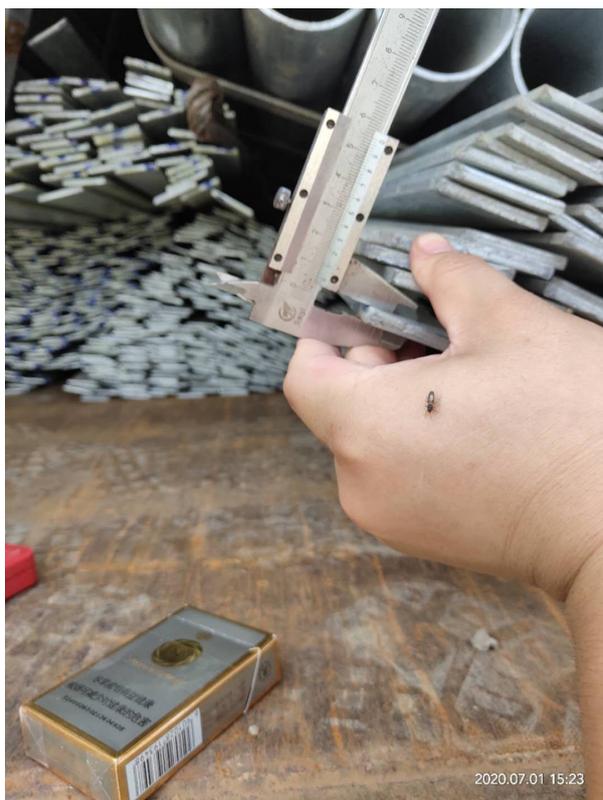
对进场接地扁铁进行检查

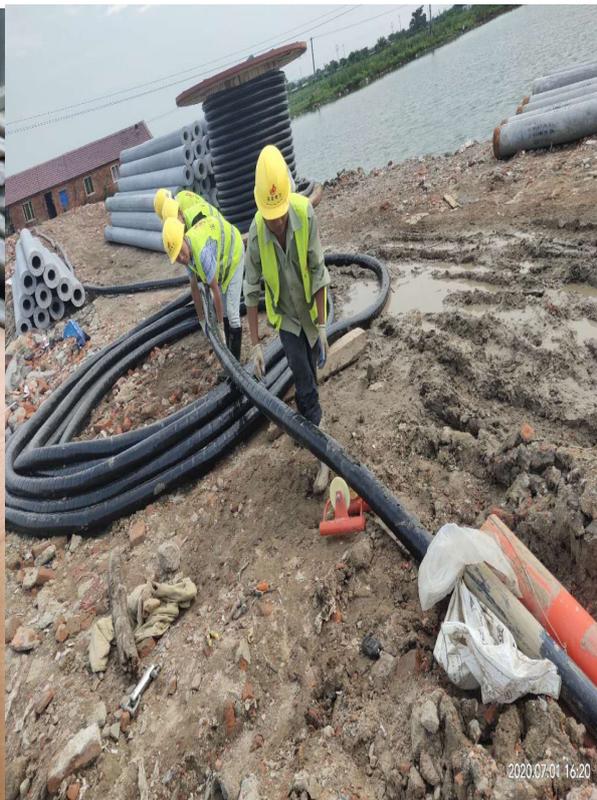
集电线路电缆过路穿管

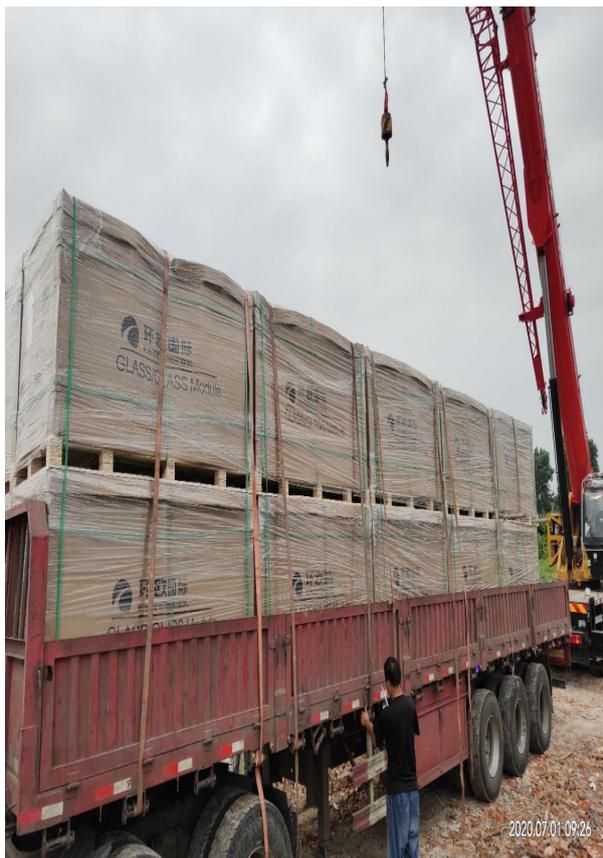
组件进场吊卸

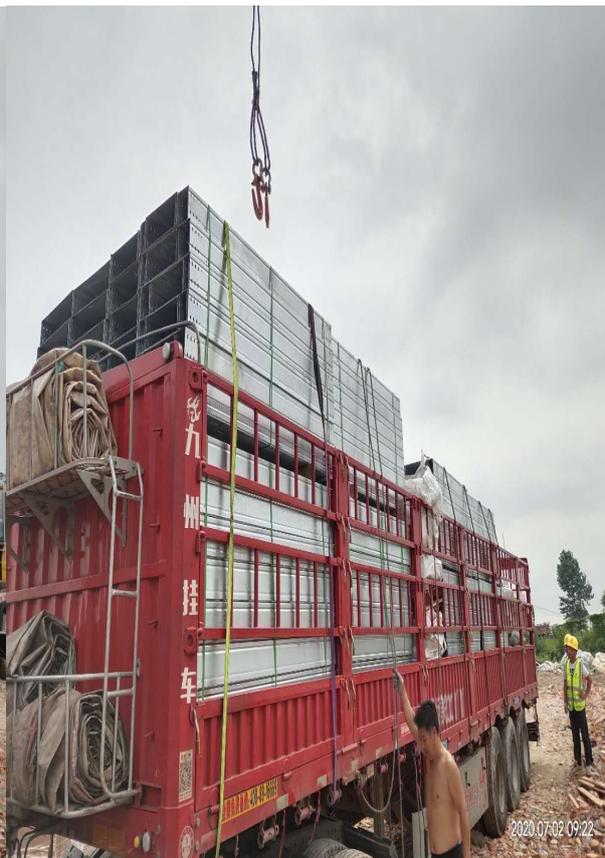
桥架进场

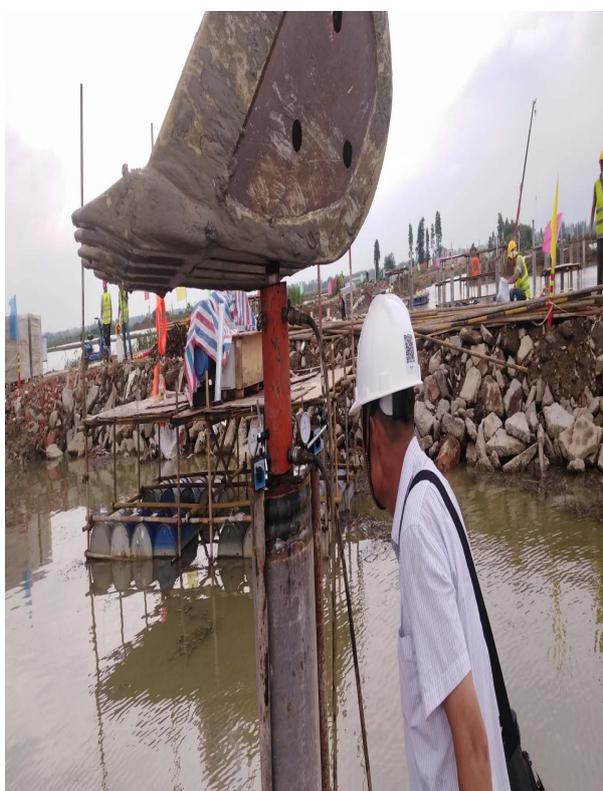
管桩检测试验

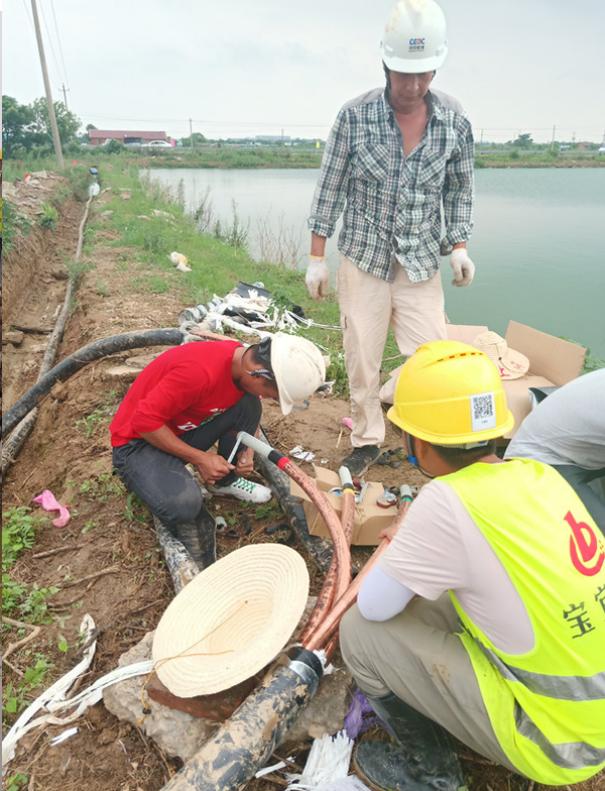
集电线路电缆中直接头制作
