## 正衡监理光伏项目工程建设监理周报

2020 年 05 期

| 项目名称: 蒋巷镇三洞湖 75MW 渔光互补光伏发电项目 | 填报周期: 2020.07.05-2020.07.12 |

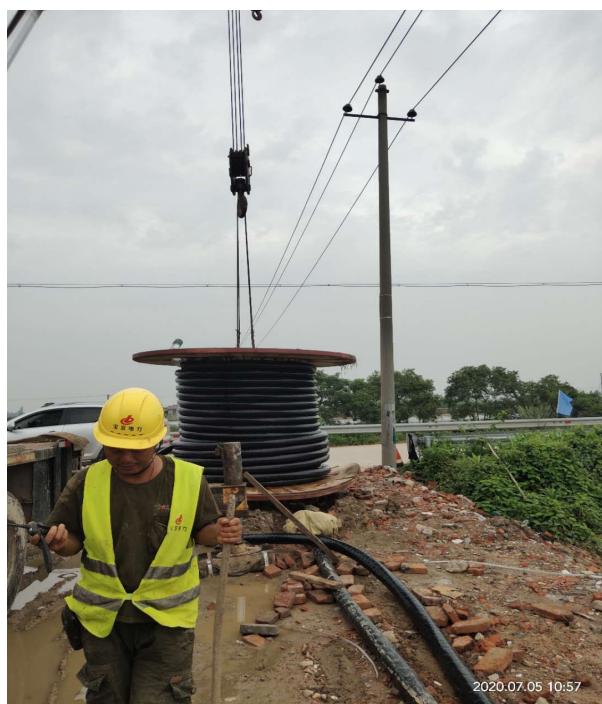
现场 5 号集电线路敷设

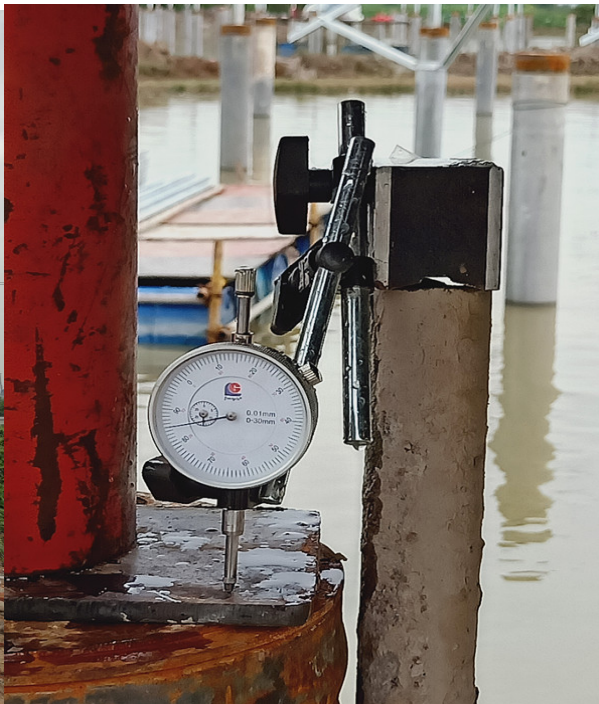
现场 A2 区 1678#桩静载试验

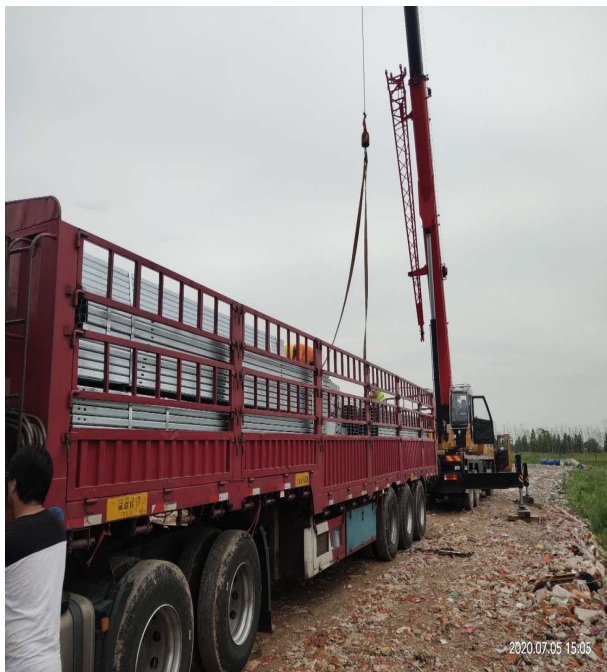
支架进场

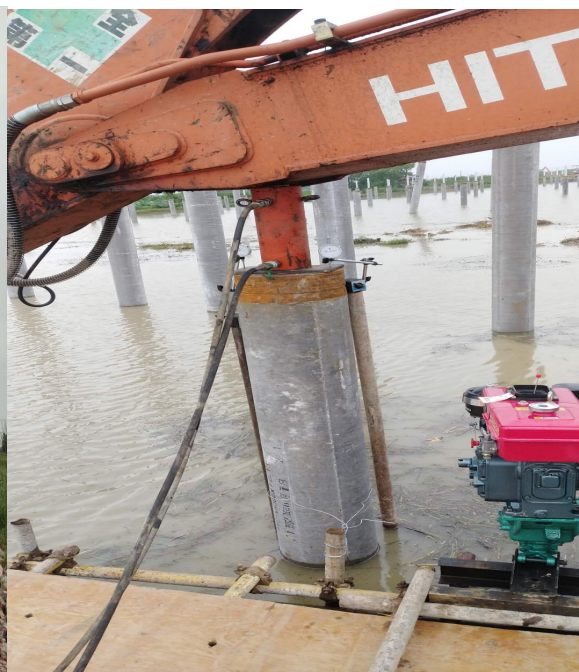
现场 A3 区单桩竖向抗压静载试验

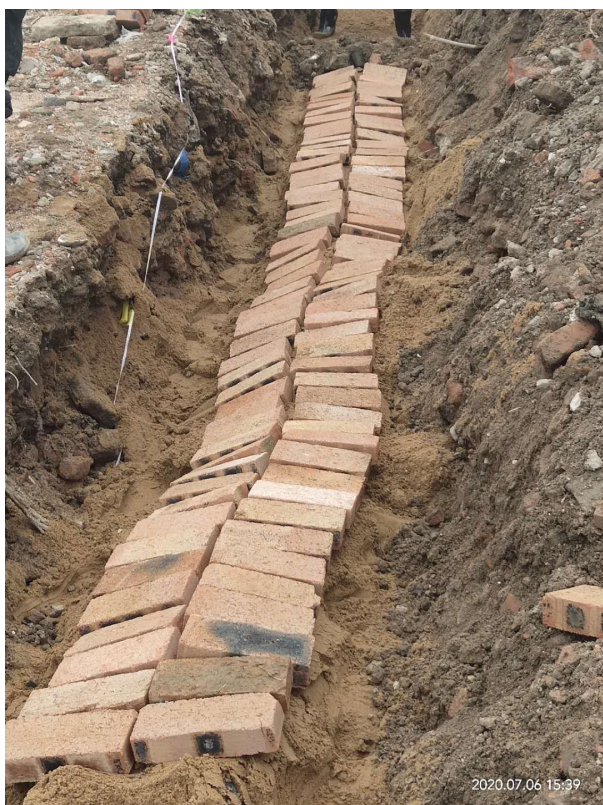
电缆敷设、铺沙、盖砖完成

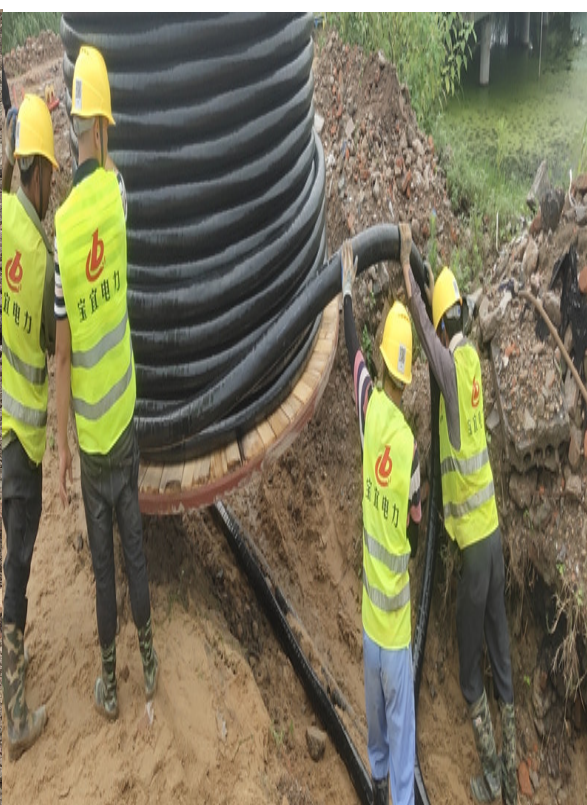
现场 1 号、2 号集电线路电缆敷设
