## 正衡监理光伏项目工程建设监理周报

2020 年 08 期

| 项目名称: 蒋巷镇三洞湖 75MW 渔光互补光伏发电项目 | | 填报周期: 2020.07.27-2020.08.02 |

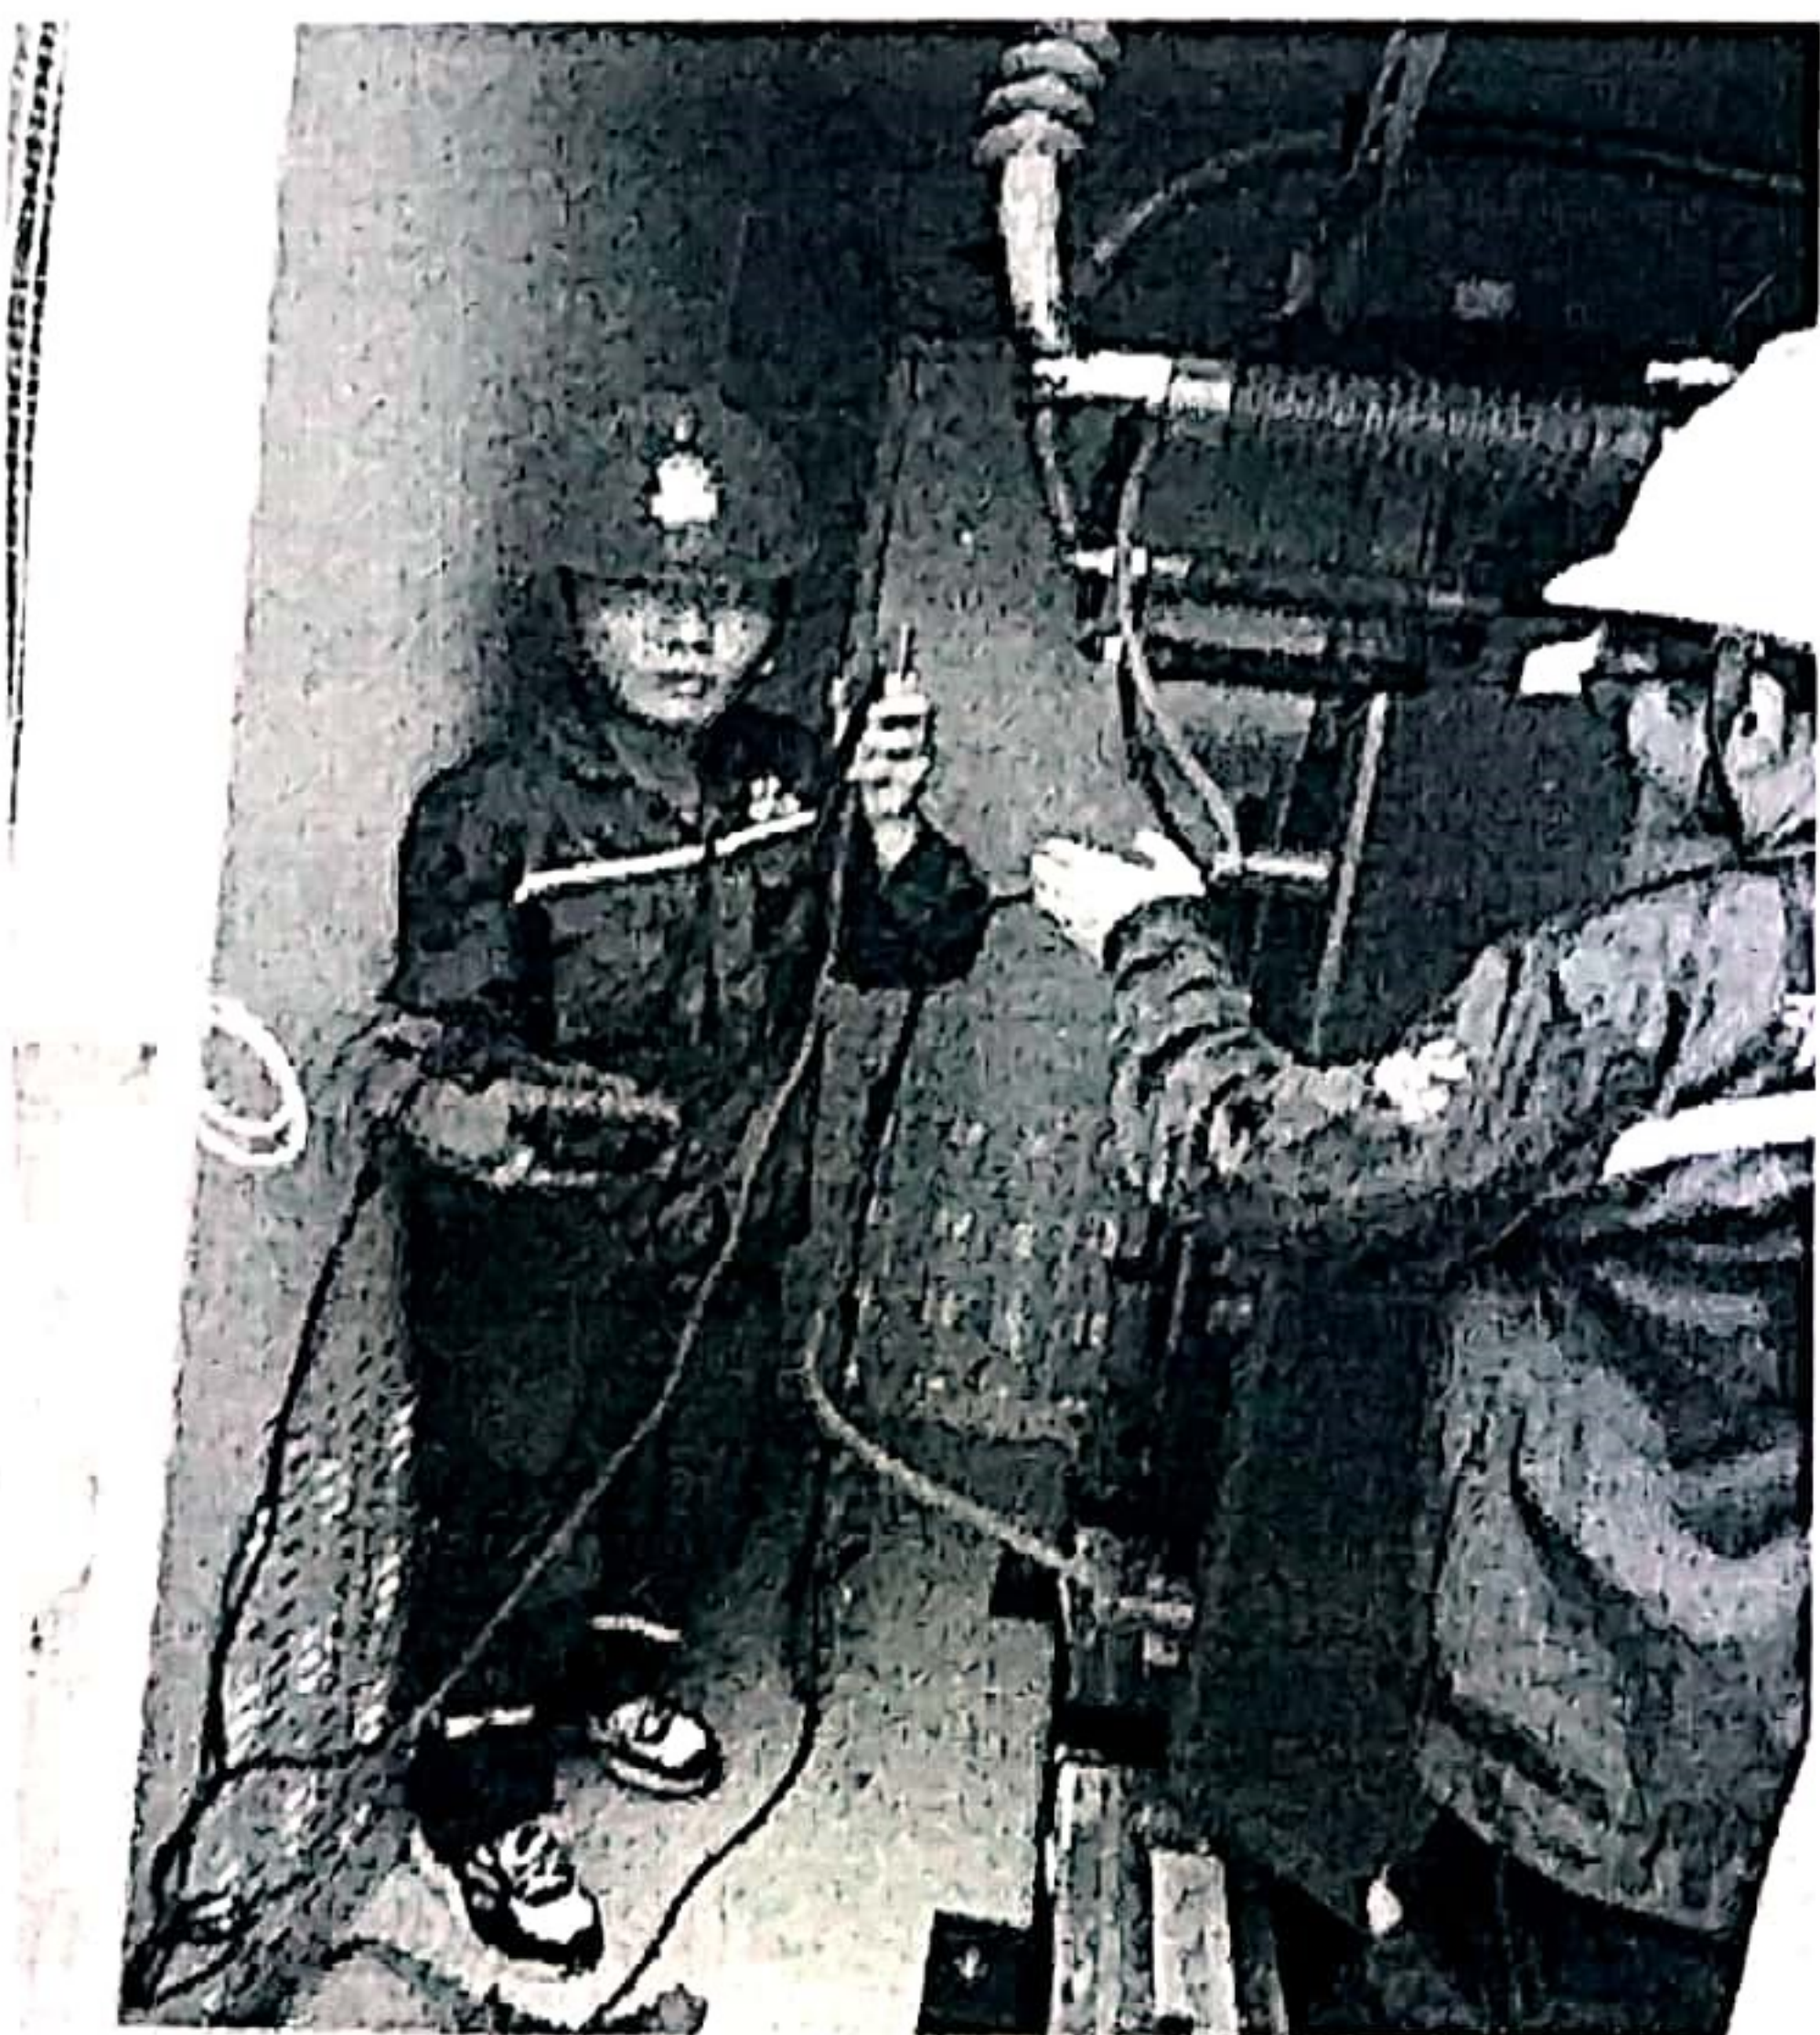
11#、21#、22#、23#箱变常规检测

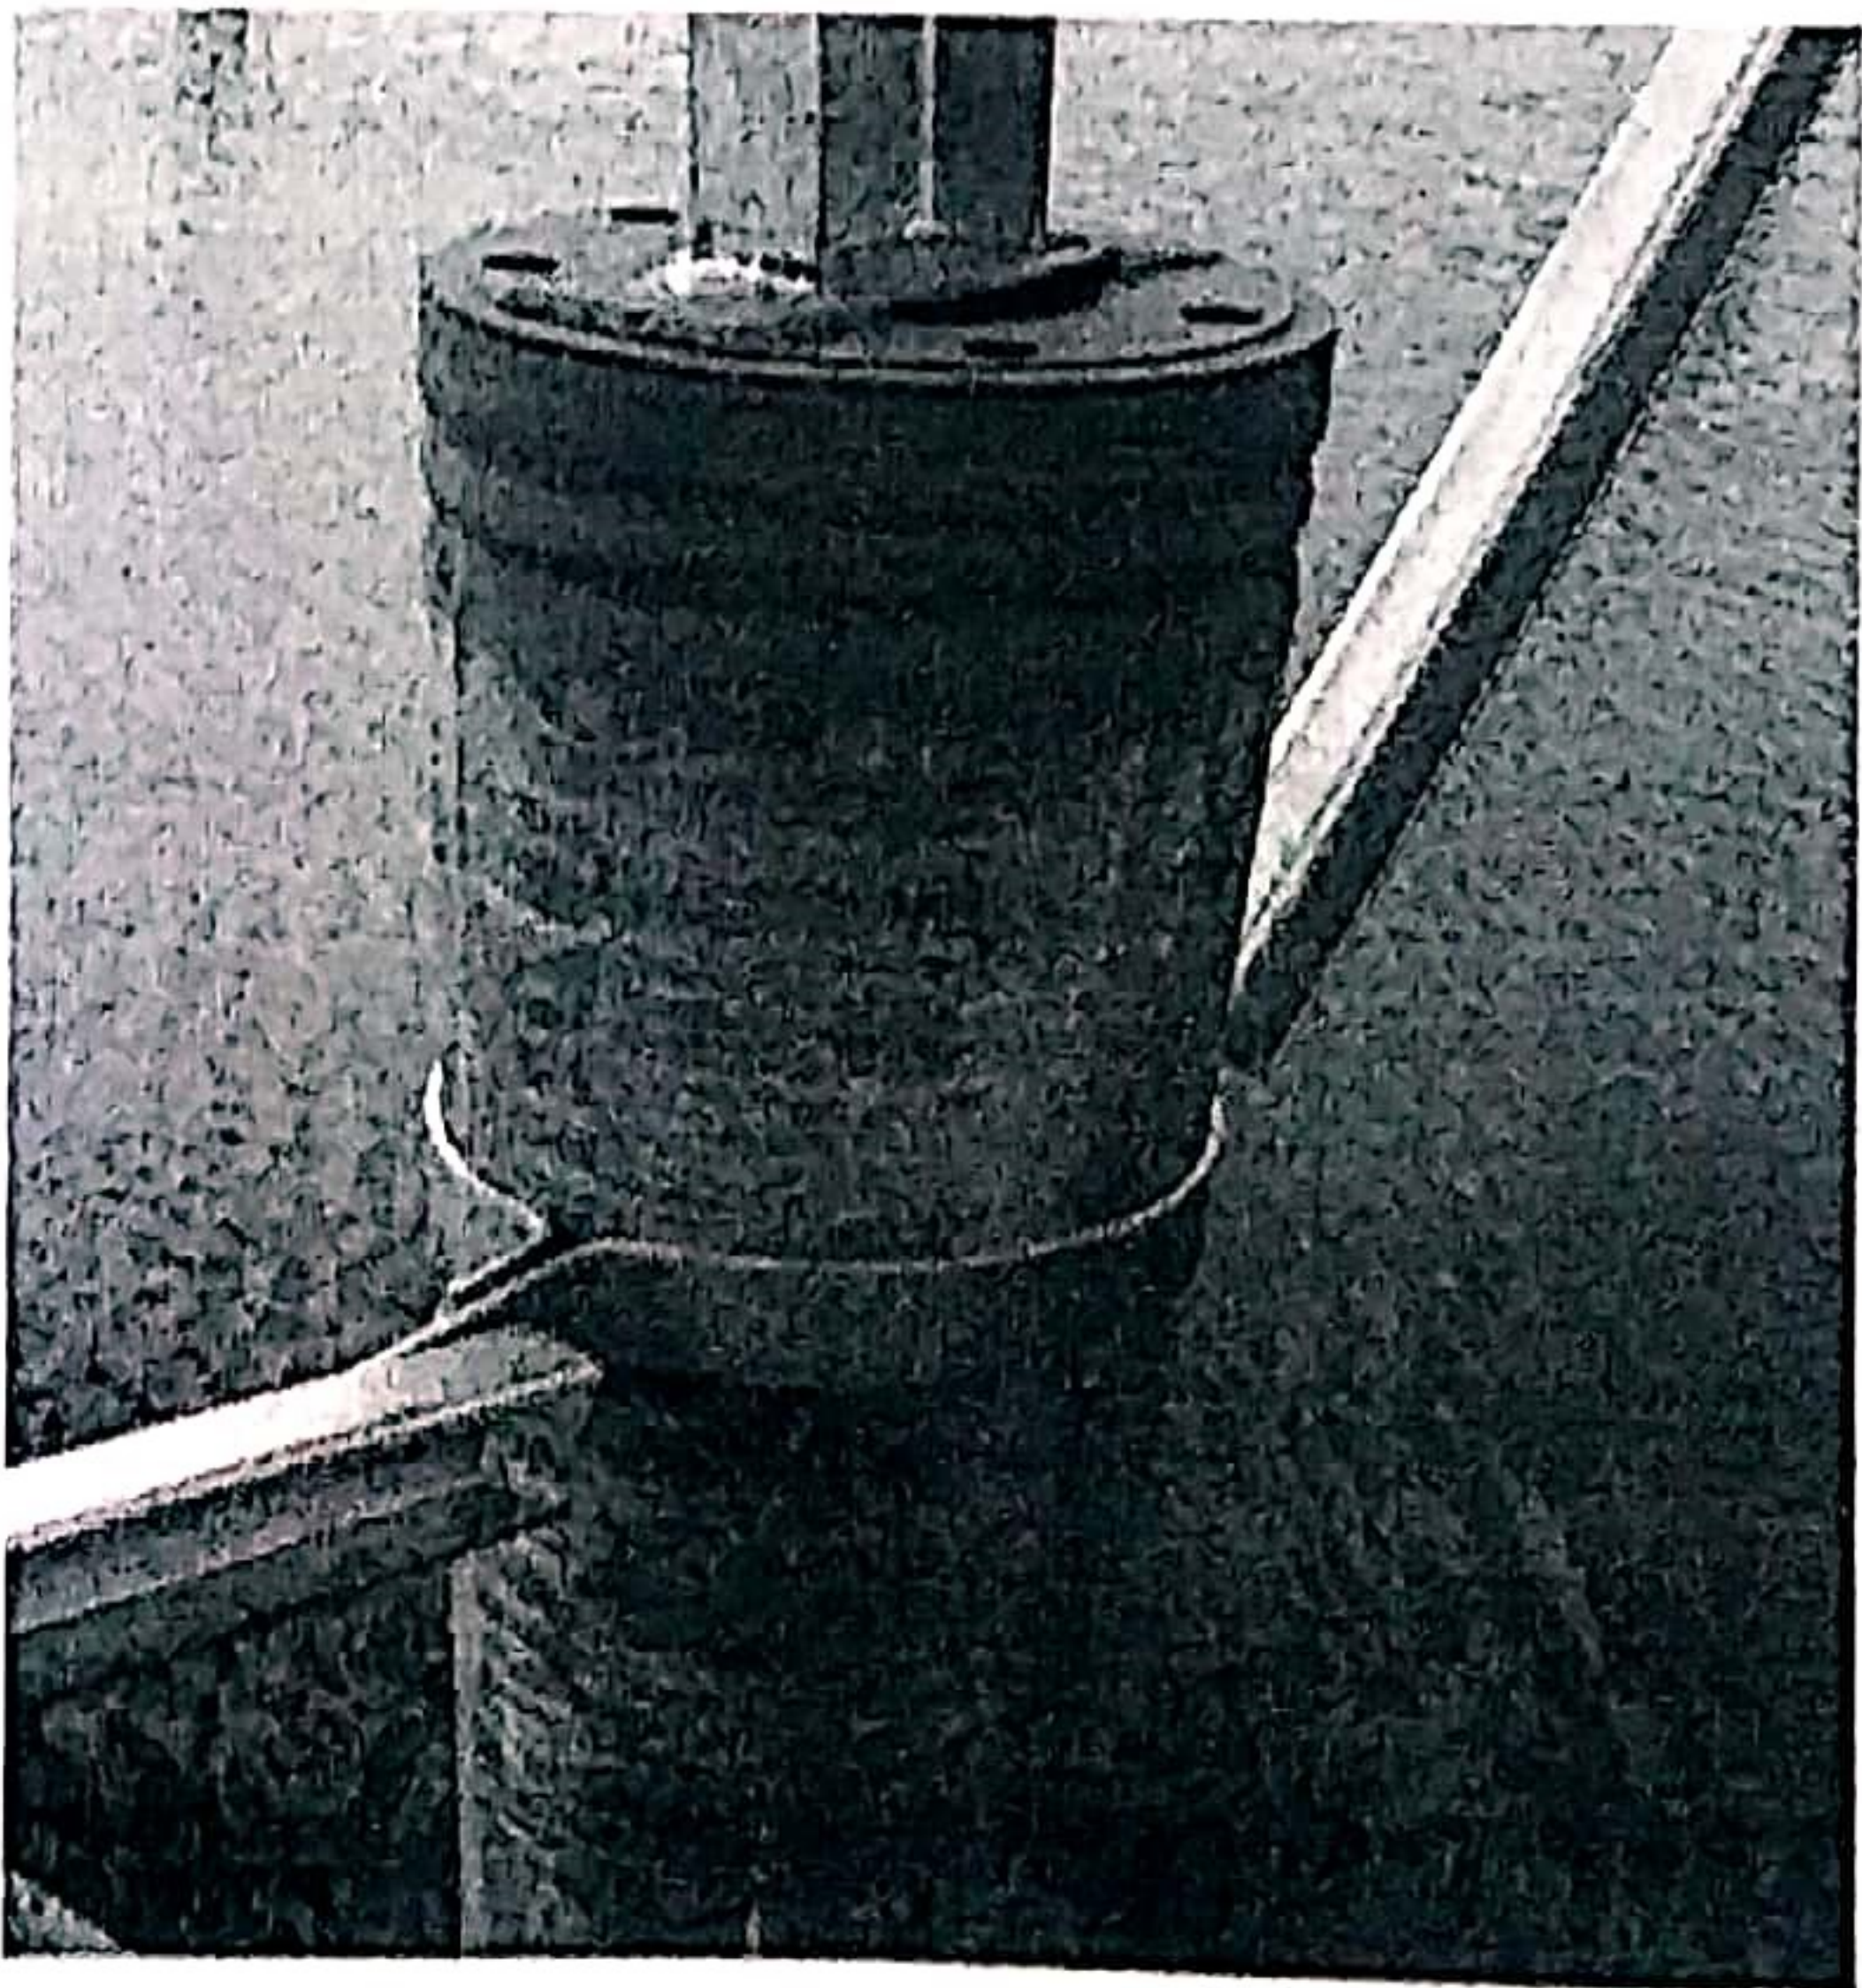
A2、A3 区桩头除锈防腐

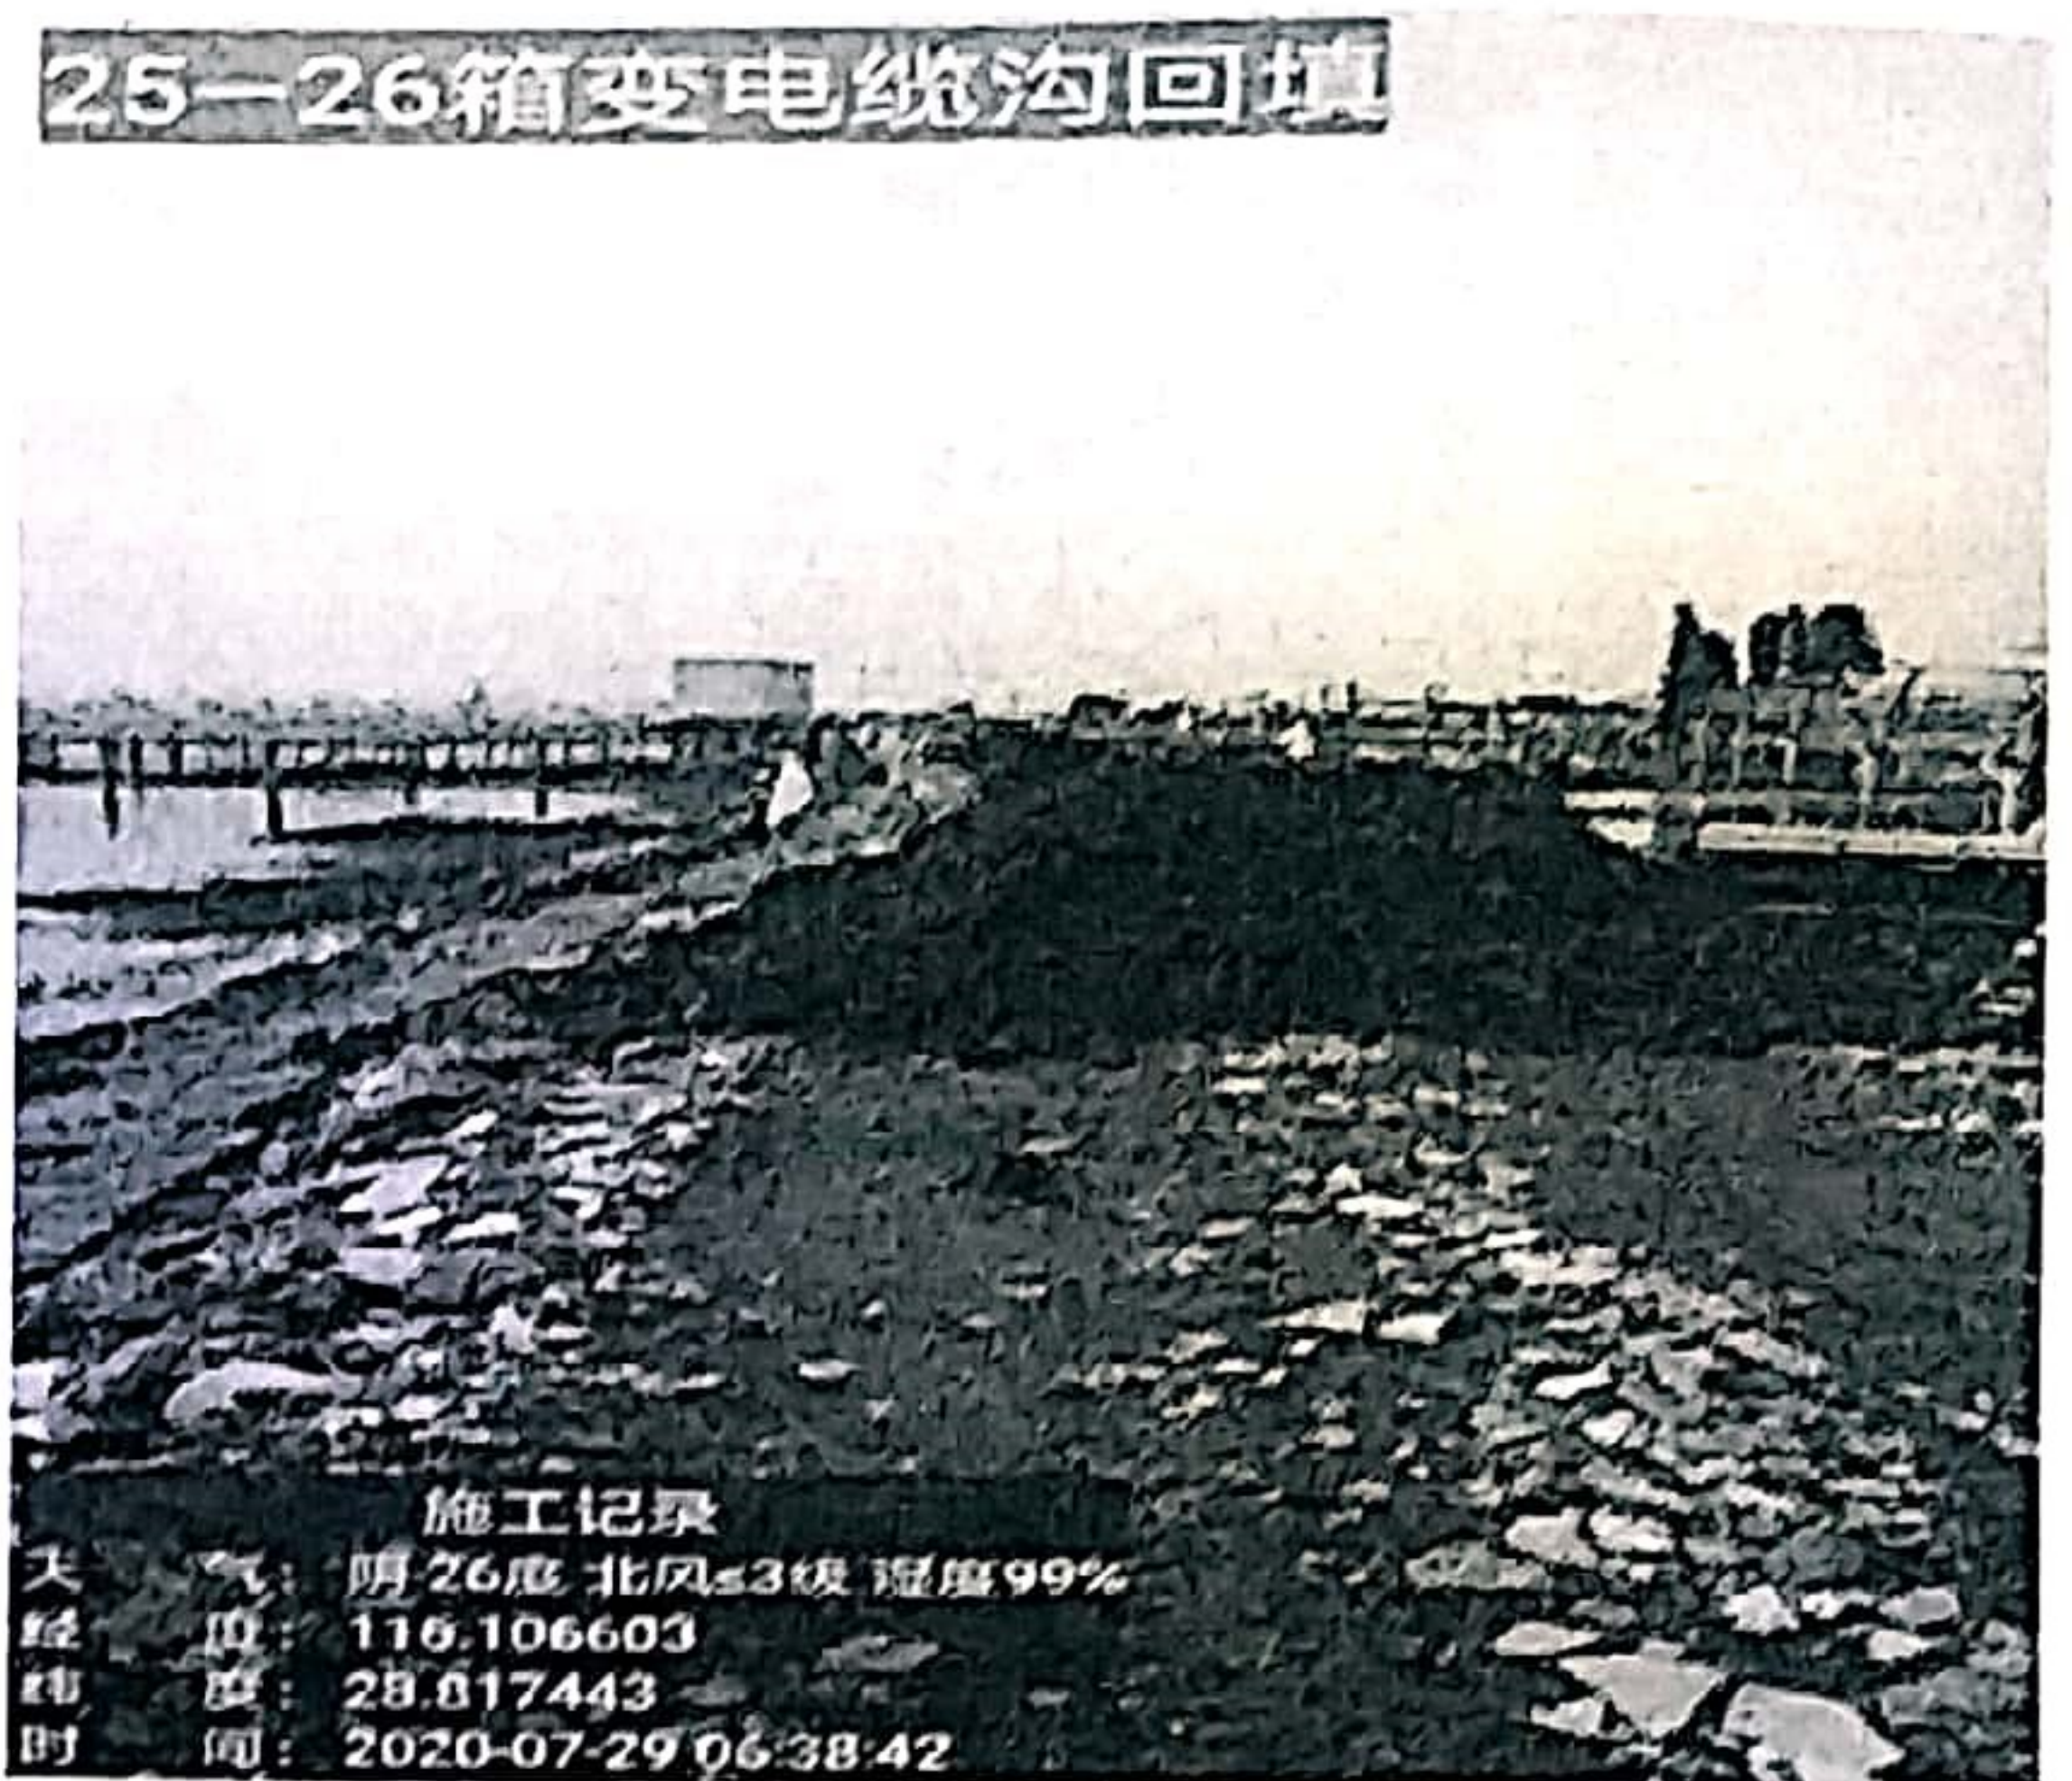
25#-26#箱变电电缆沟回填

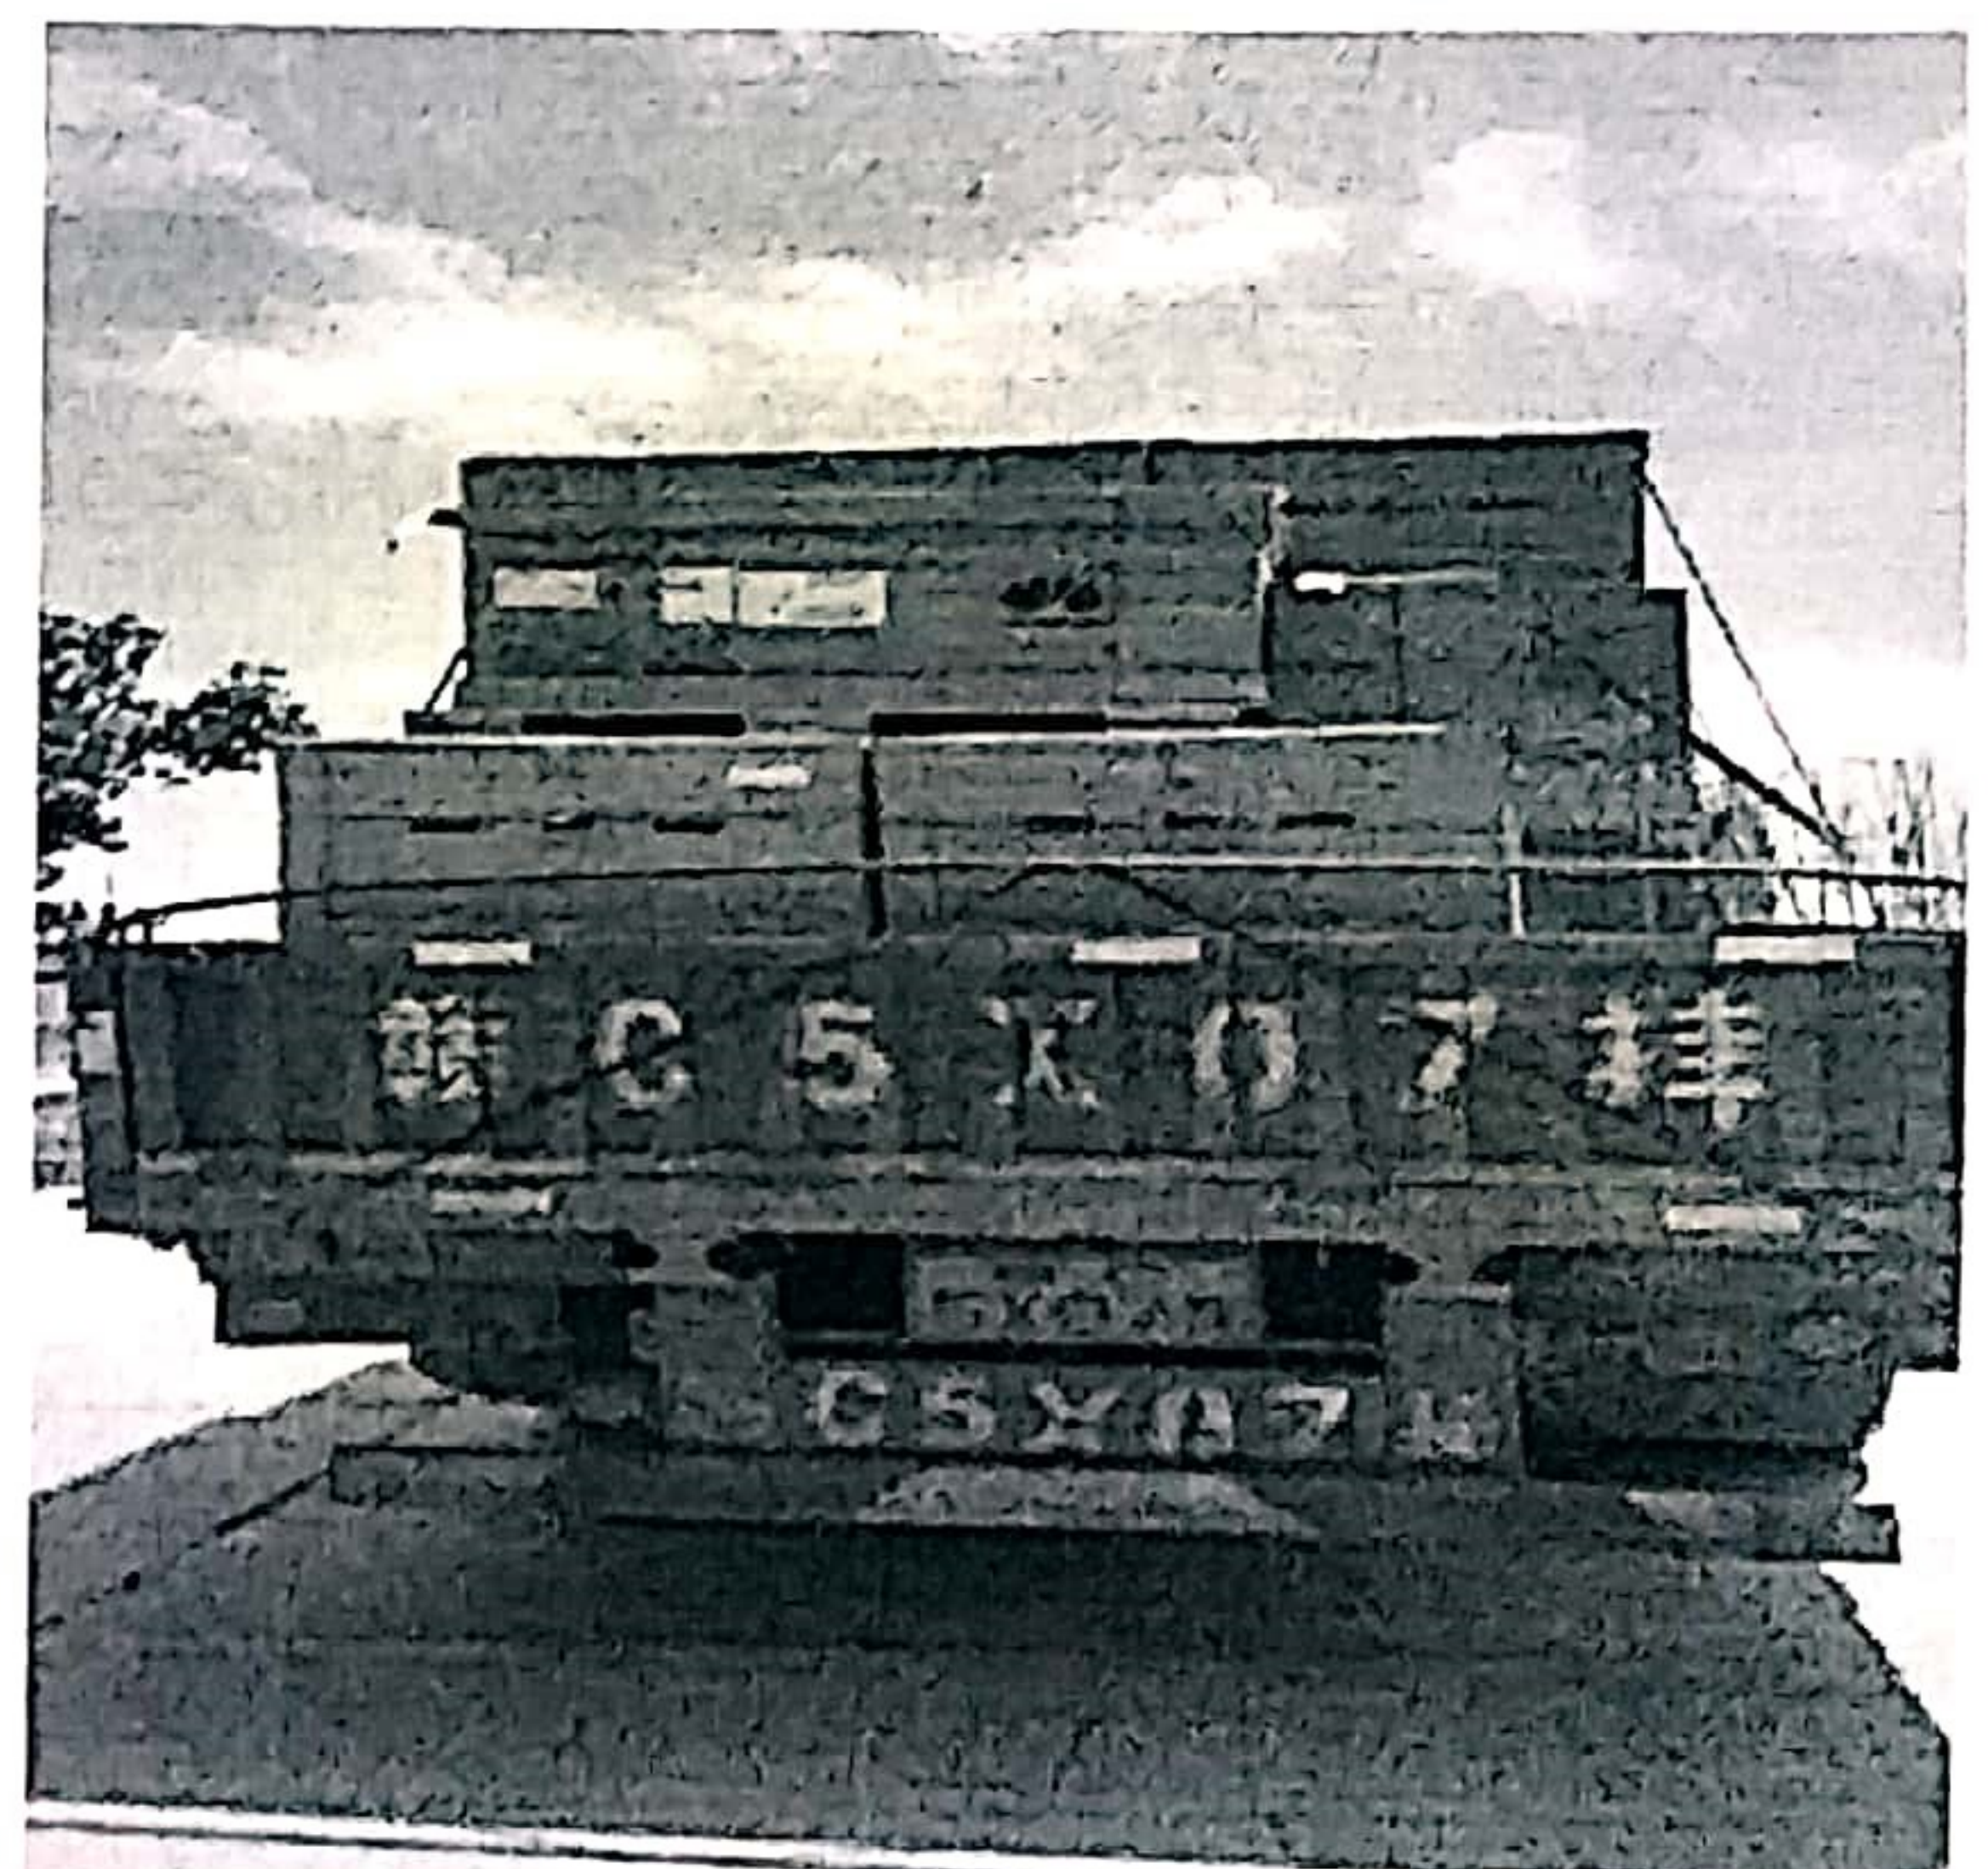
逆变器进场

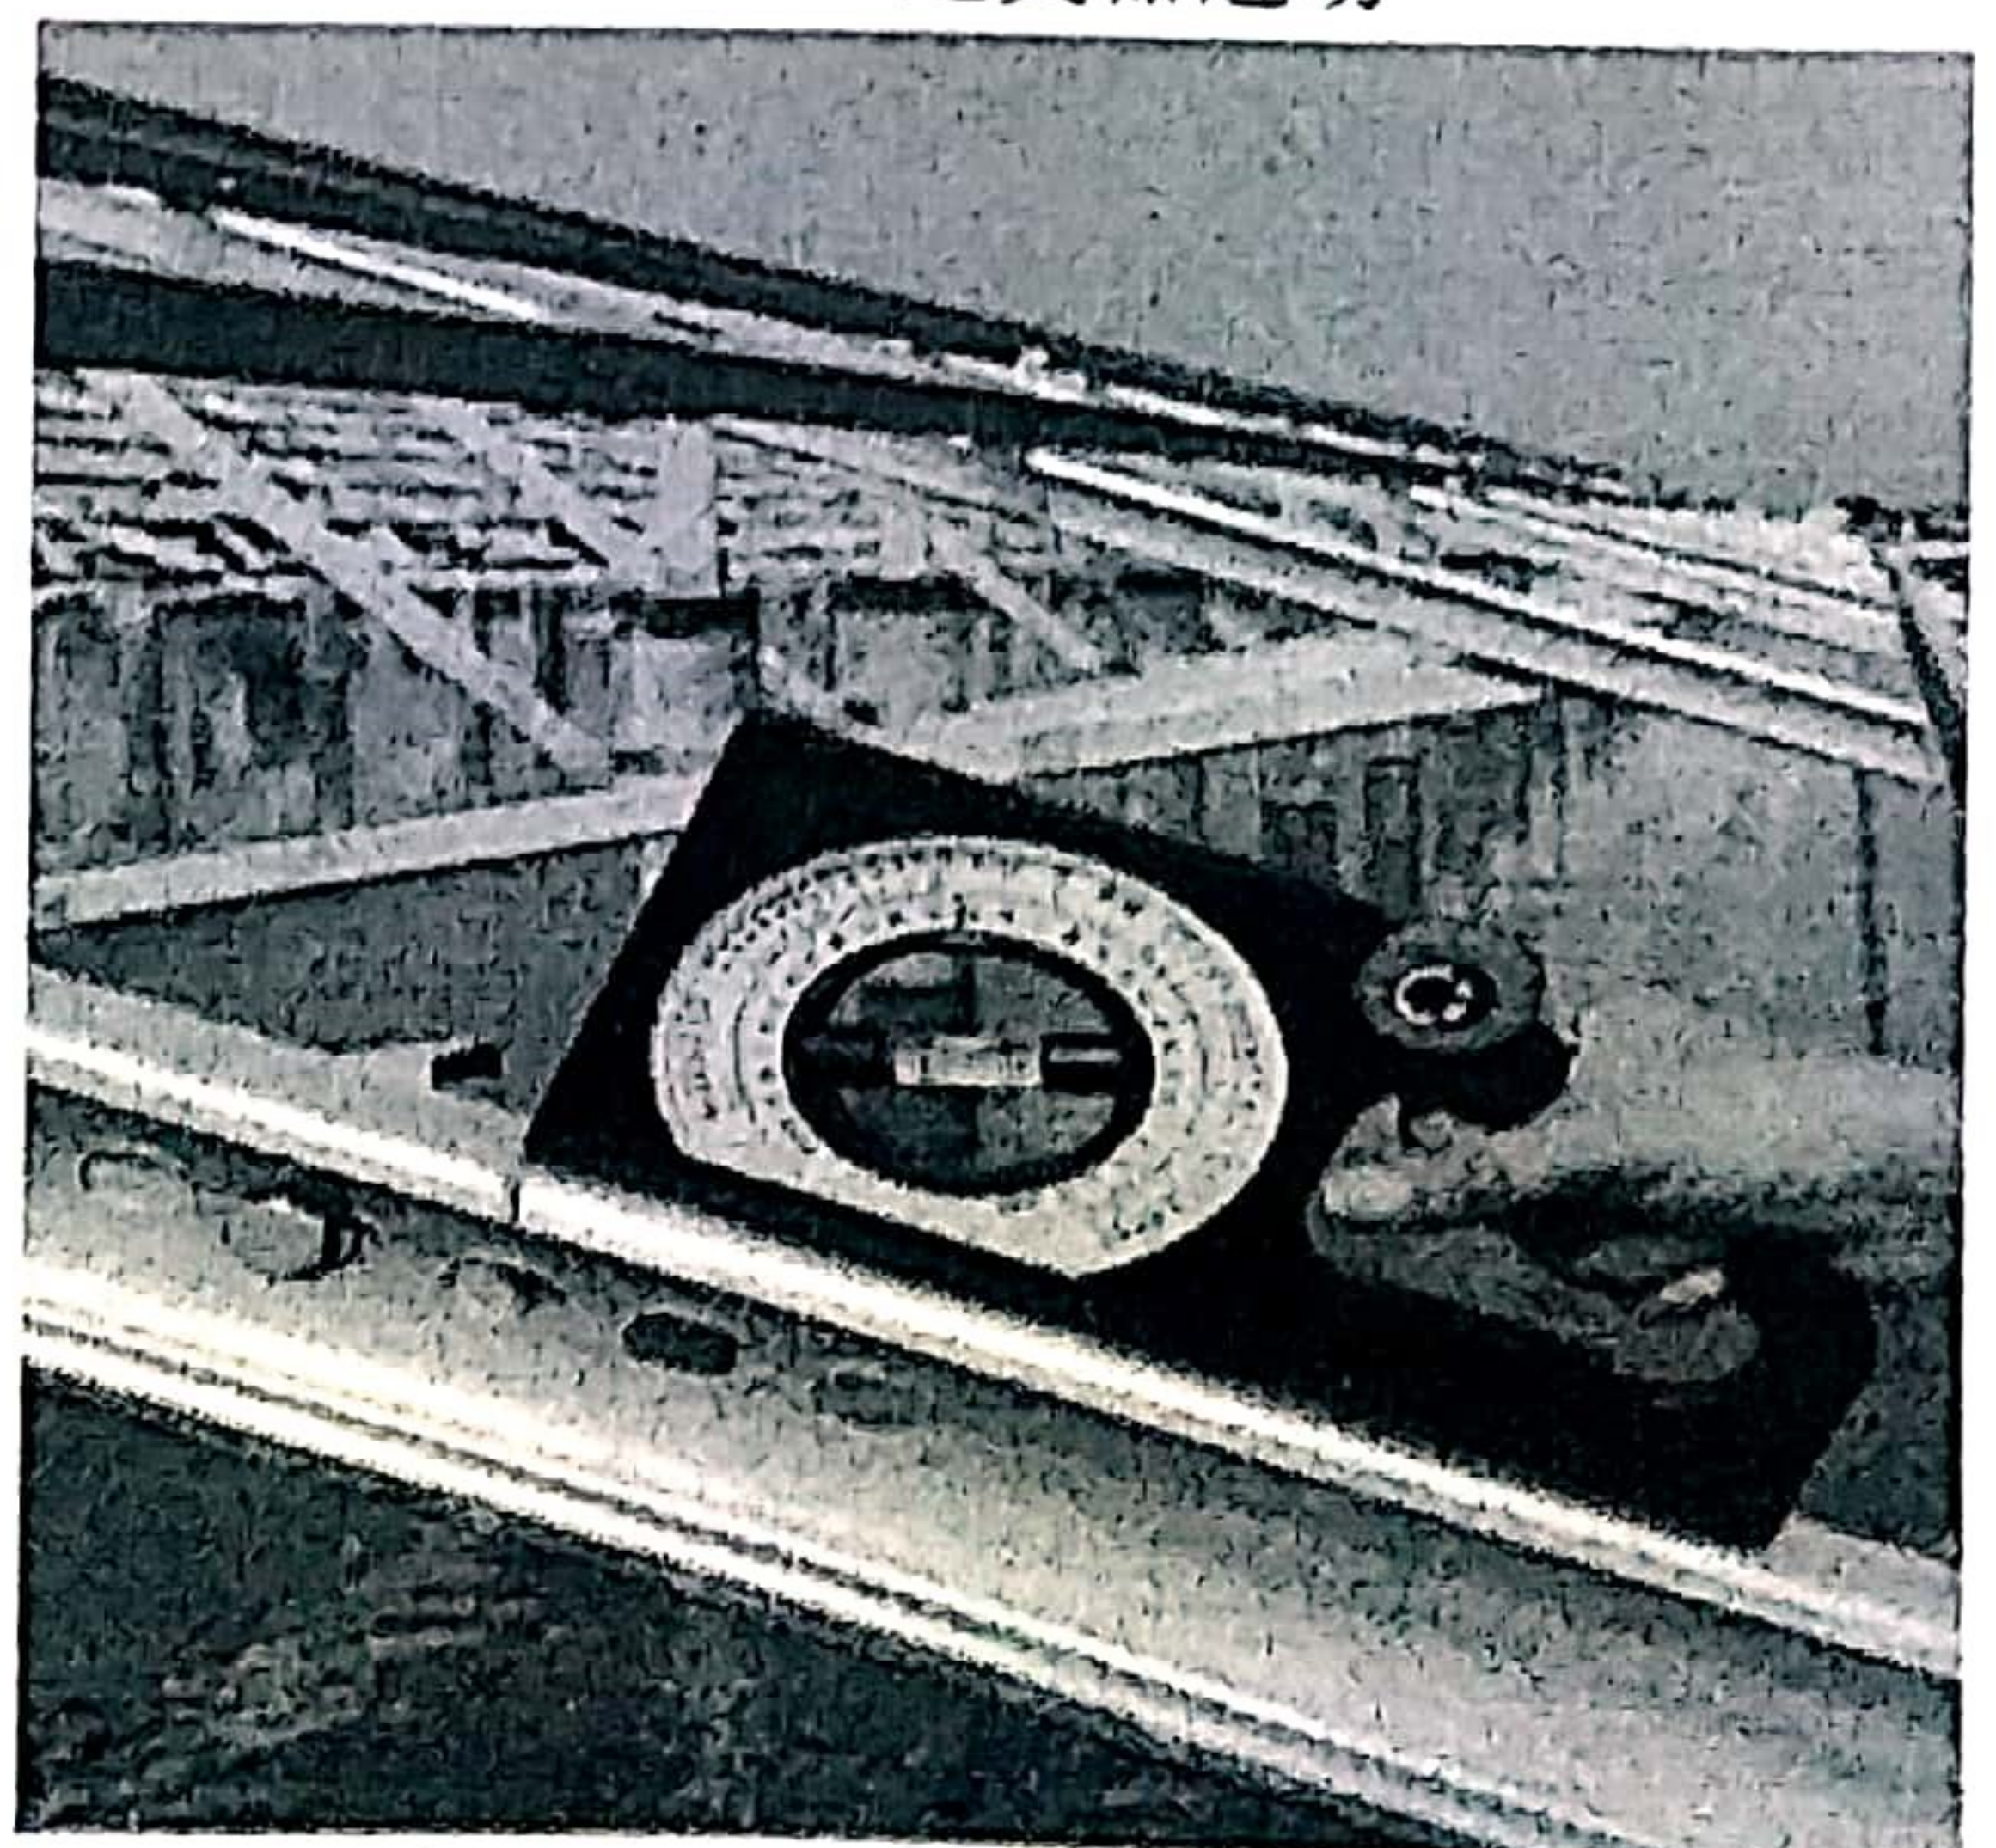
四方检查 17#、23#方阵支架安装角度
