正衡监理光伏项目工程建设监理周报

2020 年 08 月 期

项目名称: 蒋巷镇三洞湖 75MW 渔光互补光伏发电项目 | 填报周期: 2020.08.03-2020.08.09

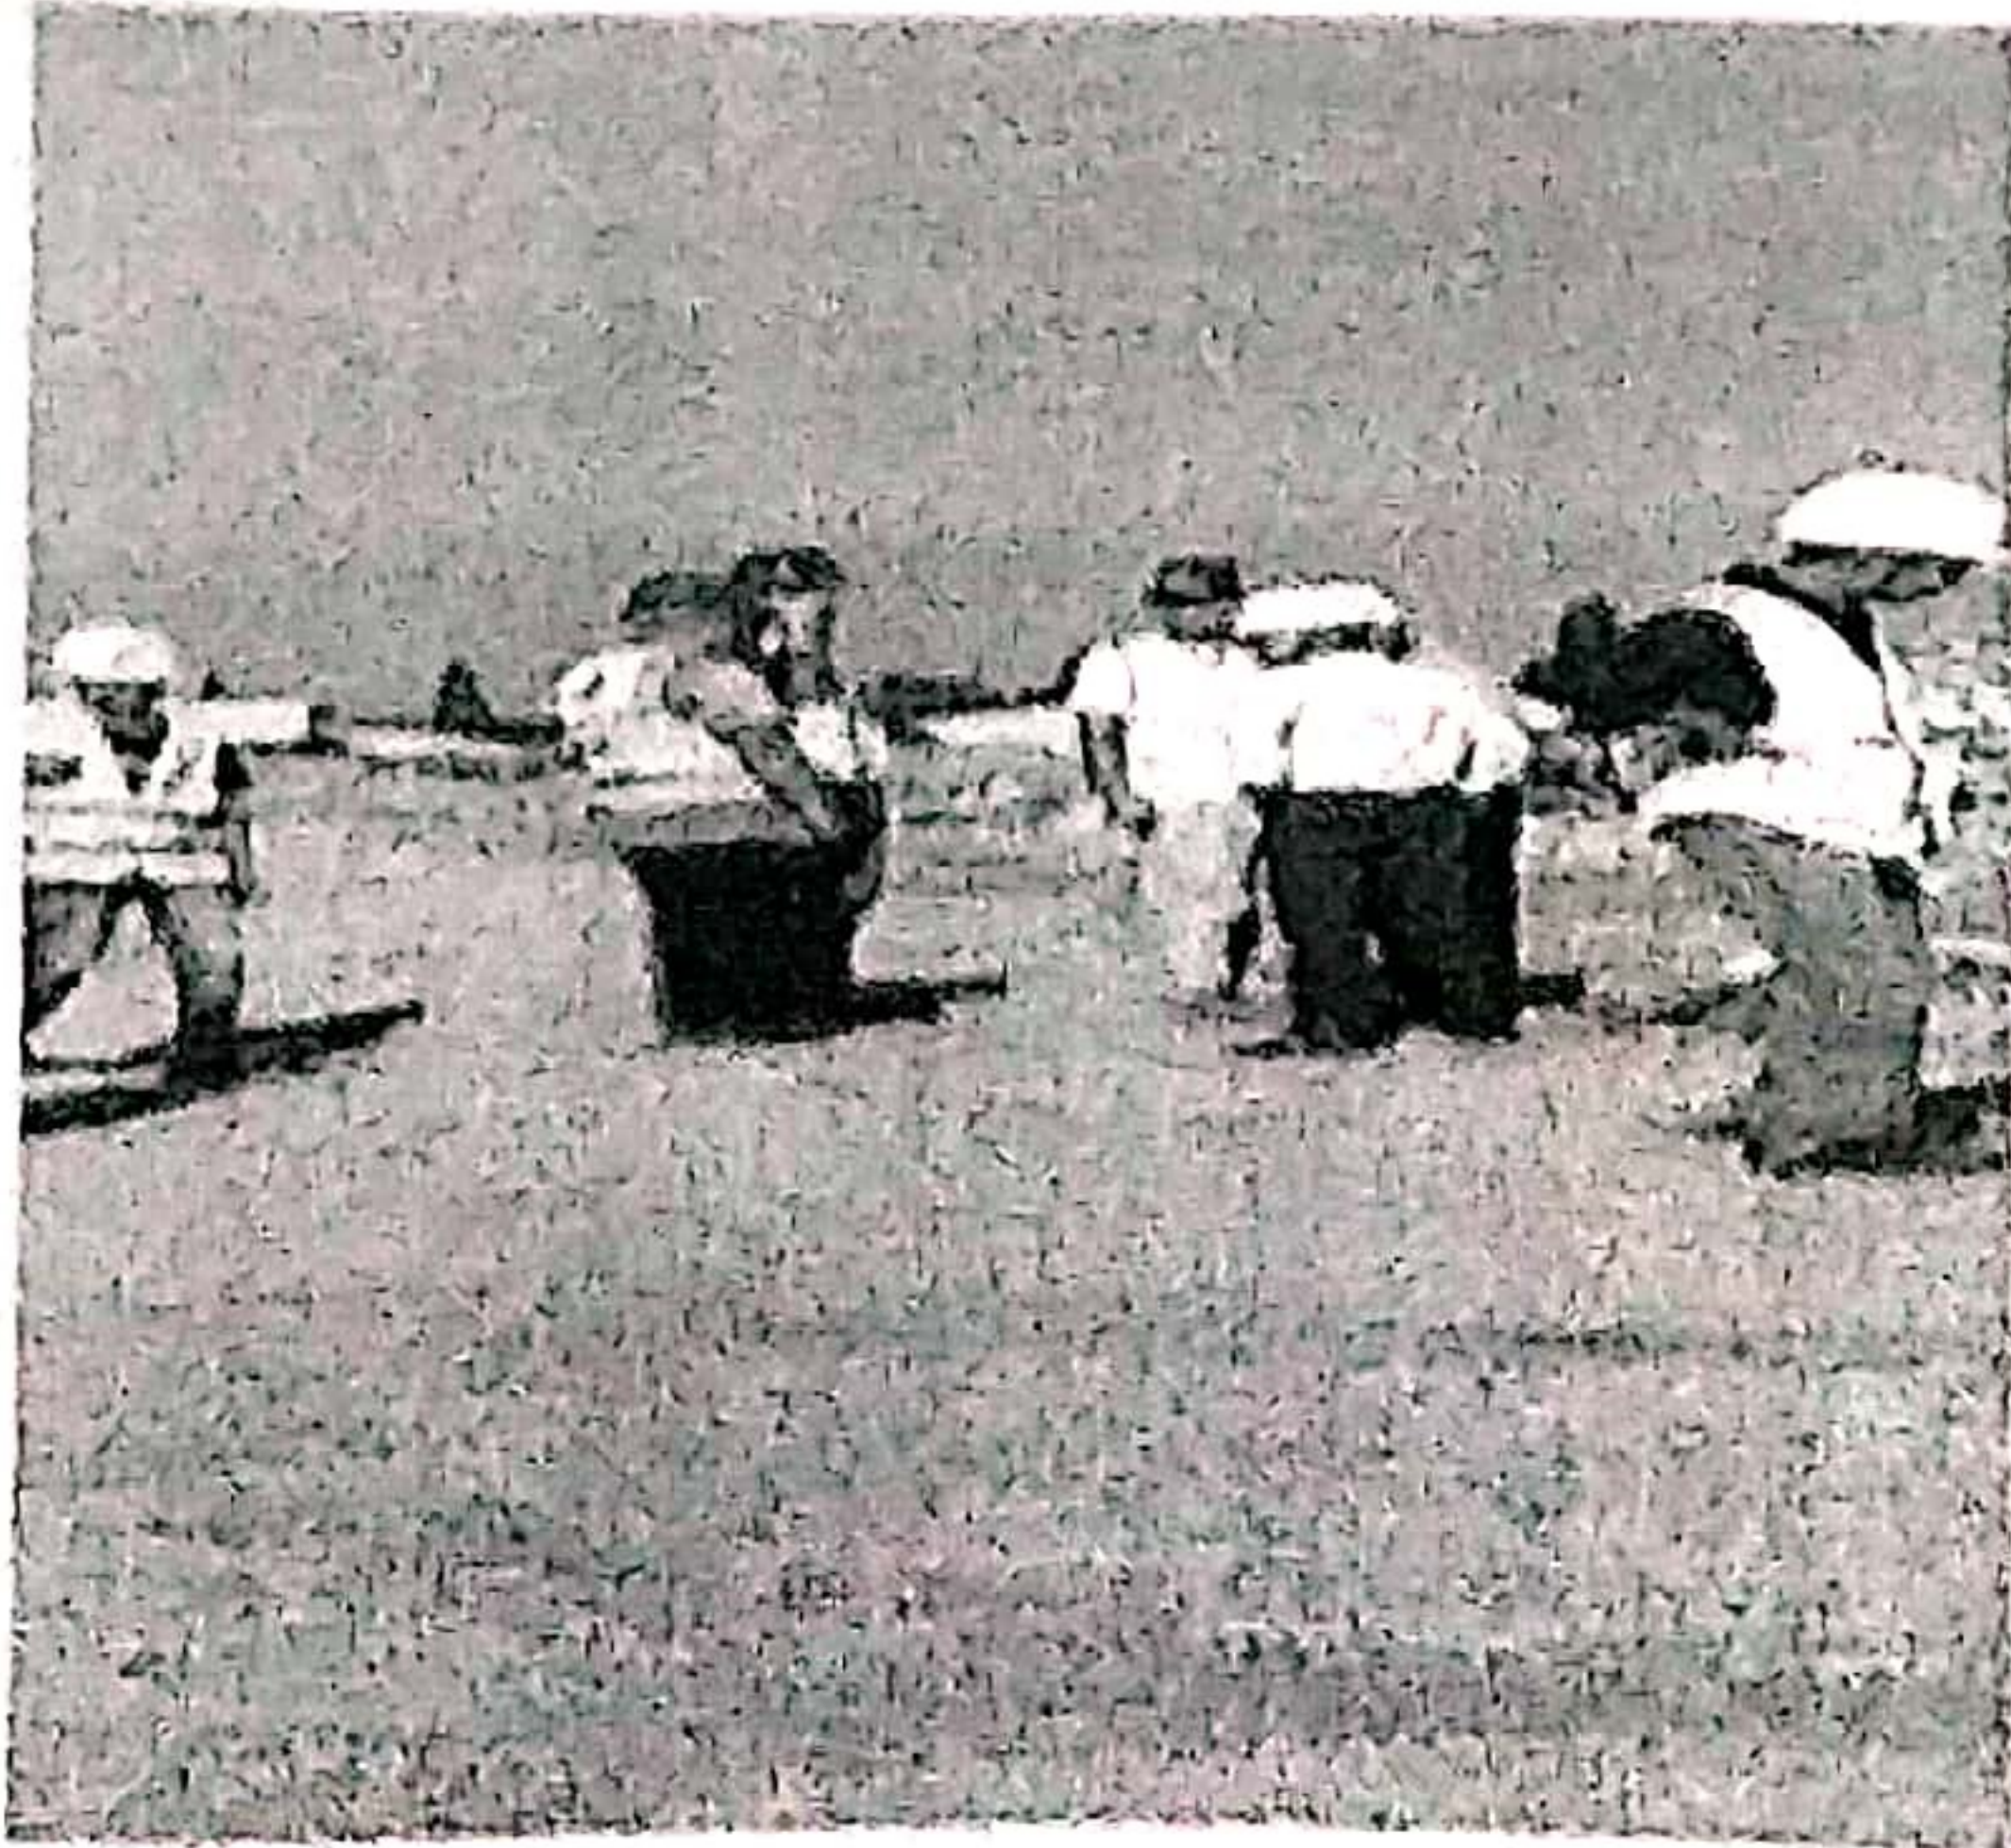
- 1、四方组织检查 4#-5#箱变电缆沟铺沙, 测量铺沙厚度, 基本符合要求; 测量 1#-4#箱变电缆沟开挖深度、宽度, 符合要求; 对现场疫情防控、材料堆放、道路标志、防暑降温、食堂公共卫生、安全用电、水上作业等进行安全大检查, 并要求施工单位对现场检查出的问题进行整改。
- 2、测量 25#箱变接地电阻, 图纸要求不大于 4Ω, 实际测量电阻值为 2.17Ω, 符合要求; 检查 5#-8#箱变电缆沟铺沙盖砖; 查看 1#-4#箱变电缆敷设, 现场要求施工人员注意安全做好防暑降温工作。
- 3、检查 1#-4#箱变电缆沟铺沙盖砖, 巡视施工现场质量、安全, 要求浮挖打桩时注意垂直度要定位准确, 严格按照图纸要求施工, 现场施工人员正确佩戴安全帽。
- 4、检查 8#-9#箱变电缆沟开挖深度、宽度, 符合要求; 巡视过程中发现 8#方阵吊车钩没有保险防脱卡, 现场口头通知立即整改; 查看组件进场的出厂检测报告及产品合格证。
- 5、巡视检查升压站区域电缆沟铺沙盖砖; 查看支架进场质保资料, 测量支架镀锌层厚度, 基本符合要求。
- 6、主持召开第七次监理例会, 对现场所遇到的问题及本周工程量进行汇报。
- 7、检查进场支架出厂检测报告, 测量其镀锌层厚度, 基本符合要求; 现场巡视发现组件存在部分组件间距有错位现象, 垫片过薄, 要求施工单位尽快整改。
- 8、巡视现场发现部分露珠焊接偏位不垂直, 现场通知负责人立即到场, 要求尽快落实整改。
- 9、1#、31#、13#、5#、9#、30#、16#、32#、29#方阵浮挖打桩, 4#、8#、9#、28#方阵立柱焊接, 21#、22#、25#、24#、26#、27#方阵组件安装, 1#-4#、8#-9#箱变电缆沟开挖, 1#-4#、8#-9#箱变电缆敷设, 4#-5#、升压站北侧、5#-8#、1#-4#、8#-9#箱变电缆沟排水、铺沙盖砖、回填, 27#方阵桥架抱箍安装, 21#-23#方阵桥架支架安装。

四方组织对现场进行安全大检查

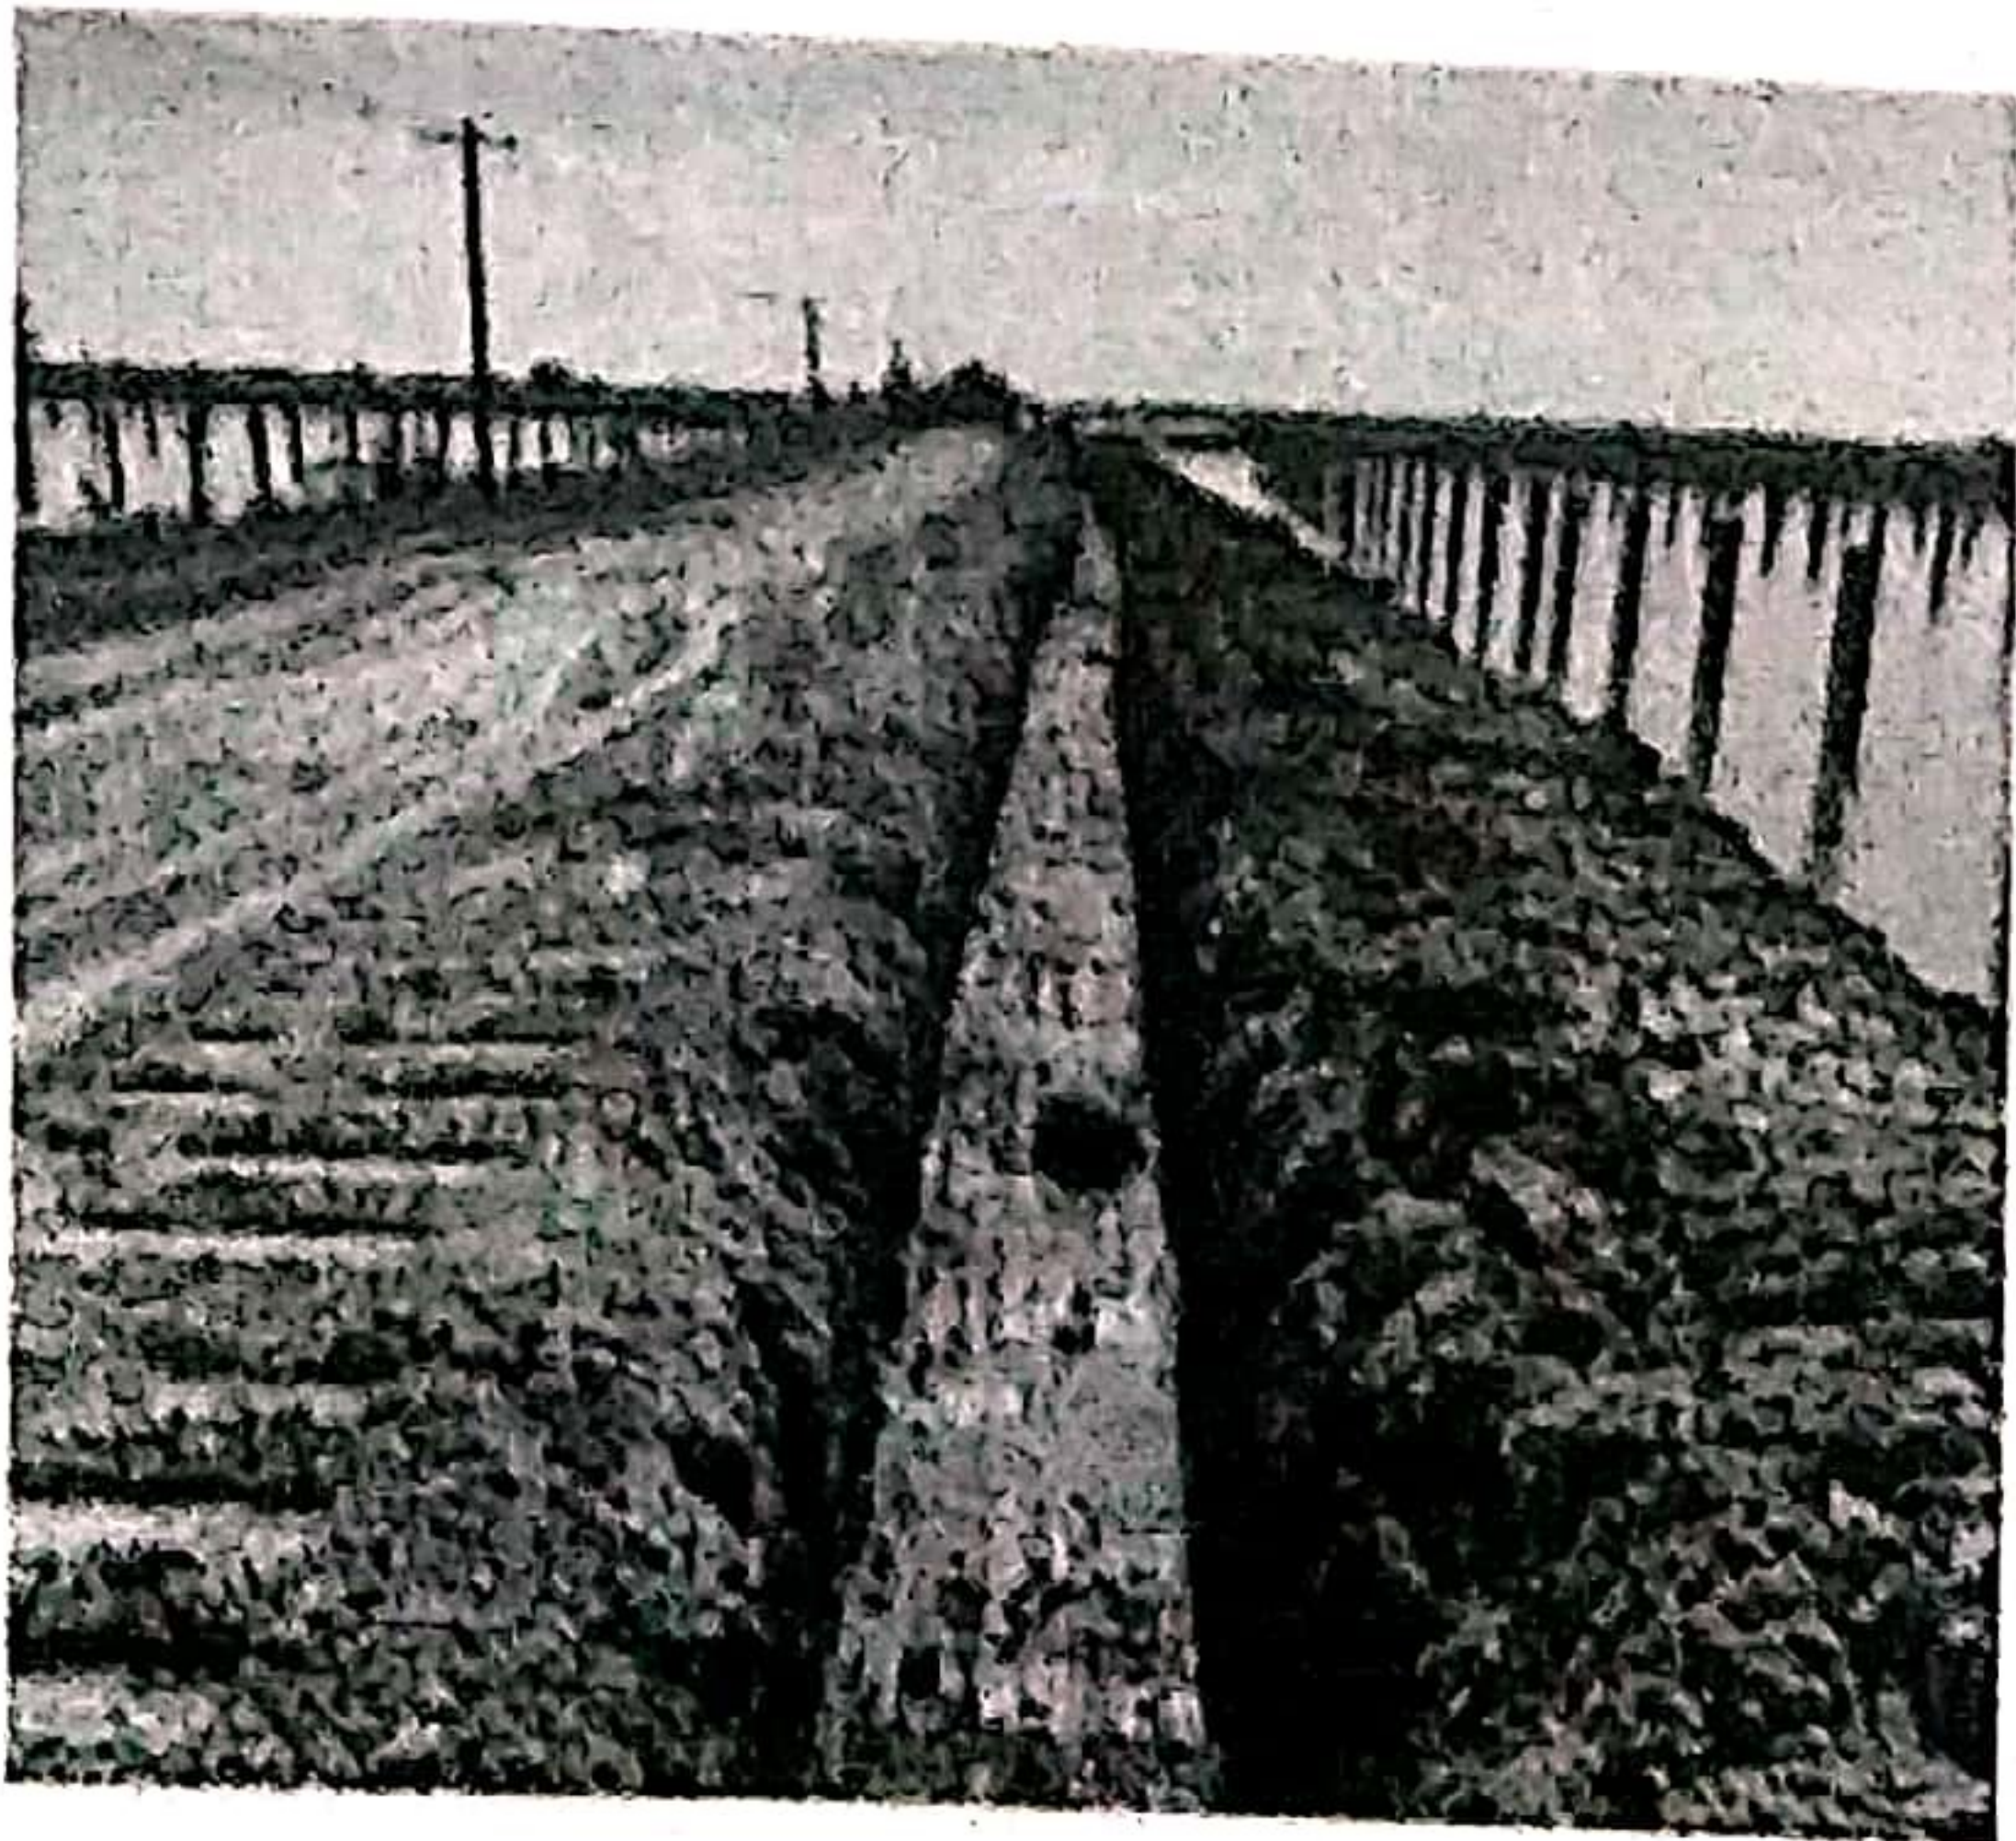
现场 1#-4#箱变电电缆沟开挖

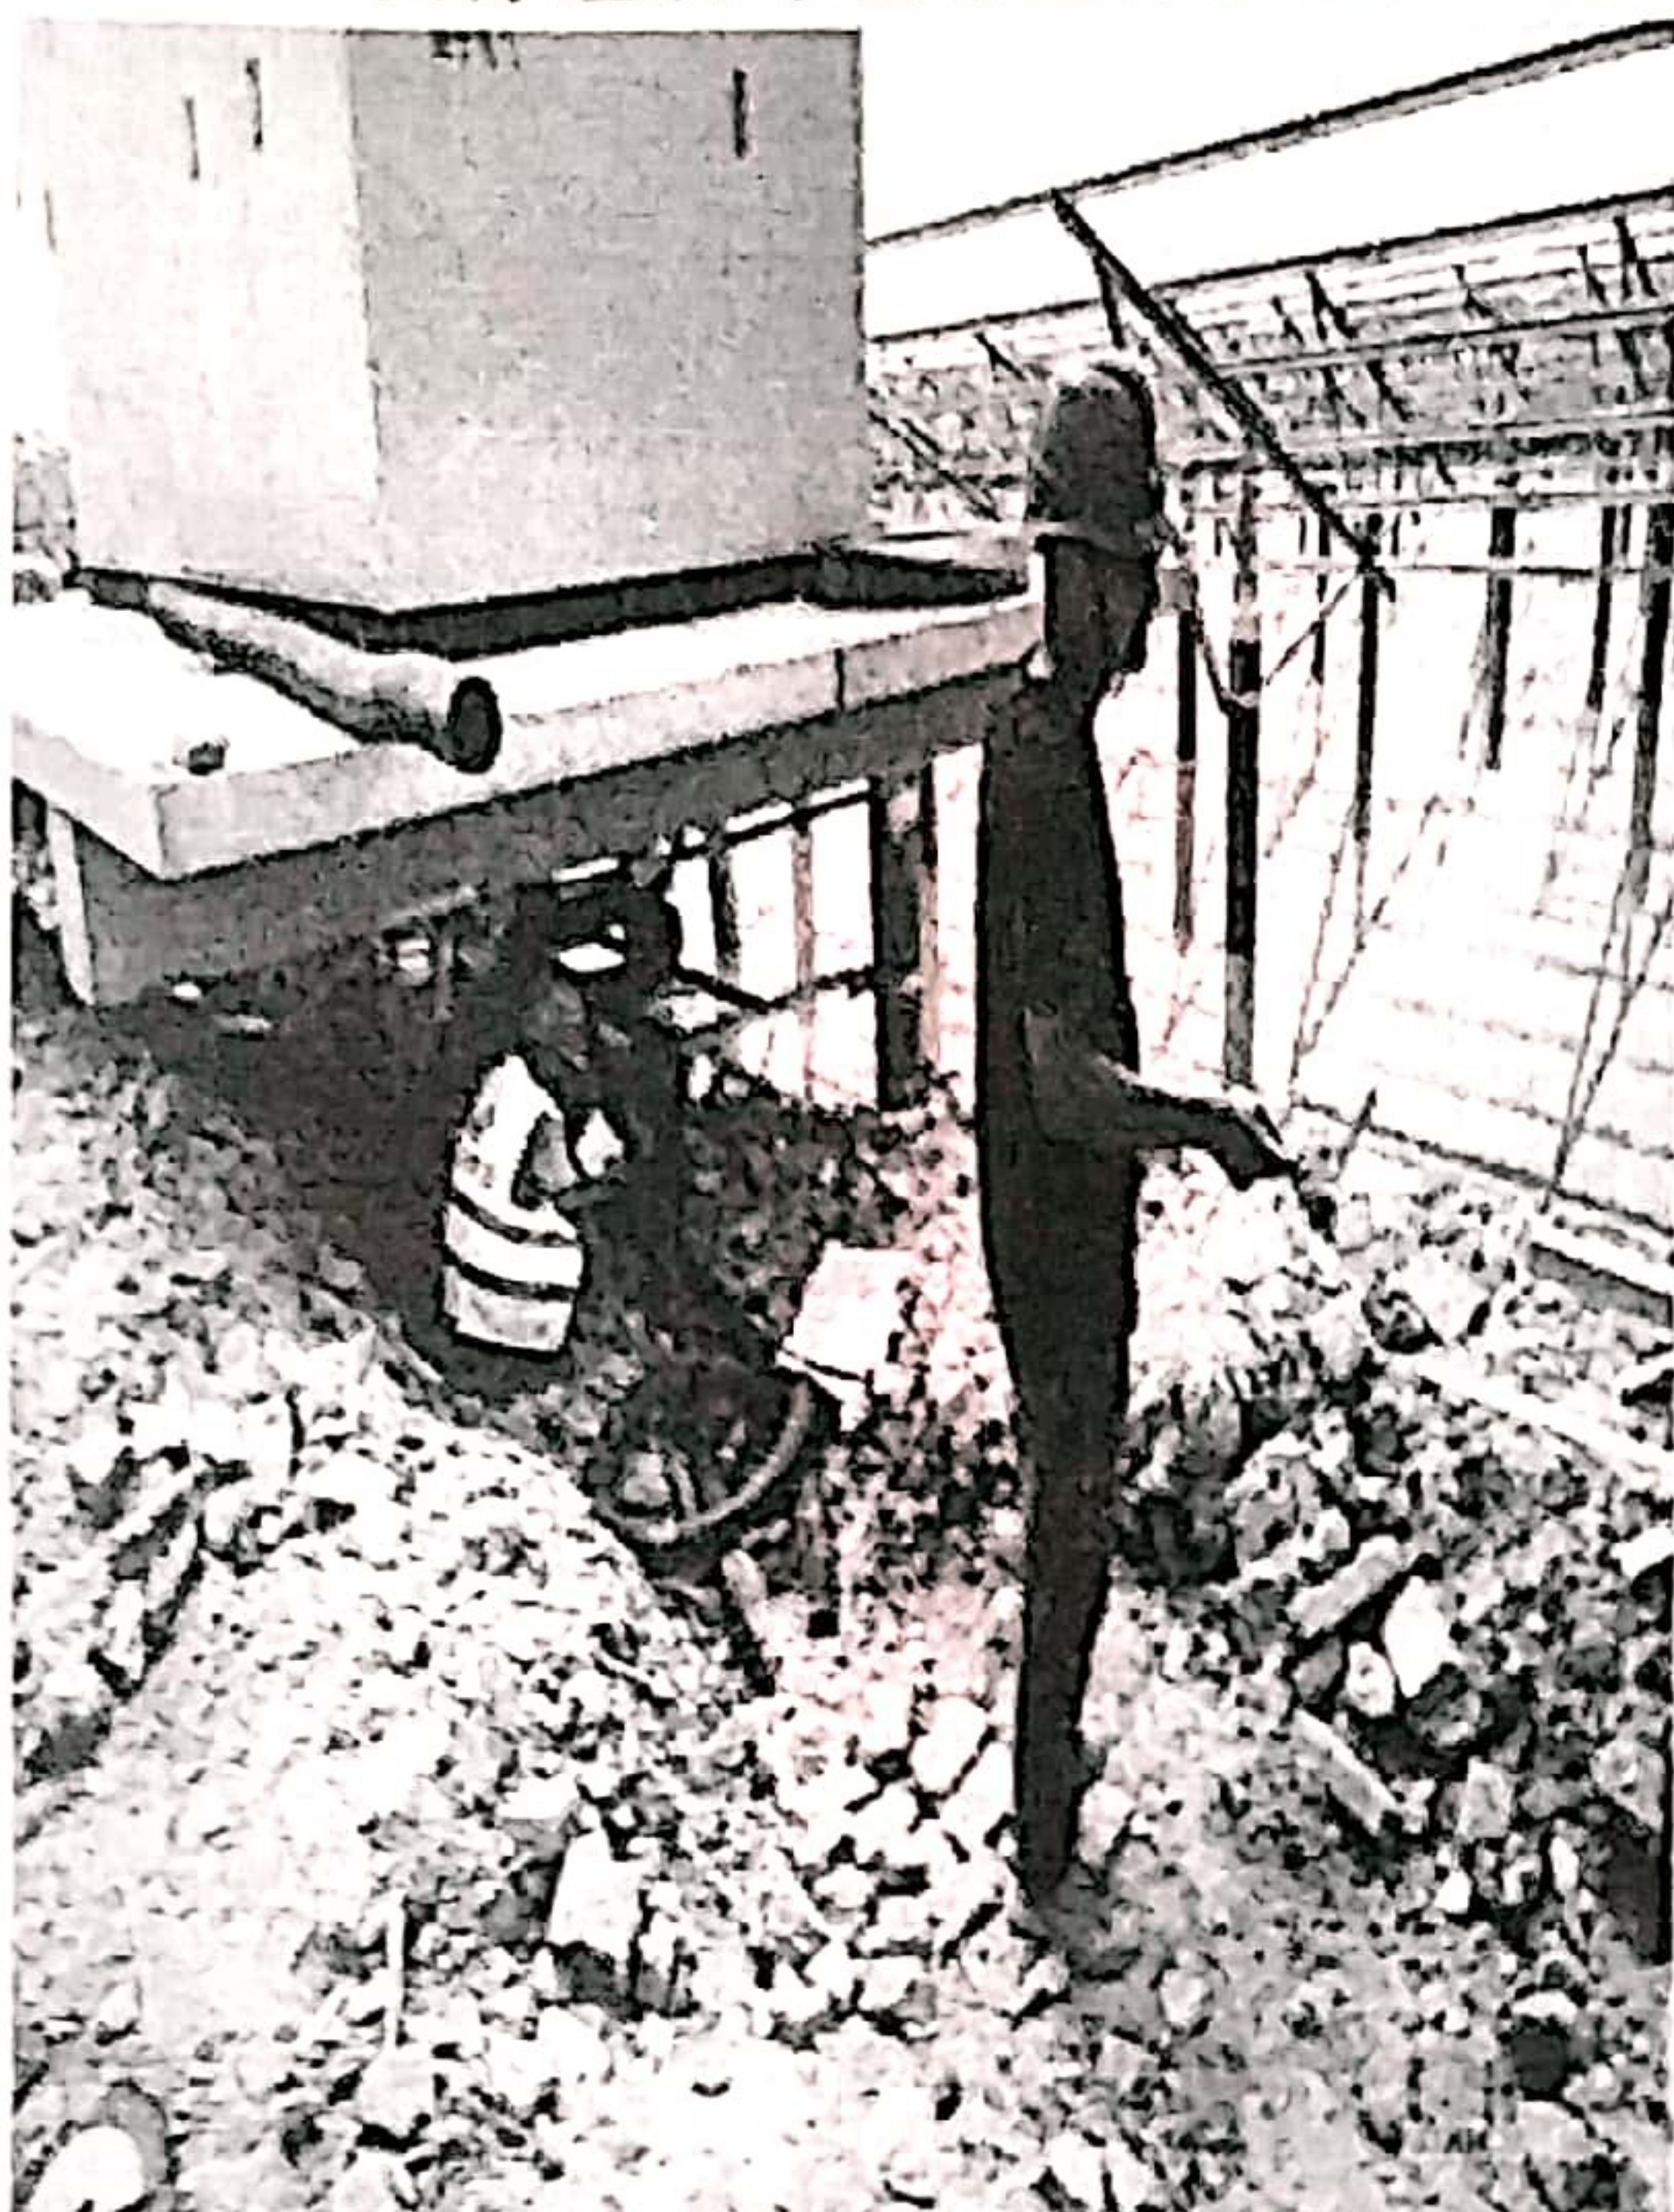
测量 25#箱变接地电阻

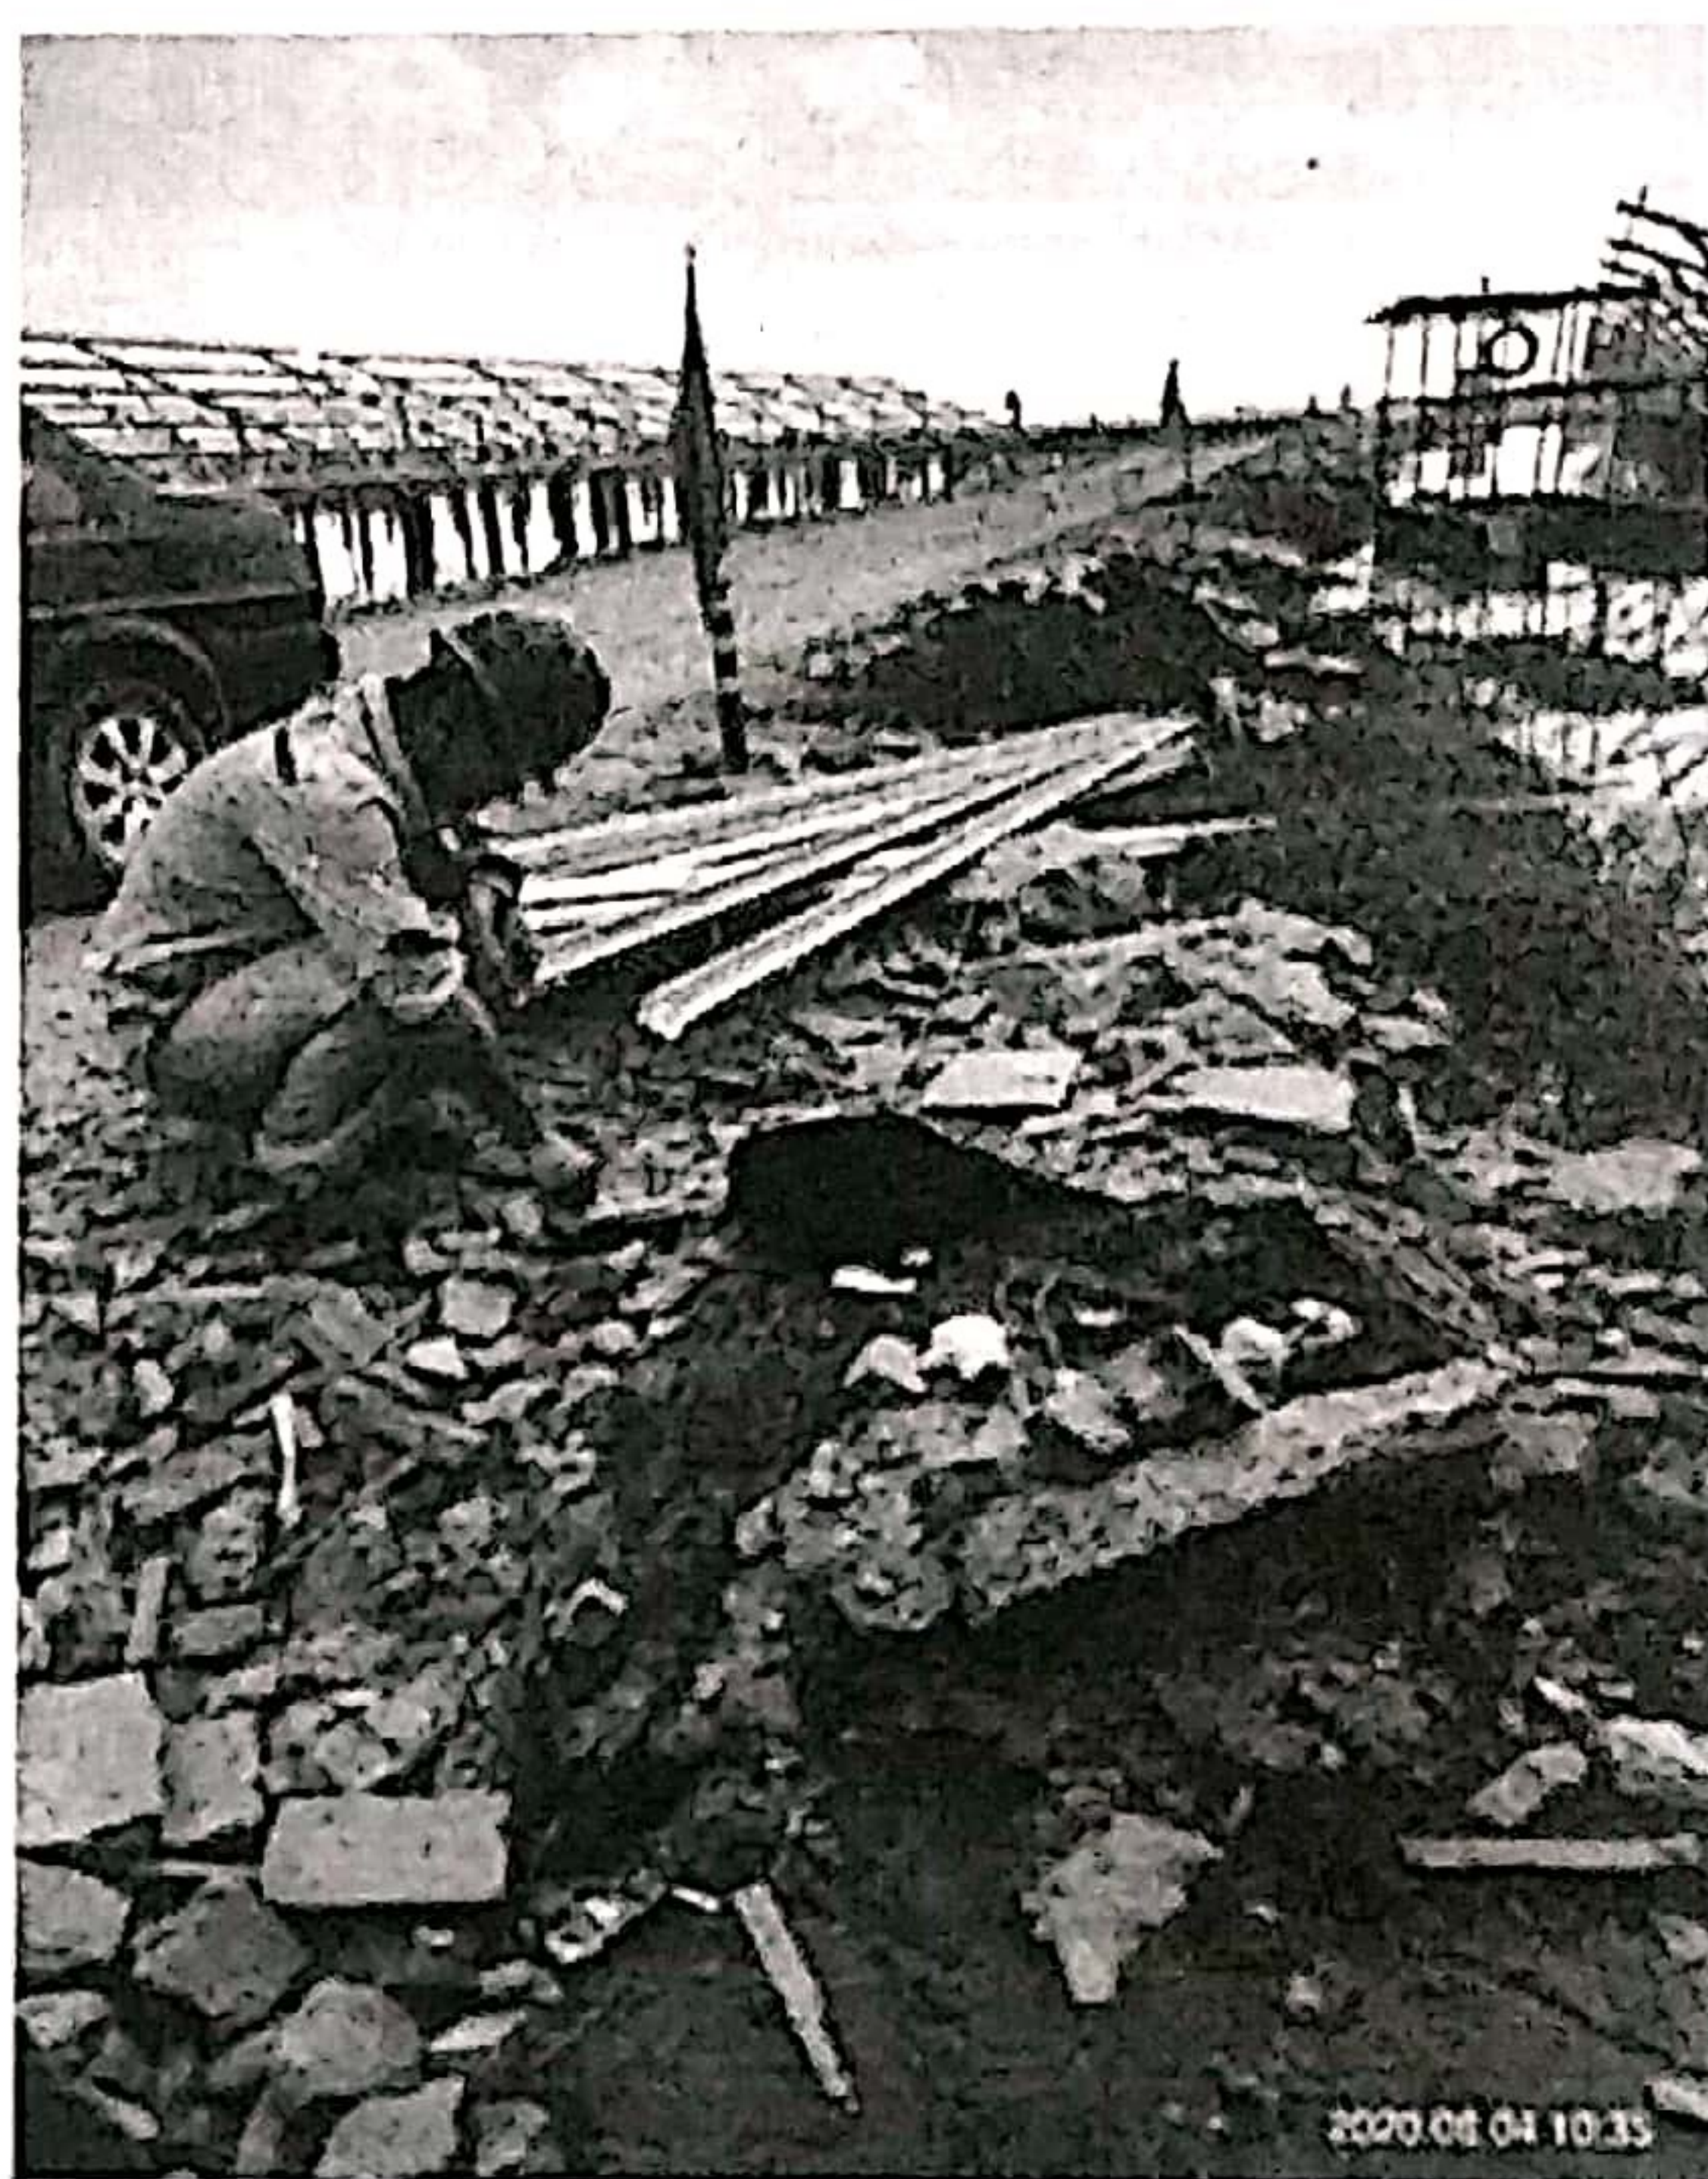
测量 27#箱变接地电阻

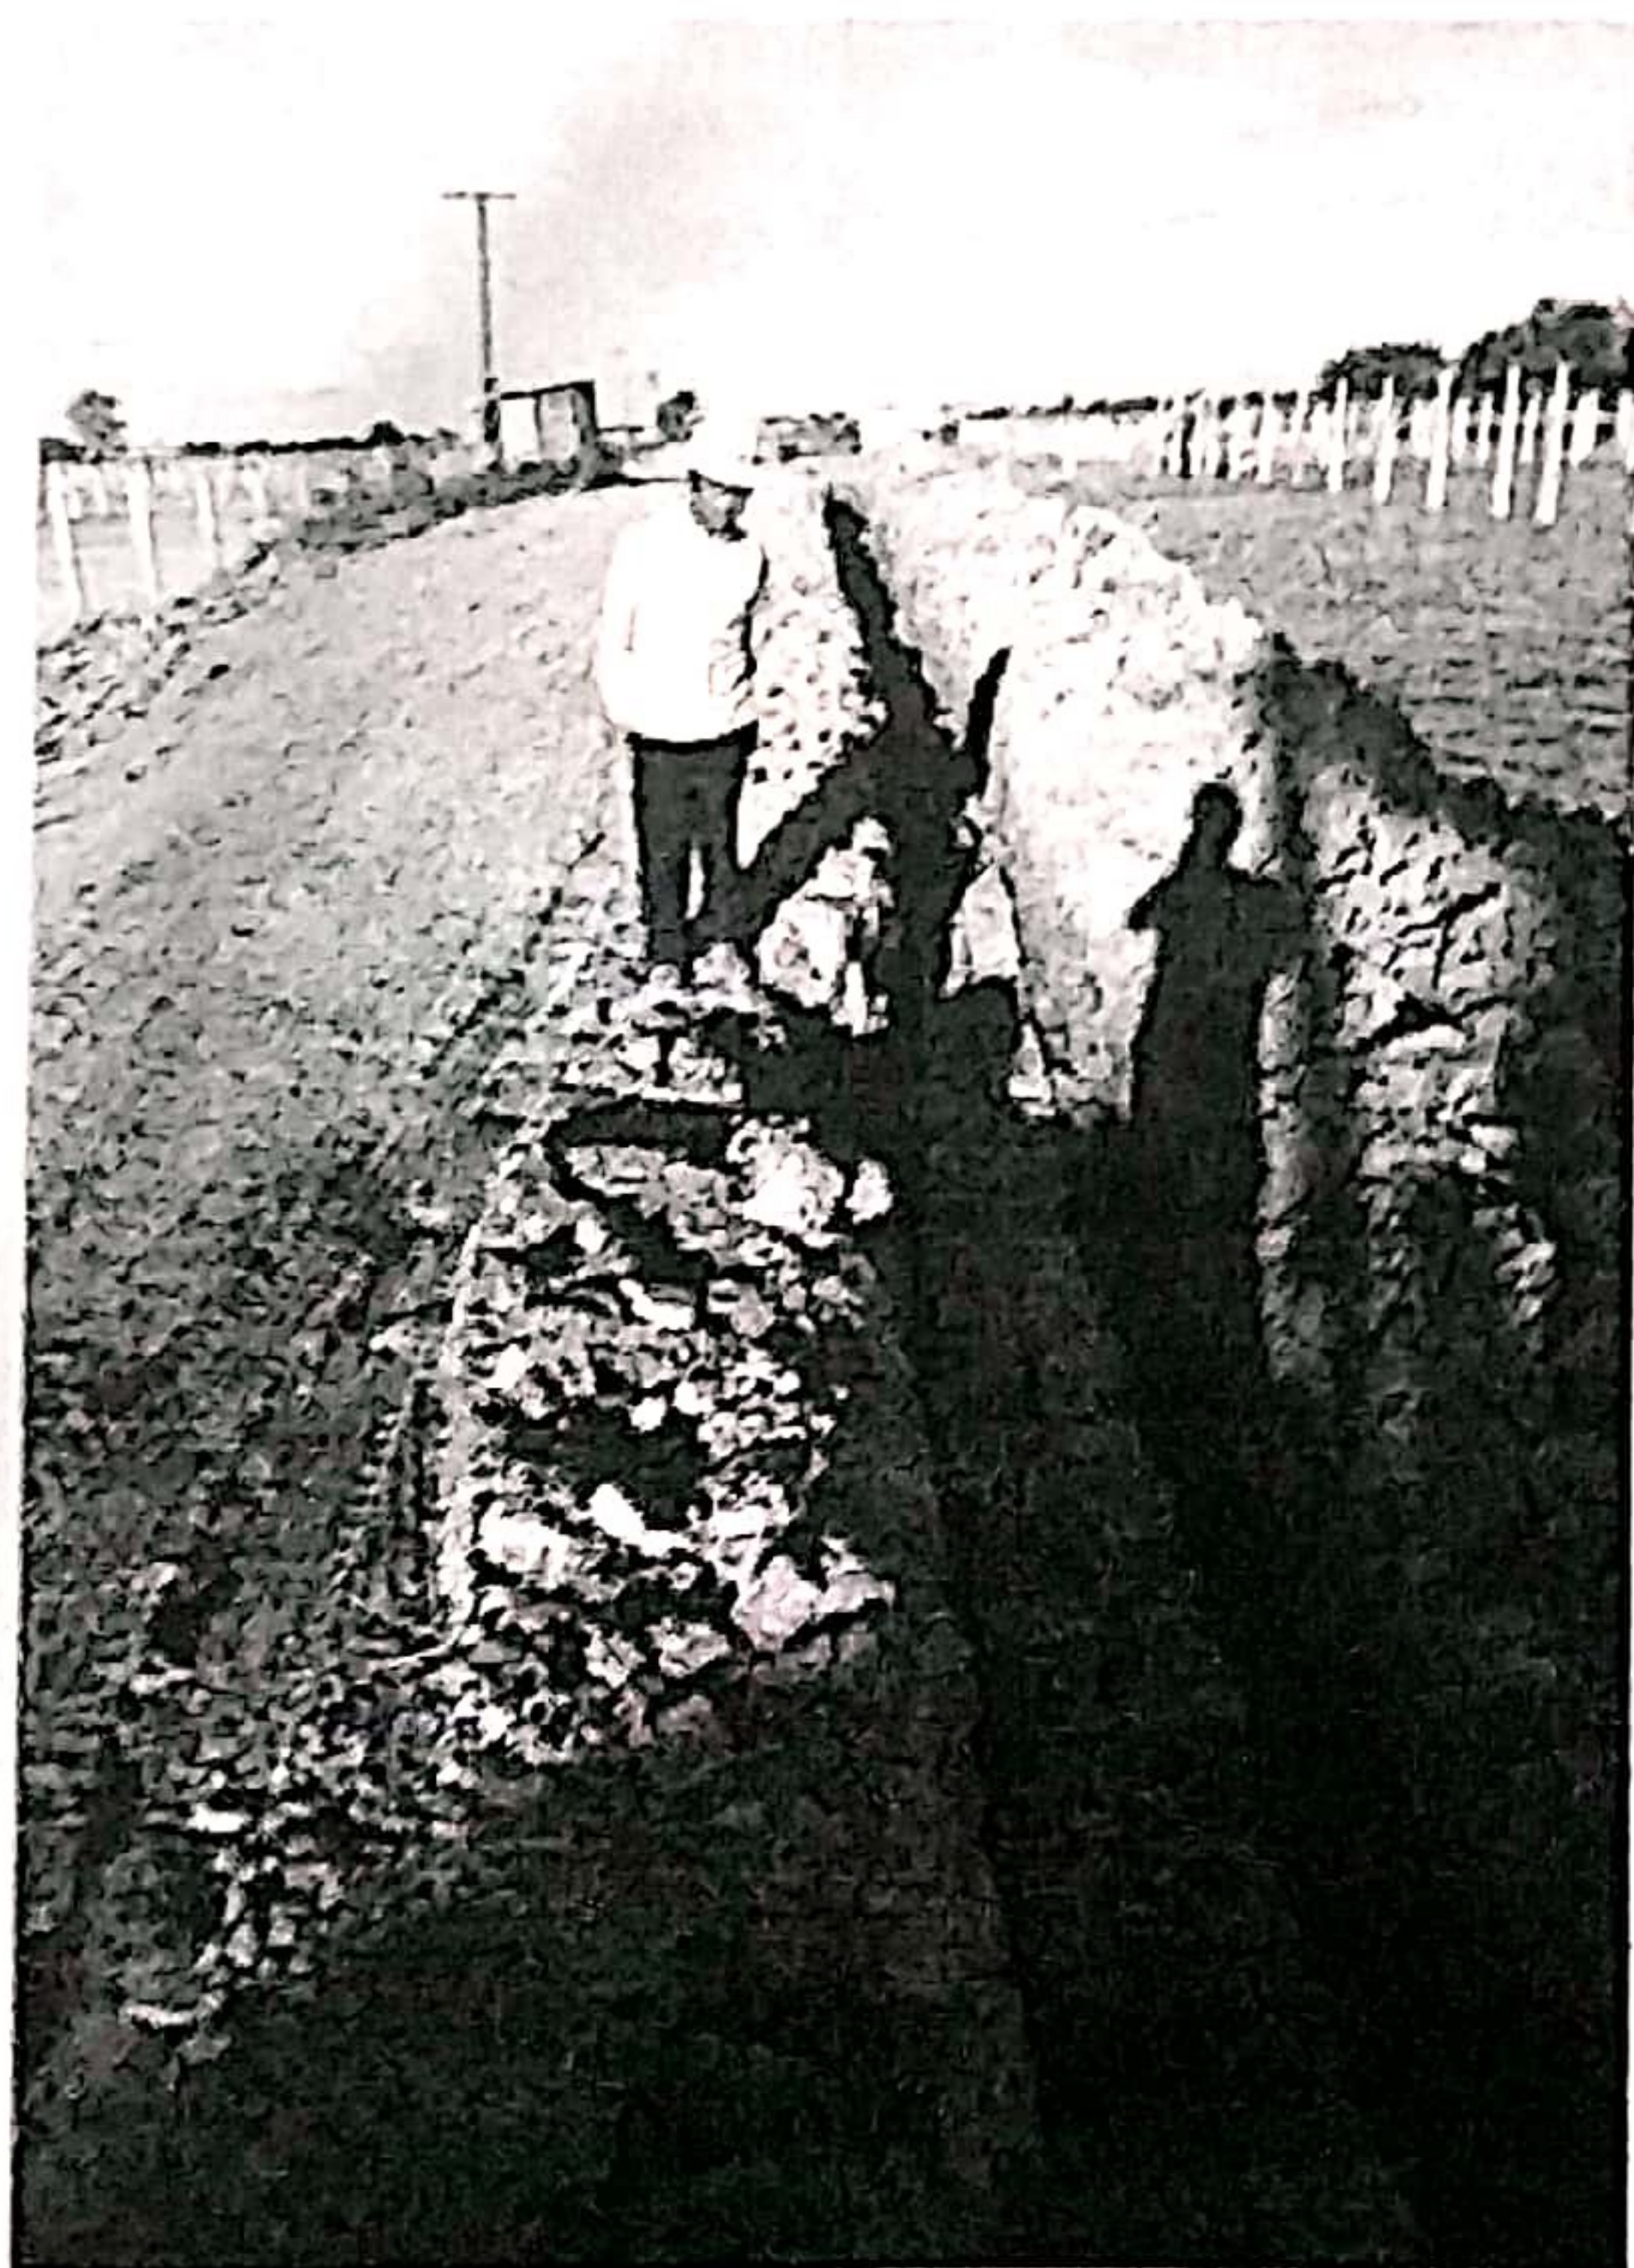
检查现场 1#-4#箱变电电缆沟铺沙盖砖
