# 浙江启德新材料有限公司厂房屋顶 2.7MW 分布式光伏发电项目

## 监 理 周 报

### 第 7 期

编 制 时 间：2020.09.20

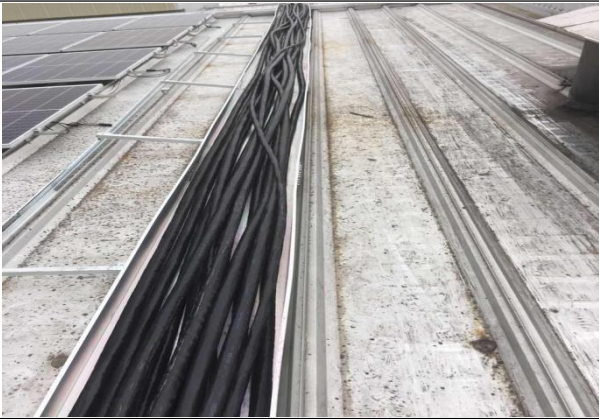
1、电缆桥架下檩条过短，造成电缆敷设后桥架倒塌，敷设电缆后整改；

| 文字描述 | 电缆桥架受力倒塌变形 | 屋面 U 型钢受力变形，且电缆未捆绑固定到位 |

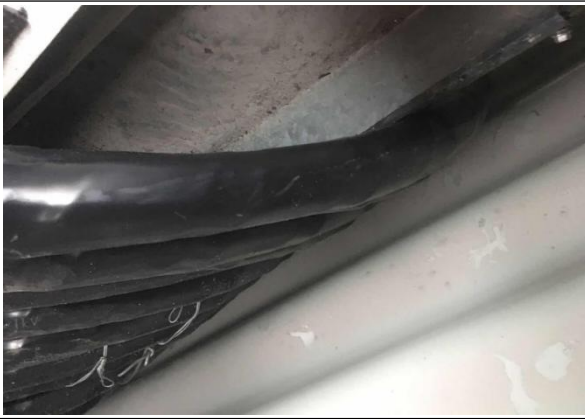
2、电缆敷设后，压在厂房U型钢上，由于过重，导致U型钢变形，具有较大的安全隐患，现未提供解决方案；
