# 监 理 周 报

项目名称: 溧阳时代新能源三期 10.6WM 分布式光伏项目 编号: GFDZJBM12-07

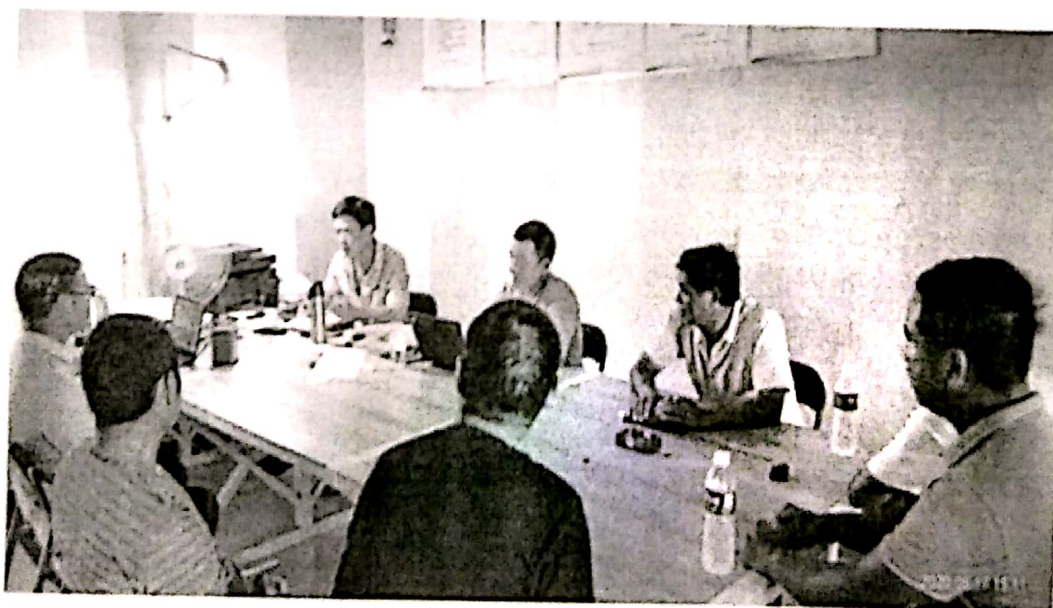
第七次监理例会
