# 监 理 周 报

项目名称：溧阳时代新能源三期 10.6WM 分布式光伏项目 编号：GFDZJBM12-14

编制时间：2020 年 10 月 05 日

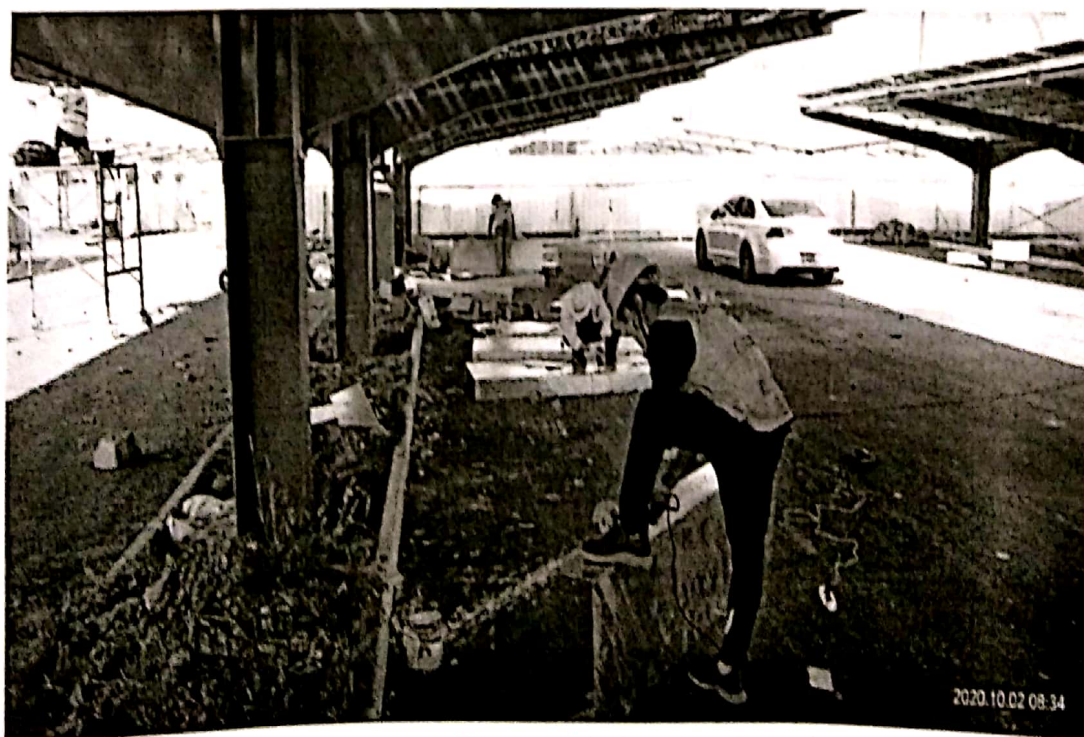
停车场施工区域电气人员加工、裁剪、下料组串式逆变器、汇流箱进行保护装置

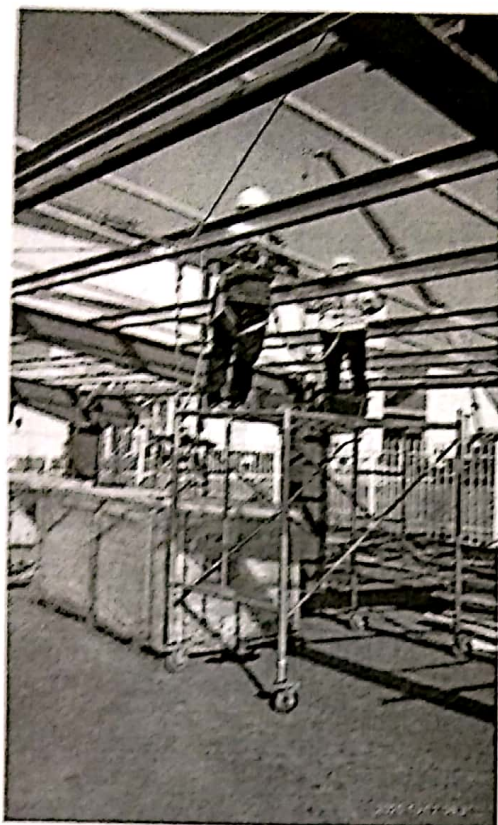
车棚光伏支架安装

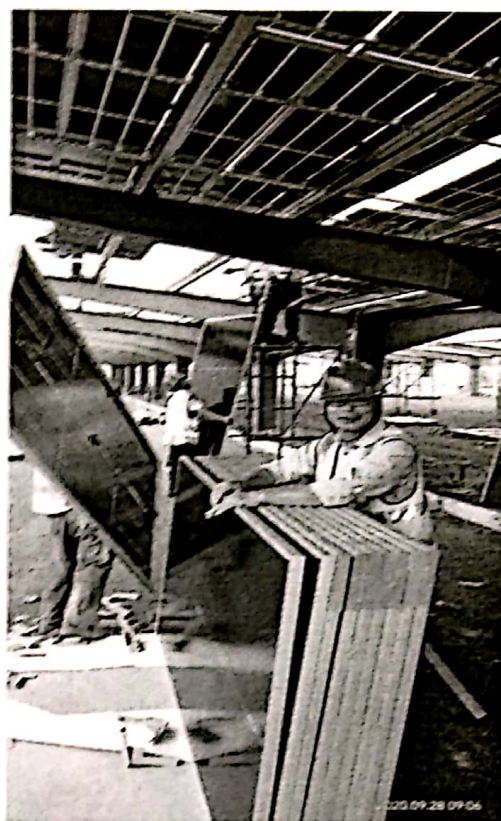
车棚光伏组件安装

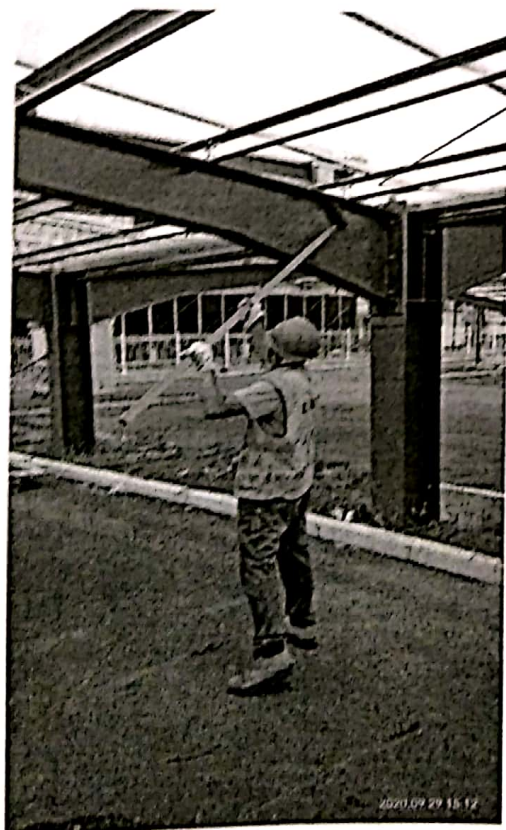
车棚钢结构斜梁二次刷漆

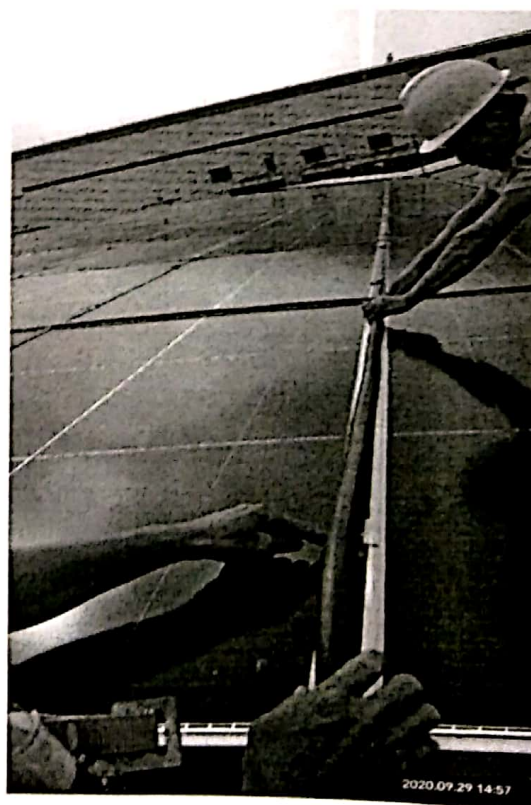
组件防水压条粘接
