# 监 理 周 报

项目名称：溧阳时代新能源三期 10.6WM 分布式光伏项目 编号：GFDZJBM12-17

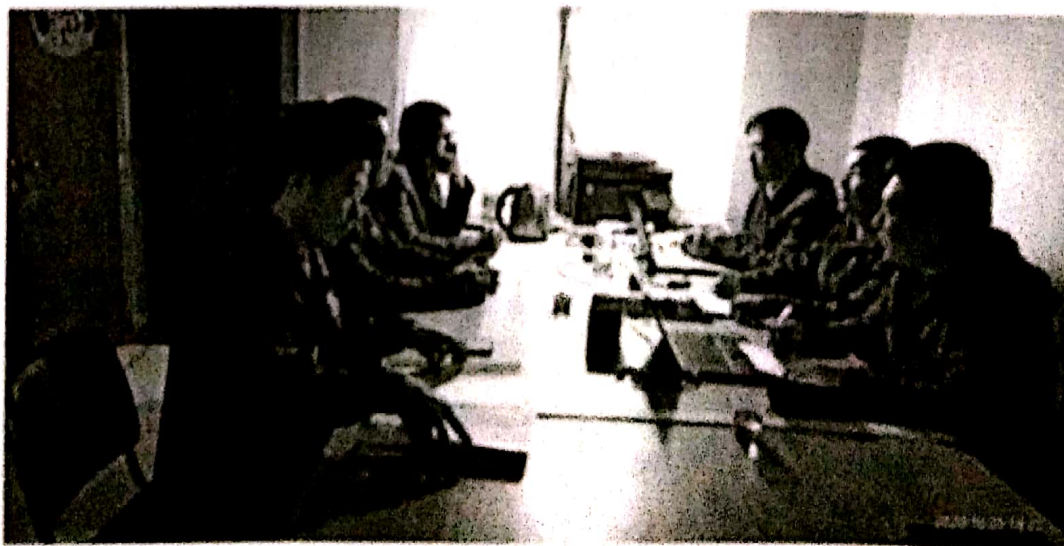
17 次监理周例会
