# 河南滑县永达道口 2.5MW 分布式光伏发电项目

## 监 理 周 报

### 第 10 期

编 制 时 间：2020.11.07

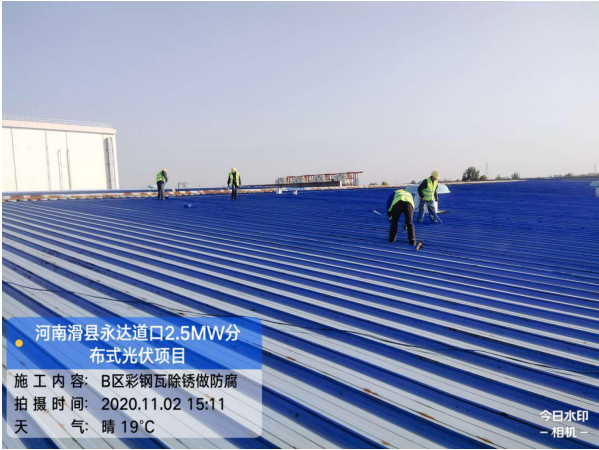
| 文字描述 | B区彩钢瓦除锈刷漆 | C区导轨安装 |

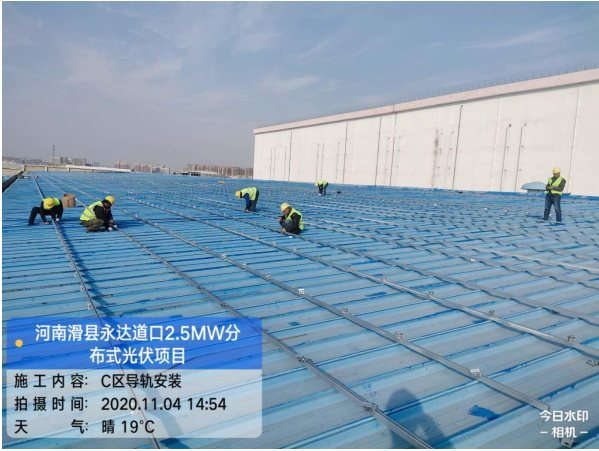
| 文字描述 | C区导轨安装 | 箱变平台支模 |

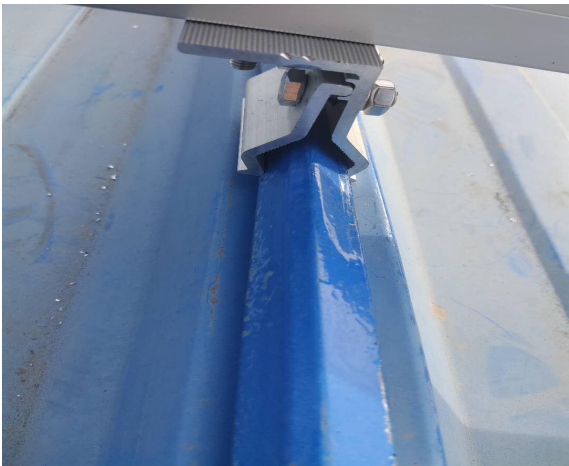
| 文字描述 | 夹具未卡到瓦楞内 | |

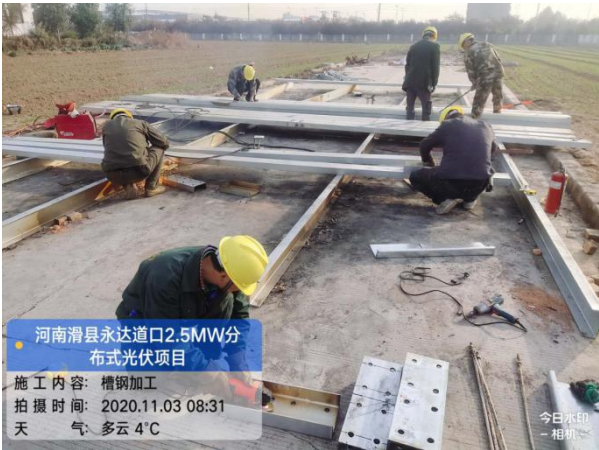
| 文字描述 | 材料加工区域放置灭火器 | |

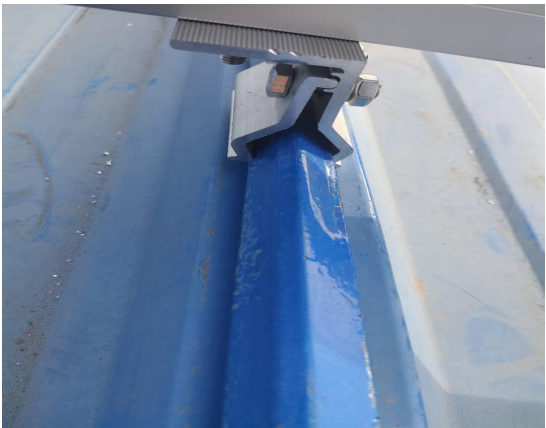
| 文字描述 | 夹具未卡到瓦楞内 | |
