# 河南滑县永达道口 2.5MW 分布式光伏发电项目

## 监 理 周 报

第 13 期

编 制 时 间：2020.11.28

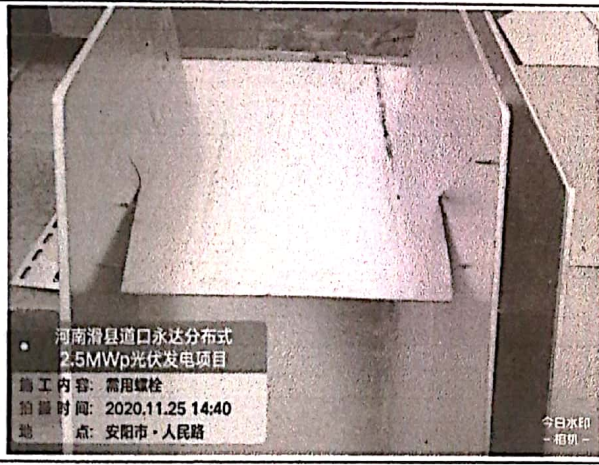
- 1、桥架切割部位毛刺没有清理干净及固定螺丝不符合要求；
- 2、不符夹具没有拧紧；
- 3、采购的桥架支架材料不符合设计要求，已让其更换；

| 文字描述 | 连接螺栓不符合要求 | |

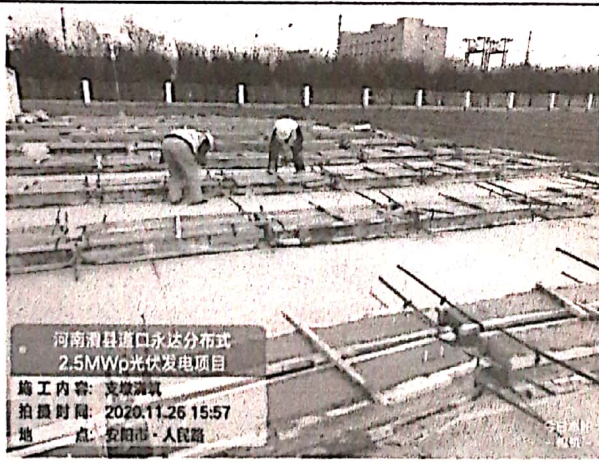
在现场巡视过程中发现有部分工人未佩戴安全帽，要求施工单位加强对施工人员的安全培训，并做好安全技术交底。

| 文字描述 | 佩戴个人防护用品 | |
