# 浙江洁美电子信息材料有限公司屋顶 0.8MW 分布式光伏发电项目

## 监 理 周 报

### 第 9 期

编 制 时 间：2020.12.11

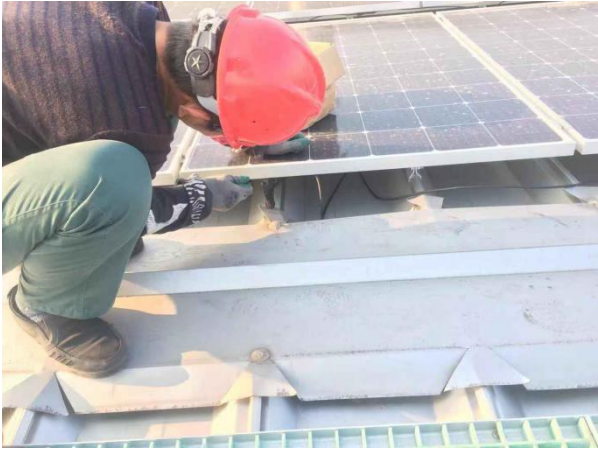
1、组件背板MC4插头挂起有遗漏；

| | 组串线挂起 | 组串电压测量 |

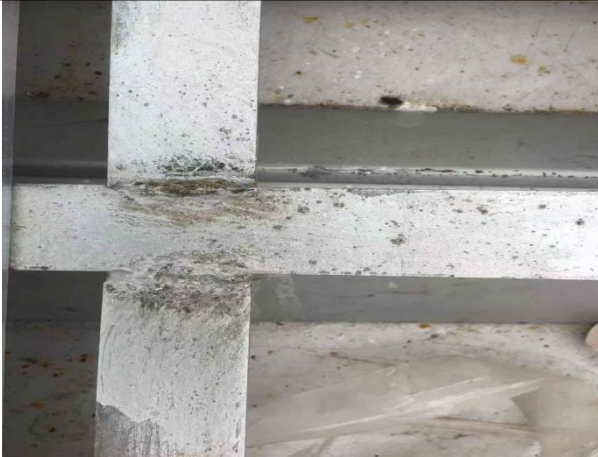
2、接地环网个别位置接触面积不足；

| | 接地环网搭接面积不足 | 焊接处生锈腐蚀 |

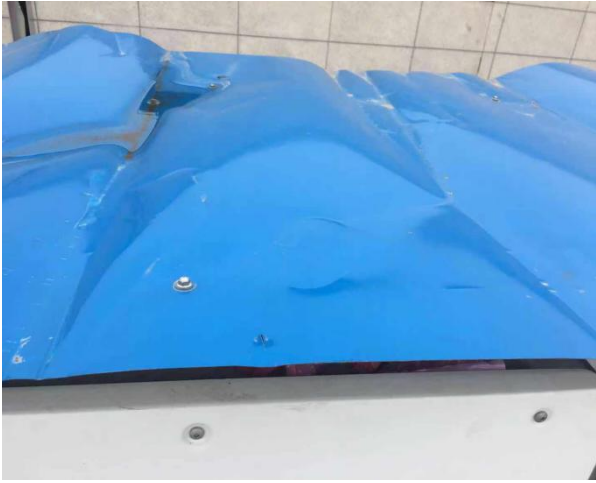
| | 逆变器遮雨棚变形需更换 | 桥架内部尖锐物体未清理 |
