增资新建埭溪 60MWp 地面光伏电站项目二期工程

# 监 理 周 报

第 9 期

编 制 时 间：2022.03.24

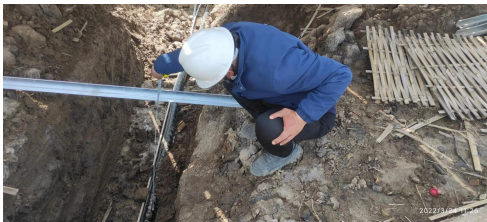
| 文字描述 | 电缆敷设 | 电缆沟隐蔽盖砖 |

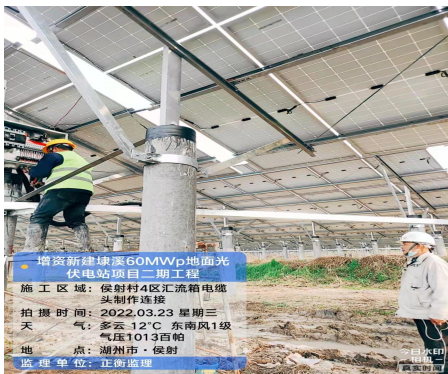
| 文字描述 | 电缆敷设 | 电缆沟隐蔽盖砖 |
|---|---|---|
| 文字描述 | 汇流箱安装 | 组件泡水 |

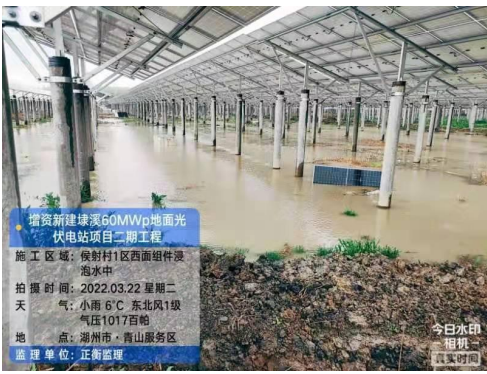
- 1、侯射村光伏组件被雨水浸泡；
- 2、侯射村电缆桥架间距过大出现变形情况；
