增资新建埭溪 60MWp 地面光伏电站项目二期工程

# 监 理 周 报

第 11 期

编 制 时 间：2022.04.07

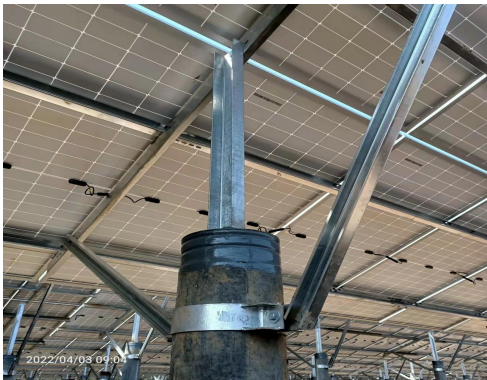
| 文字描述 | 养鸭鱼塘桩头防腐刷漆 | 养鸭鱼塘光伏支架安装 |

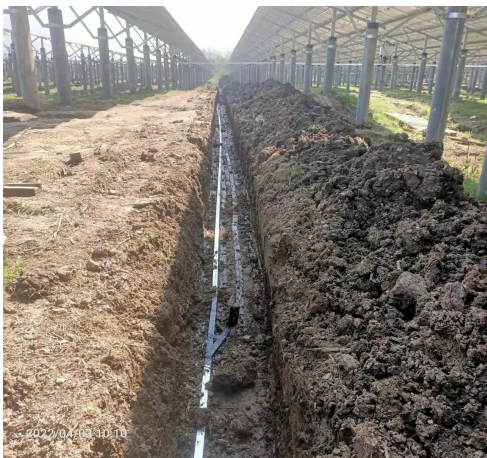
| 文字描述 | 接地电缆沟隐蔽施工 | 检查养鸭鱼塘光伏组件安装 |
