宁明桐棉风电场工程项目

## 监 理 周 报

第 20 期

编 制 时 间：2021.07.09

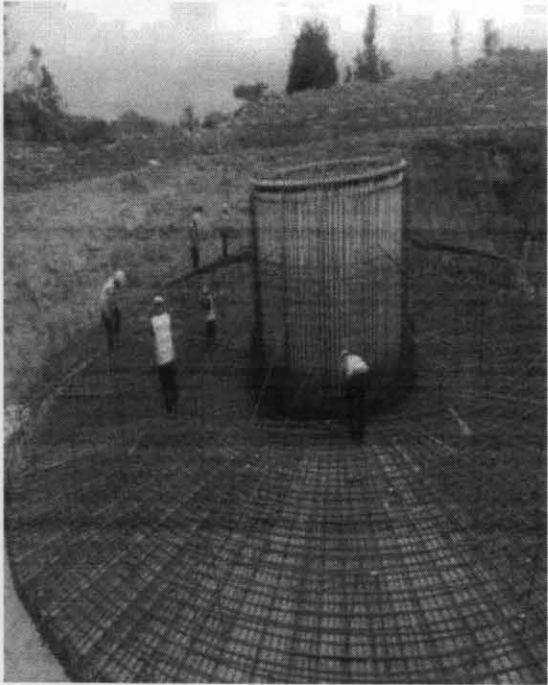
| 文字描述 | 202100703 6#基础钢筋绑扎 | 20210704 送出线路展现 |

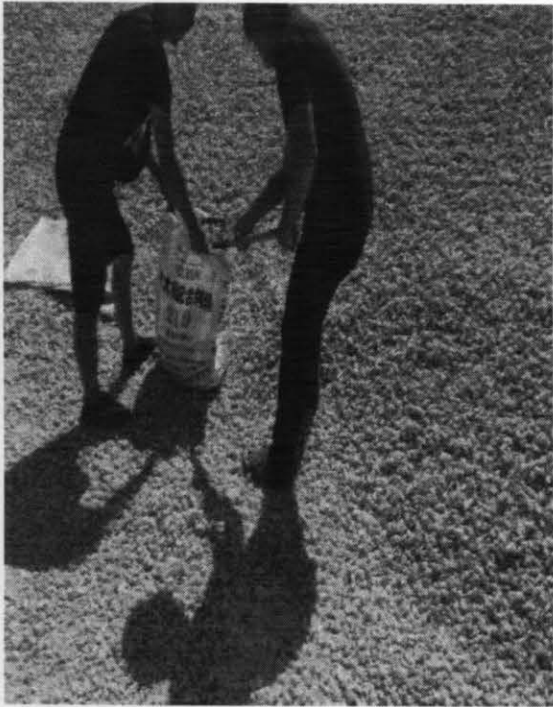
| 文字描述 | 20210705 见证取样送检 | 20210706 大号线道路开挖 |
