宁明桐棉风电场工程项目

## 监 理 周 报

第 32 期

编制时间：2021.10.01

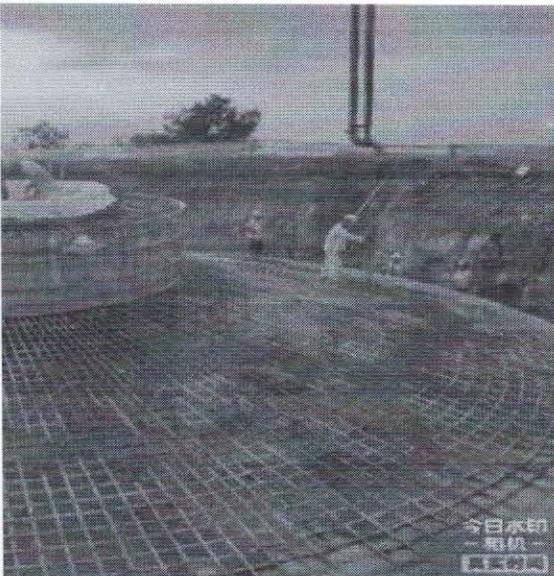
文字描述	20210929 3#基础浇筑	202100926 5#基础接地焊接
图片

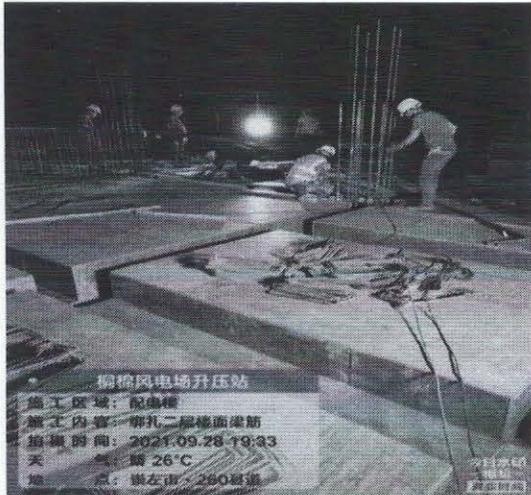
文字描述	20210928 配电楼钢筋绑扎	20210930 14#吊装平台平整
图片

<p>             柳榆风电场升压站              施工区域: 配电楼              施工内容: 绑扎二楼楼面梁筋              拍摄时间: 2021.09.28 19:33              天气: 晴 26°C              地点: 崇左市·280国道         </p>
