宁明桐棉风电场工程项目

## 监 理 周 报

第 38 期

编 制 时 间：2021.11.12

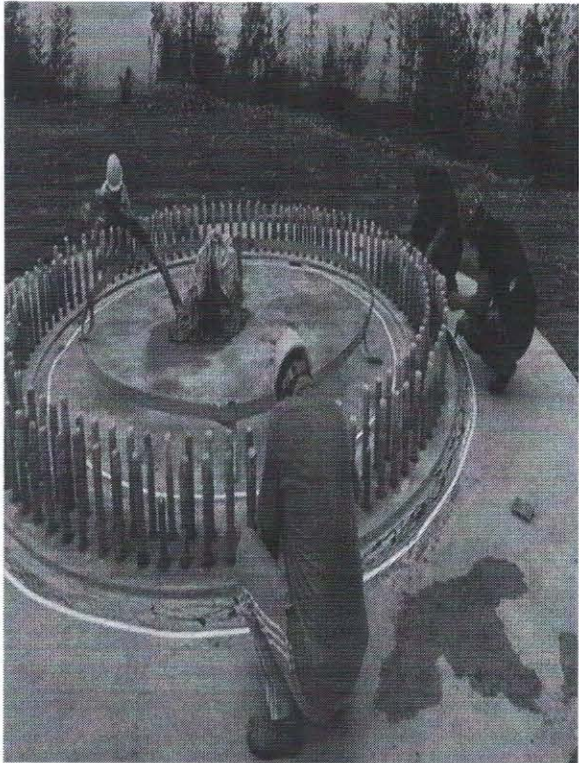
| 文字描述 | 20211106 4#基础环氧煤沥青涂刷 | 20211108 ND1 电缆展放 |

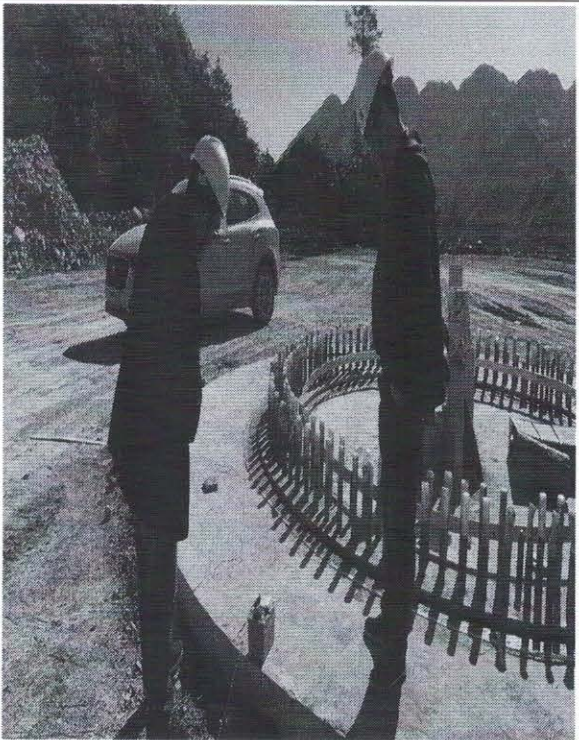
| 文字描述 | 20211109 7#基础上土交安 | 20211111 5#接地外引焊接 |
