浙江梅恒裕纺织科技有限公司 1.2MW 分布式光伏项目

## 监 理 周 报

第 2 期

常州正衡电力工程监理有限公司

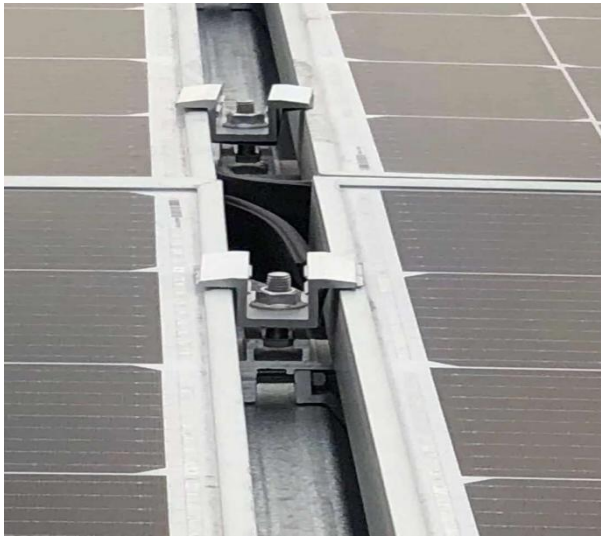
- 1、光伏组件安装时现场的中压有缝隙过大现象，中压两侧压在组件边上的面积过小，已要求施工单位整改；
- 2、组件拆箱放置时，个别有背板划伤现象；

| 文字描述 | 组件中压缝隙过大 | 屋顶风机拆除后周围未做防护 |

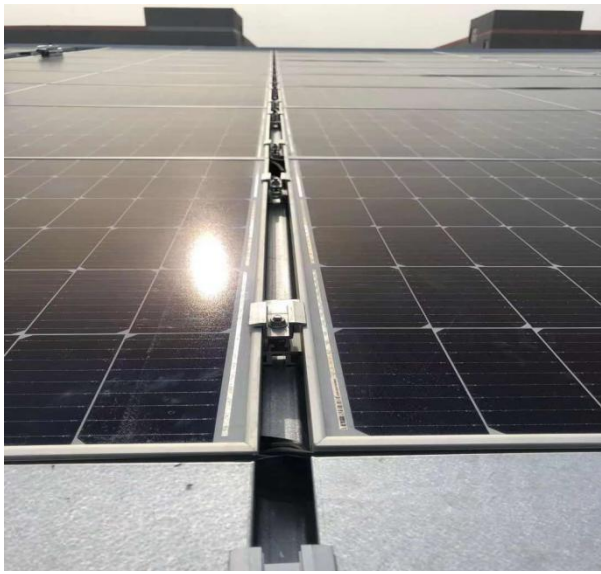
| 文字描述 | 组件中压缝隙过大 | |
