# 厦门华电开关有限公司 759.7kW 屋顶分布式光伏发电项目

## 监 理 周 报

### 第 4 期

编 制 时 间：2021.05.14

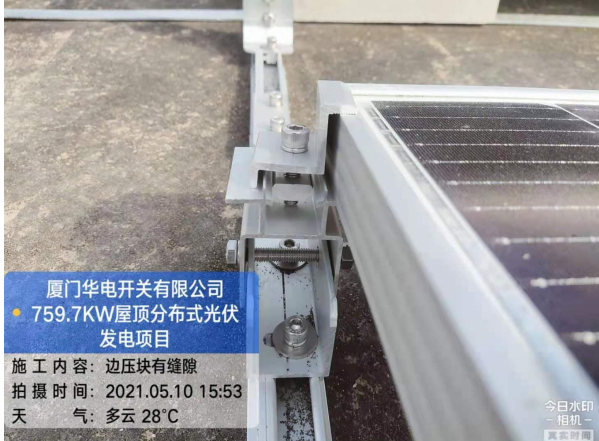
检查已安装组件 1 处边压块有缝隙，后附问题照片，现场已要求整改。

| 文字描述 | 边压块有缝隙、未卡到位 | |
| 图片 | <p>厦门华电开关有限公司<br/> • 759.7KW屋顶分布式光伏发电项目<br/> 施工内容: 边压块有缝隙<br/> 拍摄时间: 2021.05.10 15:53<br/> 天气: 多云 28°C</p> | |
