厦门华电开关有限公司 759.7kW 屋顶分布式光伏发电项目

监 理 周 报

第 7 期

编 制 时 间：2021.06.04

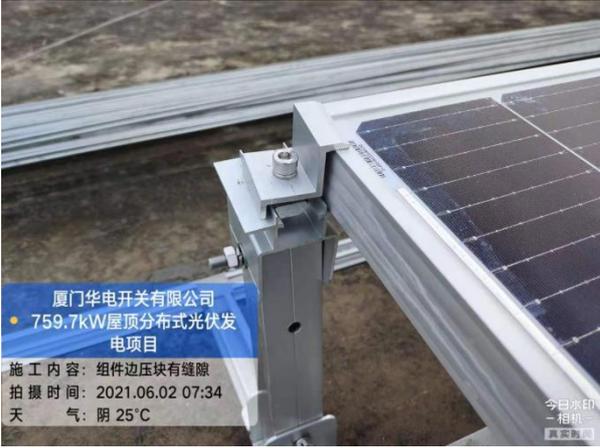
检查已安装组件 3 处压块有缝隙，个别接地圆钢切割部位锈蚀，已要求施工单位整改（已整改）。

<p>厦门华电开关有限公司 • 759.7kW屋顶分布式光伏发电项目 施工内容: 组件边压块有缝隙 拍摄时间: 2021.06.02 07:34 天气: 阴 25°C</p>

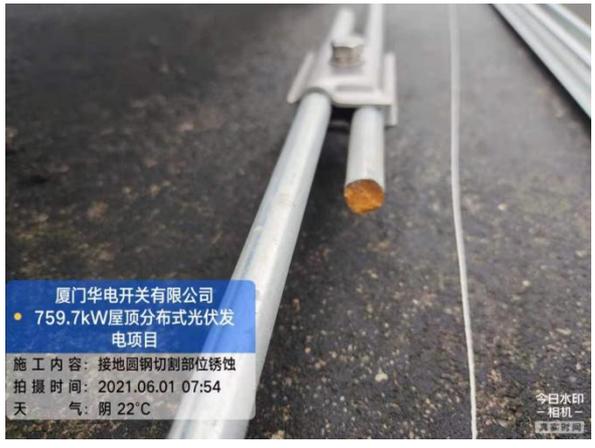
- 1、检查吊车司机操作证及车辆合格证，吊装所使用的吊带，安全旁站水泥压块吊装。
- 2、检查接地圆钢连接部位螺丝，发现有个别接地圆钢切割部位未及时做防腐已出现锈蚀，现场要求除锈做防腐。
- 3、要求施工单位每日清理屋面施工垃圾，雨天施工注意防滑，于是较大时停止施工。
- 3、每天对施工现场进行检查，并做记录（监理日志）。

<p>厦门华电开关有限公司 • 759.7kW屋顶分布式光伏发电项目 施工内容: 接地圆钢切割部位锈蚀 拍摄时间: 2021.06.01 07:54 天气: 阴 22°C</p>
