# 常熟大陆汽车屋顶 2.123MWp 分布式光伏发电项目

## 监 理 周 报

### 第 8 期

编 制 时 间：2021.08.27

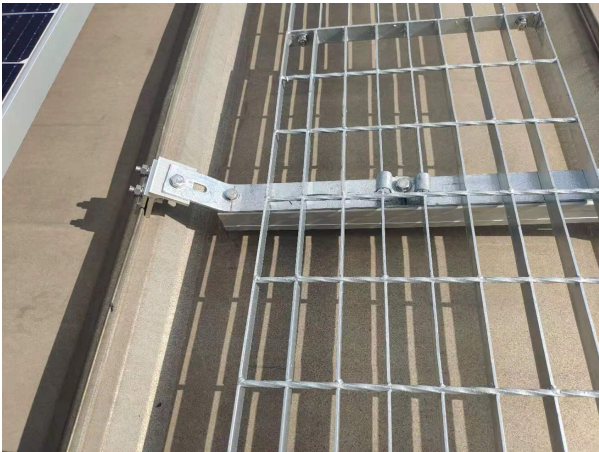
| 文字描述 | 检修通道横担扁铁弯曲 | 橡胶垫圈脱落 |

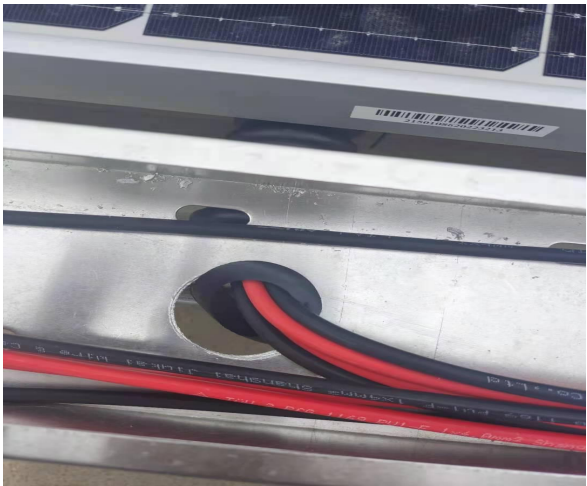
接地圆钢切割部位未做防腐，桥架开孔部位橡胶垫圈有个别脱落 1。

- 1、要求施工单位做好疫情防控工作，人员进出厂区佩戴口罩，上下班体温测量，每日对体温测量记录表进行检查。。
- 2、接地圆钢切割后未做防腐，桥架开孔部位橡胶垫圈有部分脱落，要求整改。
- 3、每天对施工现场进行检查，并做记录（监理日志）。

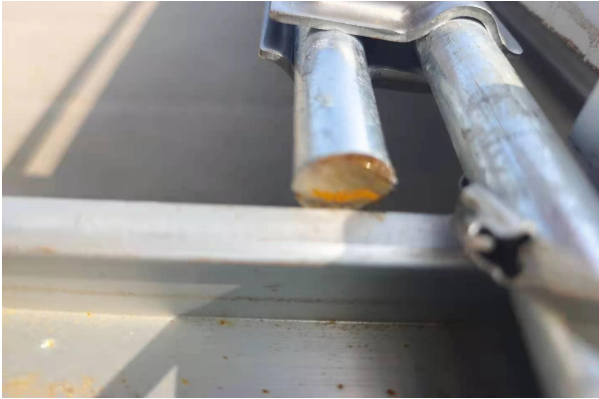
| | 接地圆钢切割部位未做防腐 | |
