十八里畜牧场中聚光伏发电平价上网项目

## 监 理 周 报

第 3 期

编 制 时 间：2021.08.13

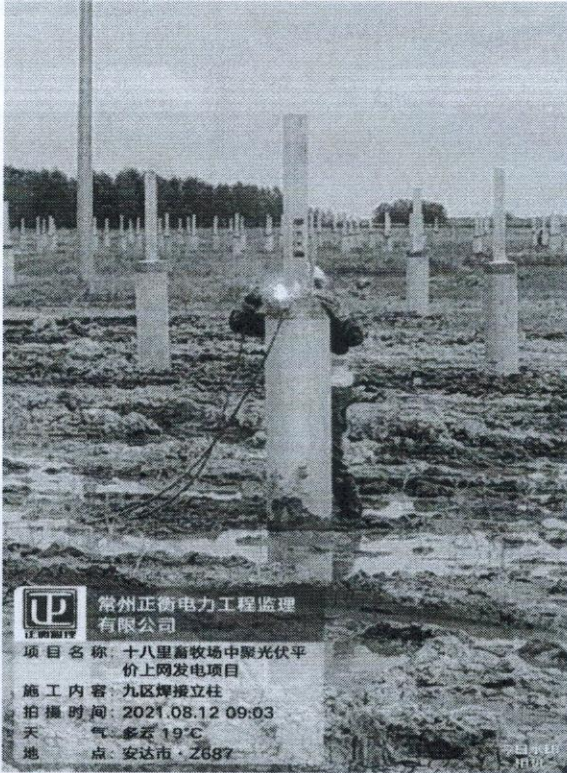
| 文字描述 | 20211812 焊接立柱 | 20210810 升压站综合楼基础回填 |

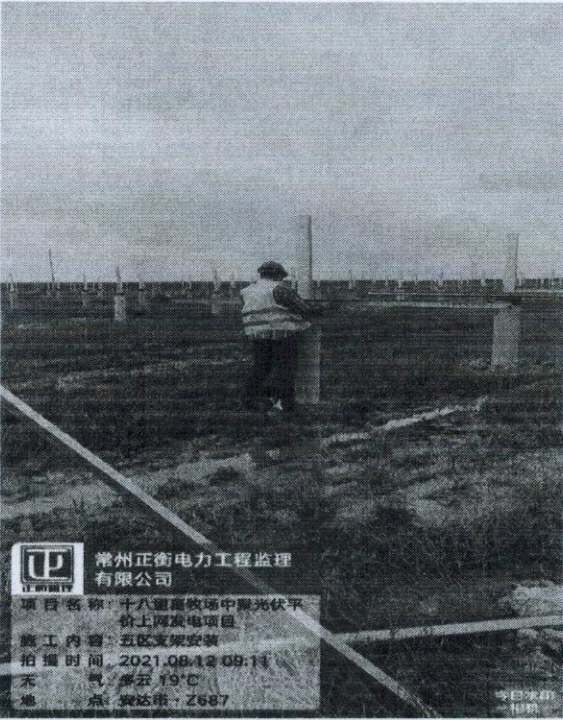
| 文字描述 | 20210812 支架安装 | 20210808 塔基基础浇筑 |
