十八里畜牧场中聚光伏发电平价上网项目

监 理 周 报

第 6 期

十八里畜牧场中聚光伏发电平价上网项目监理部

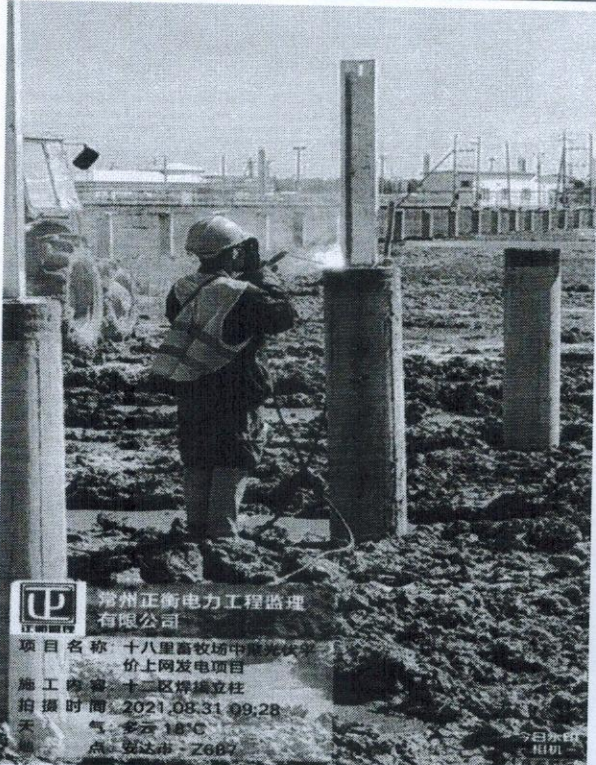
| 文字描述 | 20210831 焊接立柱 | 20210829 塔材组合 |

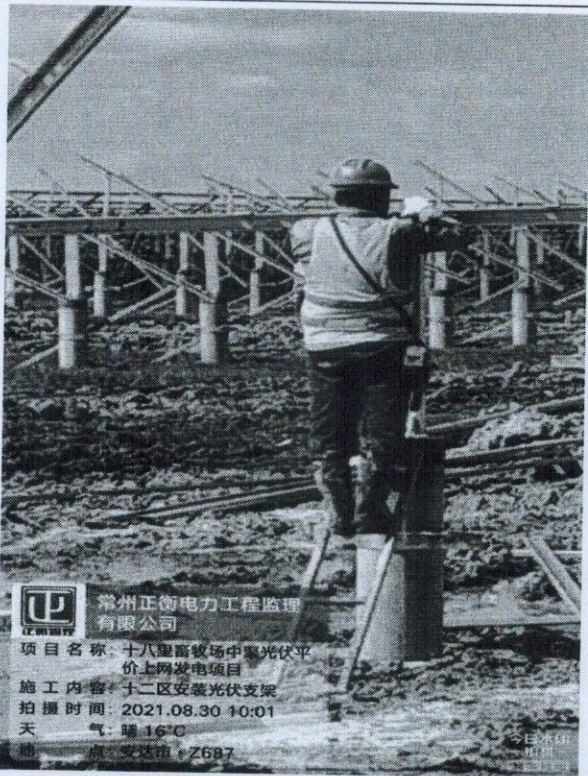
| 文字描述 | 20210830 支架安装 | 20210829 事故油池验筋 |
