十八里畜牧场中聚光伏发电平价上网项目

## 监 理 周 报

第 10 期

十八里畜牧场中聚光伏发电平价上网项目监理部

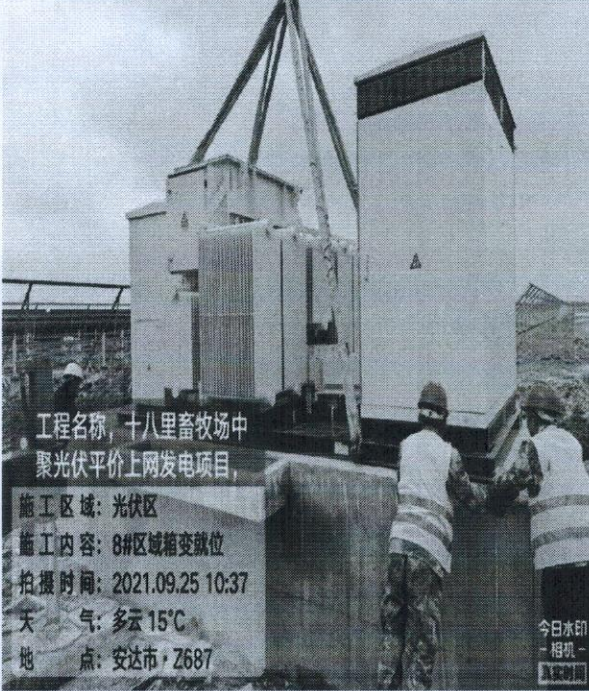
| 文字描述 | 光伏区箱变吊装就位 | 线路铁塔组立 |
| 图片 | <p>工程名称：十八里畜牧场中聚光伏平价上网发电项目，<br/>施工区域：光伏区<br/>施工内容：8#区域箱变就位<br/>拍摄时间：2021.09.25 10:37<br/>天气：多云 15℃<br/>地点：安达市·Z687</p> <p>今日水印相机 真实时间</p> | <p>十八里畜牧场中聚光伏平价上网发电项目<br/>施工区域：架空线路<br/>施工内容：线路1#铁塔组立<br/>拍摄时间：2021.09.29 08:47<br/>天气：多云 11℃<br/>地点：安达市·Z687</p> <p>今日水印相机 真实时间</p> |

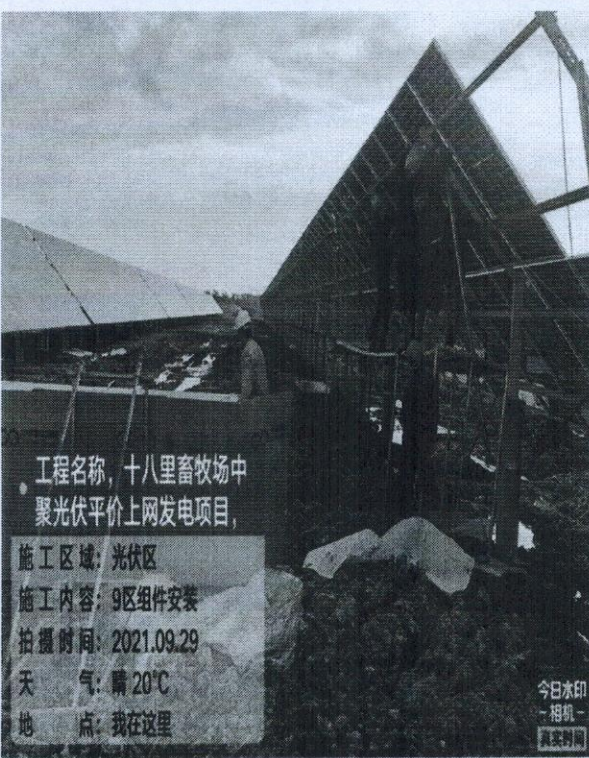
| 文字描述 | 光伏区组件安装 | 升压站 GIS 基础浇筑 |
| 图片 | <p>工程名称：十八里畜牧场中聚光伏平价上网发电项目，<br/>施工区域：光伏区<br/>施工内容：9区组件安装<br/>拍摄时间：2021.09.29<br/>天气：晴 20℃<br/>地点：我在这里</p> <p>今日水印相机 真实时间</p> | <p>十八里畜牧场中聚光伏平价上网发电项目<br/>施工区域：升压站<br/>施工内容：升压站GIS区域基础浇筑混凝土<br/>拍摄时间：2021.09.29 09:05<br/>天气：多云 12℃<br/>地点：安达市·Z687</p> <p>今日水印相机 真实时间</p> |
