沭阳中邳苏讯新能源有限公司新建 2.85MW 屋顶分布式光伏发电项目

## 监 理 周 报

### 第 2 期

编 制 时 间：2021.09.19

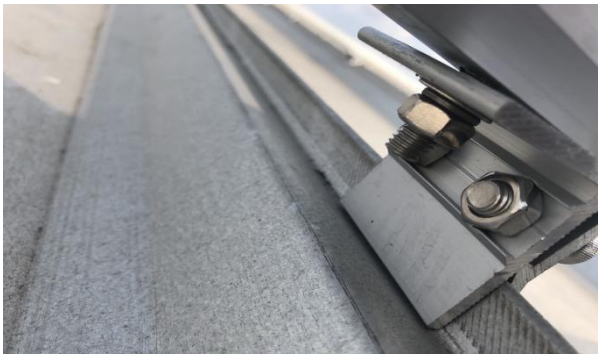
- 1、安装的夹具螺丝未紧、未安装平垫、弹垫；
- 2、支架的螺丝安装歪斜；
- 3、屋面施工产生的垃圾等物品未清理；

| 文字描述 | 支架固定螺丝未紧 | 夹具未卡到彩钢瓦上 |
