沭阳国凯新能源 10.1556MWp 屋顶分布式光伏发电项目

监 理 周 报

第 1 期

编 制 时 间：2021.09.20

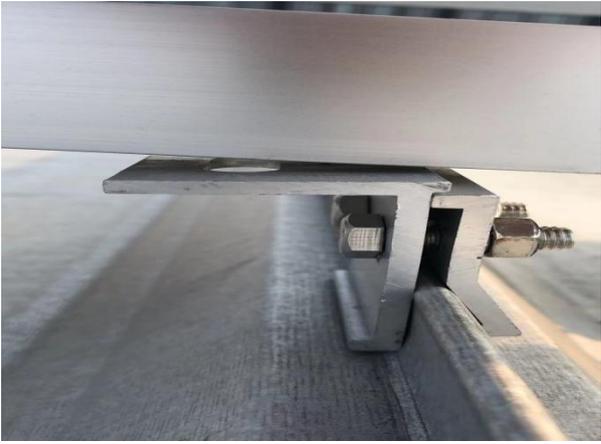
文字描述	支架螺丝缺少未固定	T形螺母脱落
图片
