沭阳国凯新能源 10.1556MWp 屋顶分布式光伏发电项目

## 监 理 周 报

第 16 期

编 制 时 间：2022.1.7

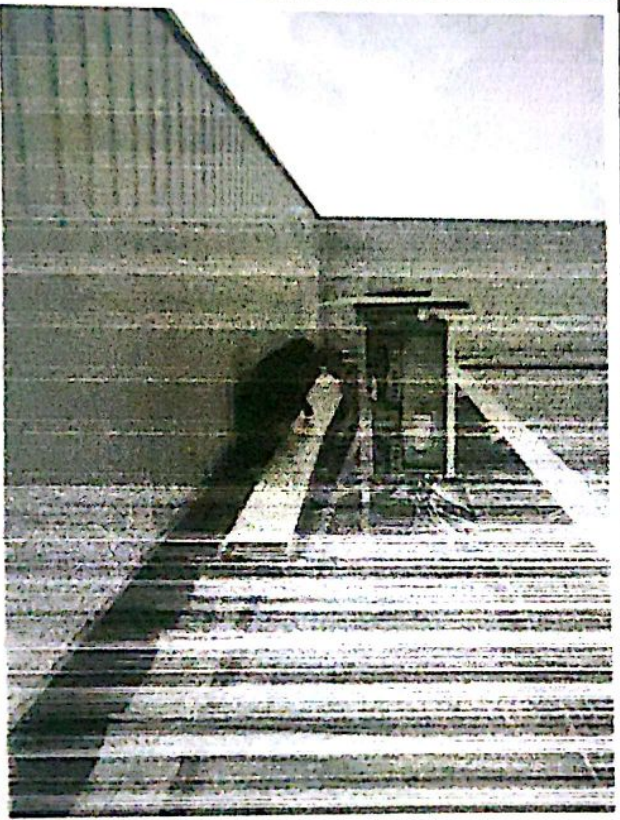
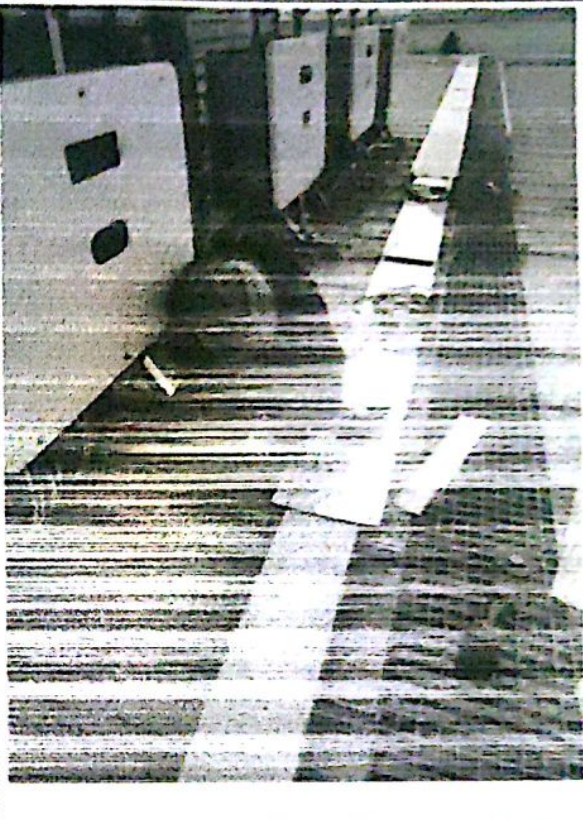
| 文字描述 | 桥架盖板安装 | 桥架盖板安装 |

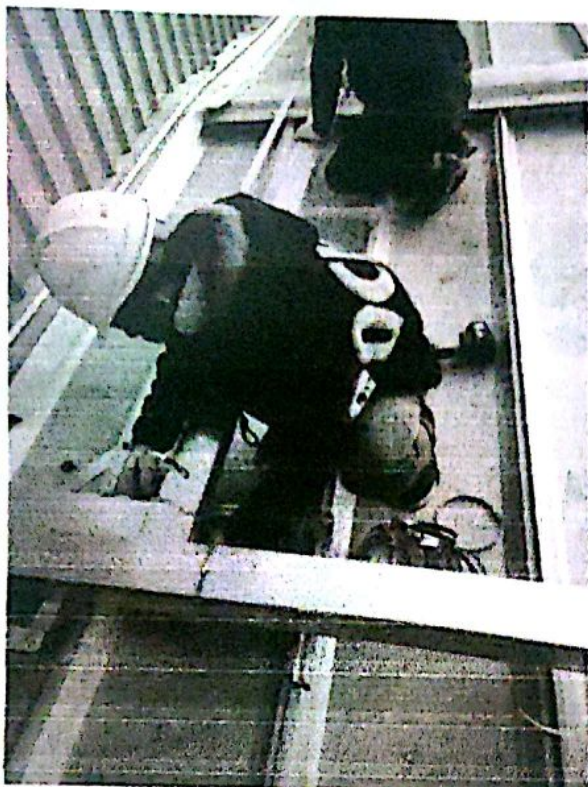
| <p>图片</p> | <p>桥架盖板安装</p> | <p>2号屋面桥架盖板整改</p> |

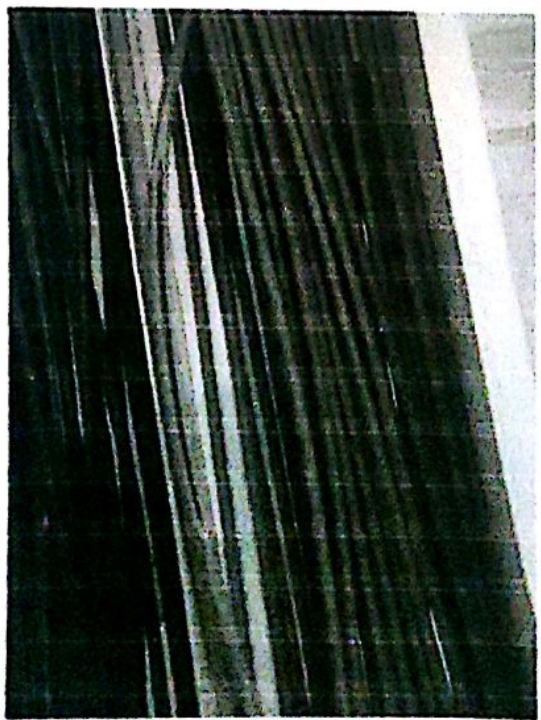
| <p>文字描述</p> | <p>直流线缆绝缘层破损</p> | |
