沭阳国凯新能源 10.1556MWp 屋顶分布式光伏发电项目

## 监 理 周 报

第 15 期

编 制 时 间：2021.12.31

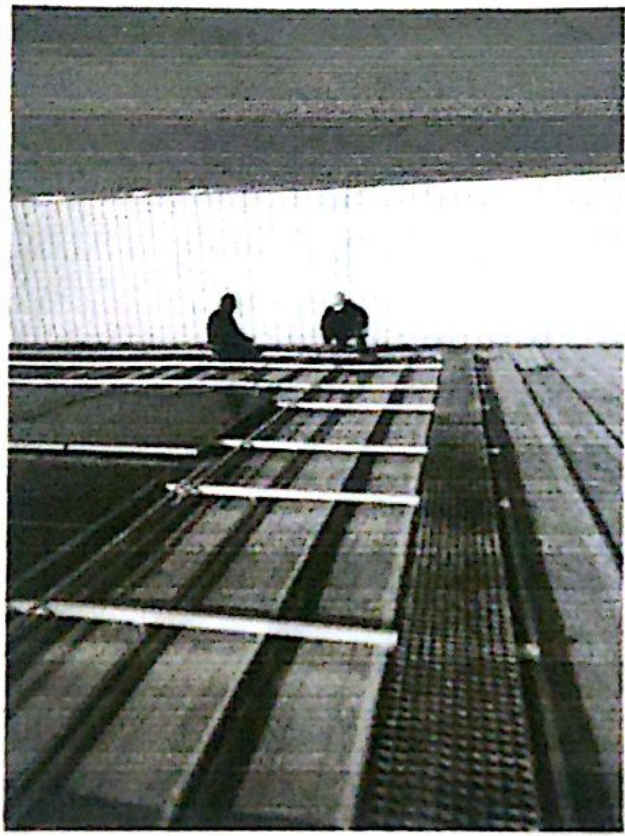
| 文字<br>描述 | 接地扁铁连接 | 逆变器处防火封堵 |

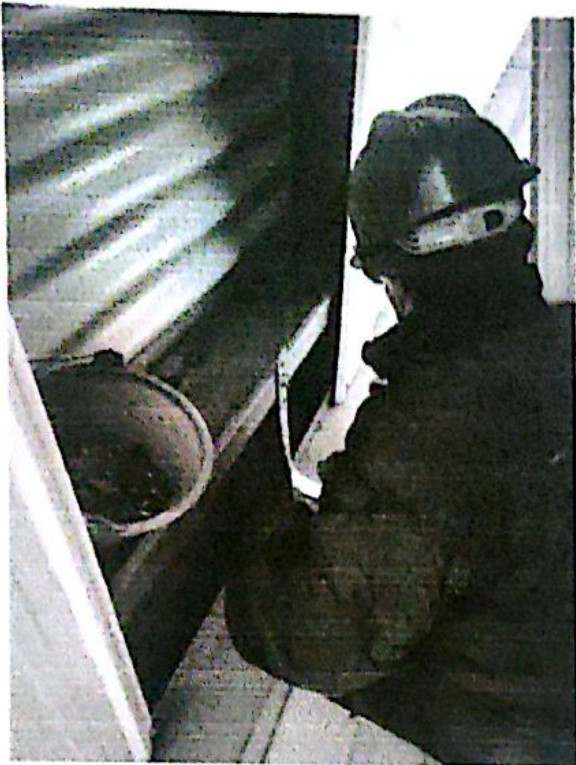
| <p>图片</p> | <p>接地扁铁连接厂房</p> | <p>接地扁铁敷设</p> |

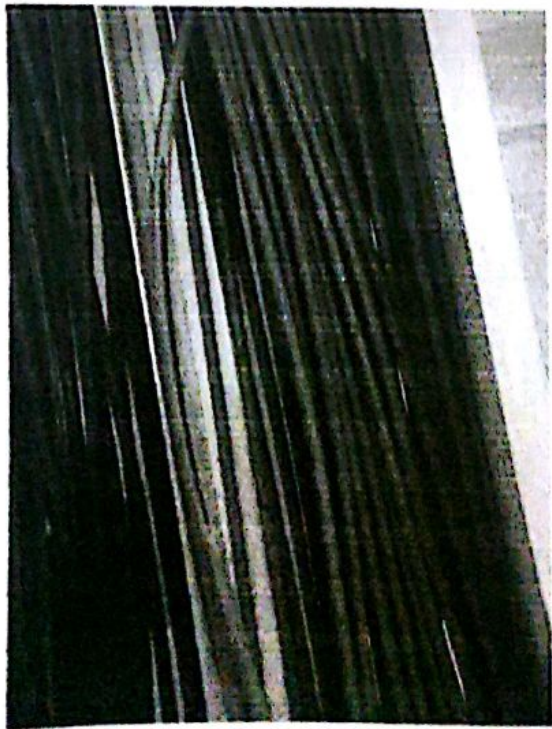
| <p>文字描述</p> | <p>直流线缆绝缘层破损</p> | |
